ALBERATURE PUBBLICHE INTERESSATE DAL PROGETTO DI RIQUALIFICAZIONE VIABILISTICA DI VIALE ROMA

COMUNE DI MASSA

**AMPLIAMENTO DELL'ATTUALE STRUTTURA COMMERCIALE "ESSELUNGA DI VIALE ROMA"**

IPOTESI DI RICOLOCAMENTO E/O RIPIEPIENTI DI ESEMPLARI ARBOREI INTERFERENTI LUNGO VIALE ROMA - DETTAGLI

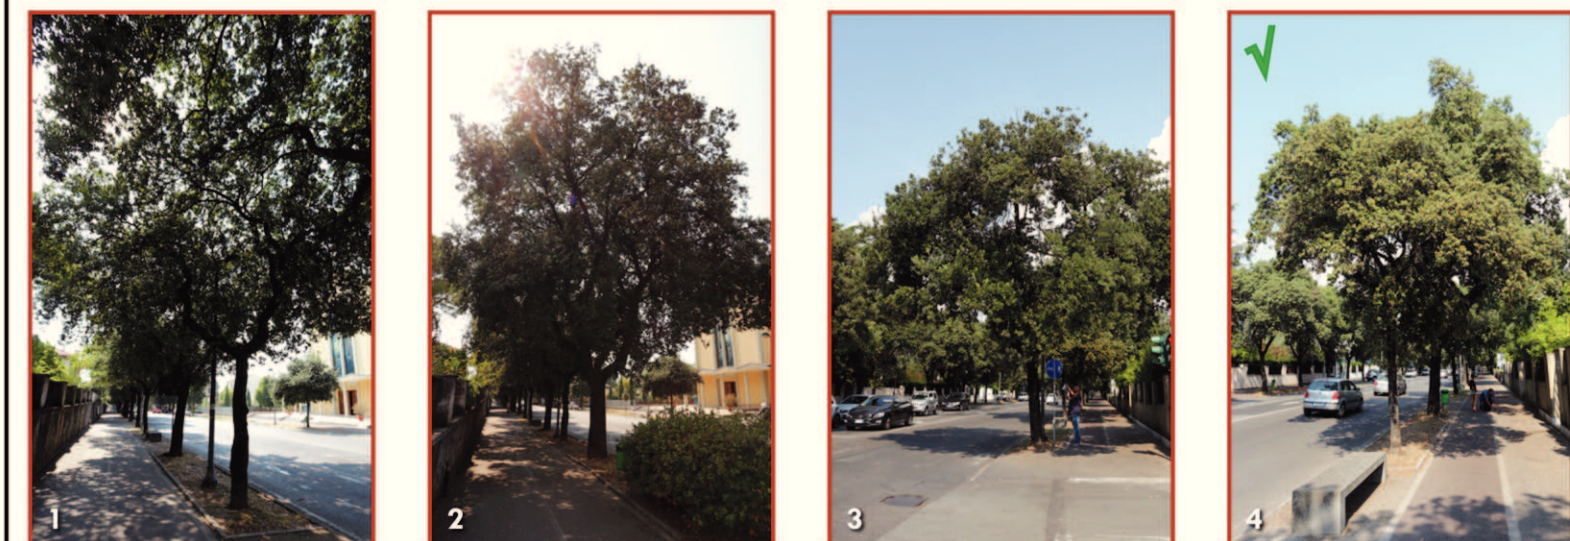
2. Leccio (Quercus ilex) Evidenti tagli da potatura, presenza di sottovivai: si propone l'abbattimento.  
 3. Leccio (Quercus ilex) Pianta di notevole sviluppo, recupero molto difficoltoso, scarse probabilità di attecchimento, danneggiamento del pregio estetico: si propone l'abbattimento.  
 4. Leccio (Quercus ilex) Presenza di difetti strutturali, sviluppo radicale superficiale, scarse possibilità di attecchimento: si propone l'abbattimento.  
 5. Leccio (Quercus ilex) Le ridotte dimensioni della pianta ne consentono un potenziale recupero, attraverso zollatura e trapianto.

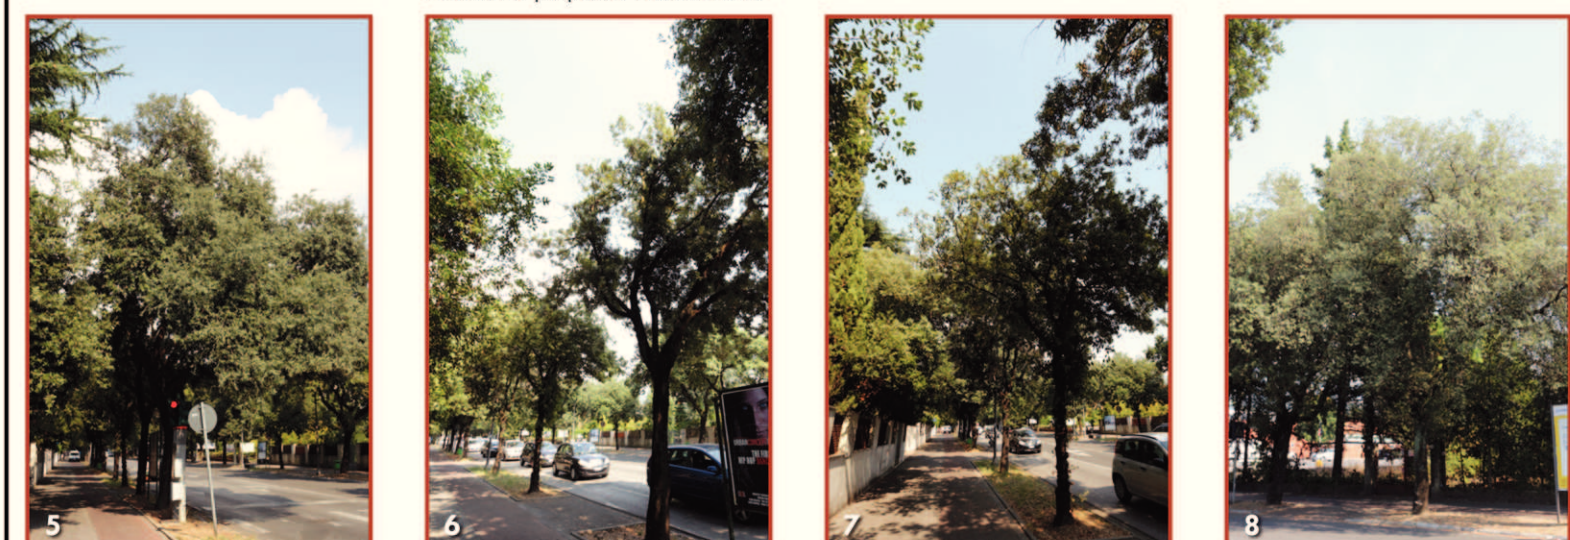
6. Leccio (Quercus ilex) Pianta di notevole sviluppo, recupero molto difficoltoso, scarse probabilità di attecchimento, danneggiamento del pregio estetico, presenza di sottovivai: si propone l'abbattimento.  
 7. Leccio (Quercus ilex) Sviluppo della chioma alterato, viziati rami, necessari approfondimenti fillosarziali: si consiglia l'abbattimento.  
 8. Leccio (Quercus ilex) Pianta di notevole sviluppo, recupero molto difficoltoso, scarse probabilità di attecchimento, danneggiamento del pregio estetico: si propone l'abbattimento.  
 9. Leccio (Quercus ilex) Pianta di notevole sviluppo, recupero molto difficoltoso, scarse probabilità di attecchimento, danneggiamento del pregio estetico: si propone l'abbattimento.

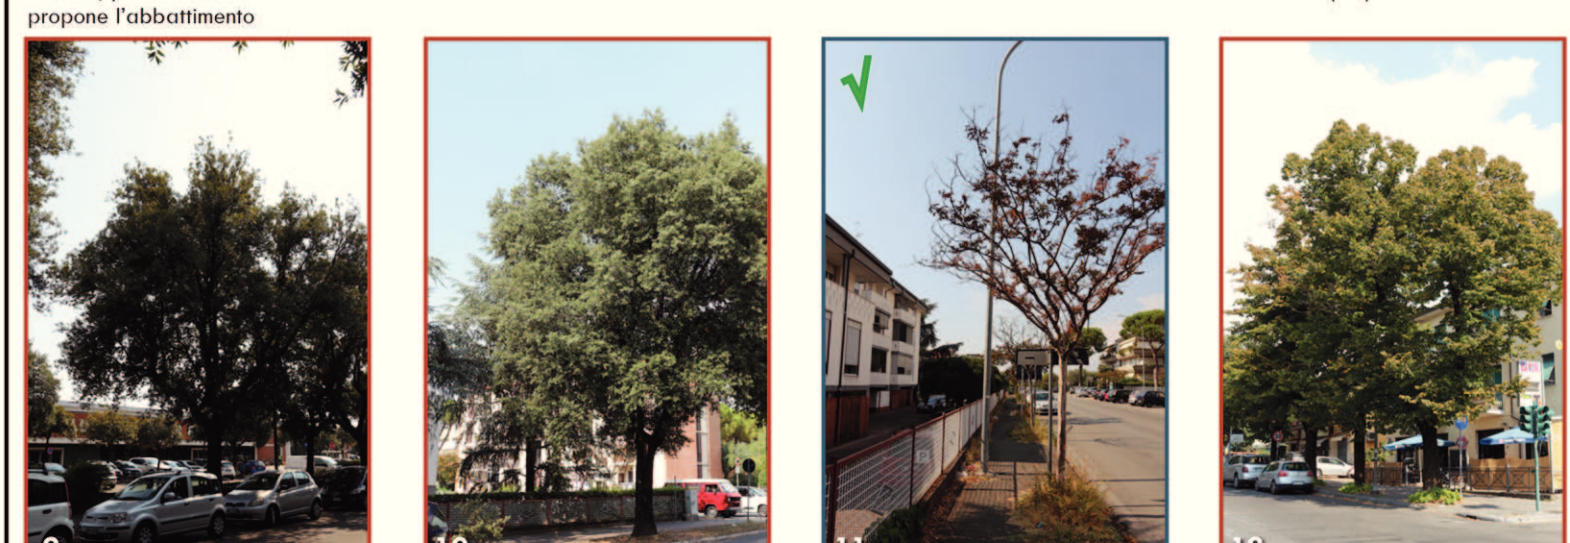
10. Leccio (Quercus ilex) Pianta di notevole sviluppo, recupero molto difficoltoso, scarse probabilità di attecchimento, danneggiamento del pregio estetico: si propone l'abbattimento.  
 11. Leccio (Quercus ilex) Pianta di notevole sviluppo, recupero molto difficoltoso, scarse probabilità di attecchimento, danneggiamento del pregio estetico: si propone l'abbattimento.  
 12. Lagerstroemia indica Lo pianta può essere recuperata e trapiantata in altro luogo, con buone possibilità di attecchimento.  
 13. Tiglio (Tilia europea) Pianta di notevole sviluppo, recupero molto difficoltoso, scarse probabilità di attecchimento, danneggiamento del pregio estetico: si propone l'abbattimento.

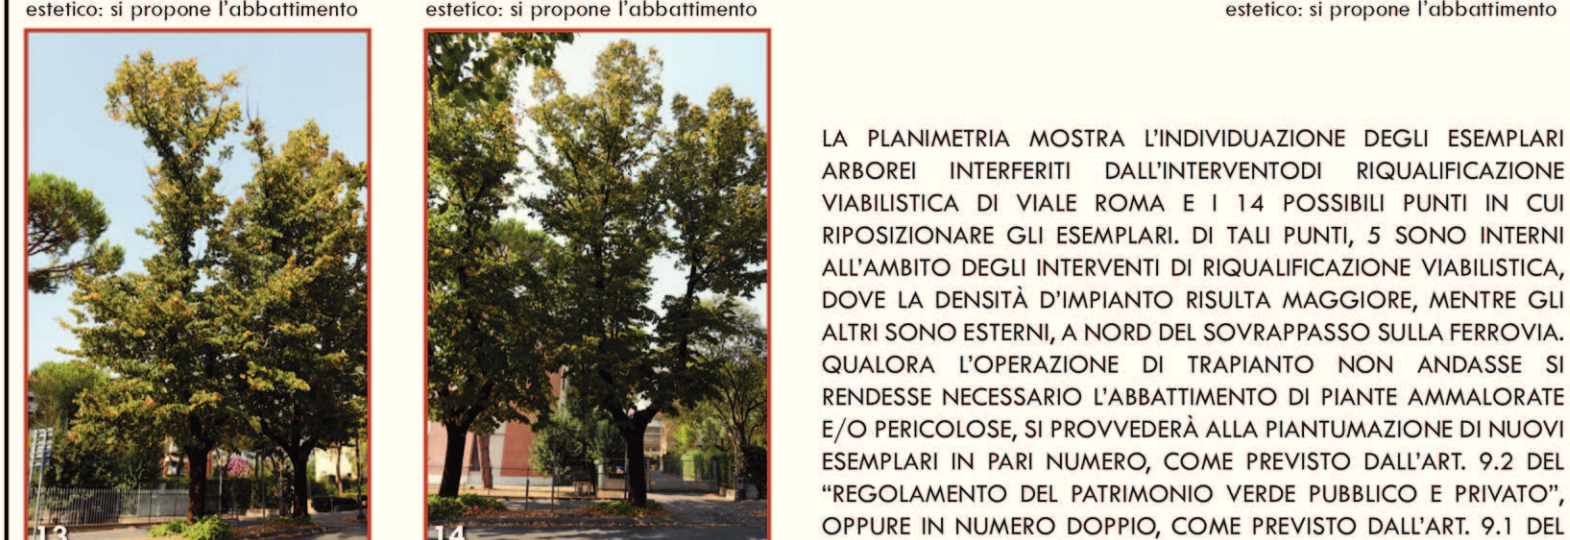
14. Leccio (Quercus ilex) Pianta di notevole sviluppo, recupero molto difficoltoso, scarse probabilità di attecchimento, danneggiamento del pregio estetico: si propone l'abbattimento.  
 15. Tiglio (Tilia europea) Pianta di notevole sviluppo, recupero molto difficoltoso, scarse probabilità di attecchimento, danneggiamento del pregio estetico: si propone l'abbattimento.  
 16. Tiglio (Tilia europea) Pianta di notevole sviluppo, recupero molto difficoltoso, scarse probabilità di attecchimento, danneggiamento del pregio estetico: si propone l'abbattimento.  
 17. Tiglio (Tilia europea) Pianta di notevole sviluppo, recupero molto difficoltoso, scarse probabilità di attecchimento, danneggiamento del pregio estetico: si propone l'abbattimento.
