## COMUNE DI MASSA

### PIANO DER L'ELIMINAZIONE DELLE BARRIERE ARCHITETTONICHE P.E.B.A.

**SCHEDE CIMITERI**

**ALLEGATO**

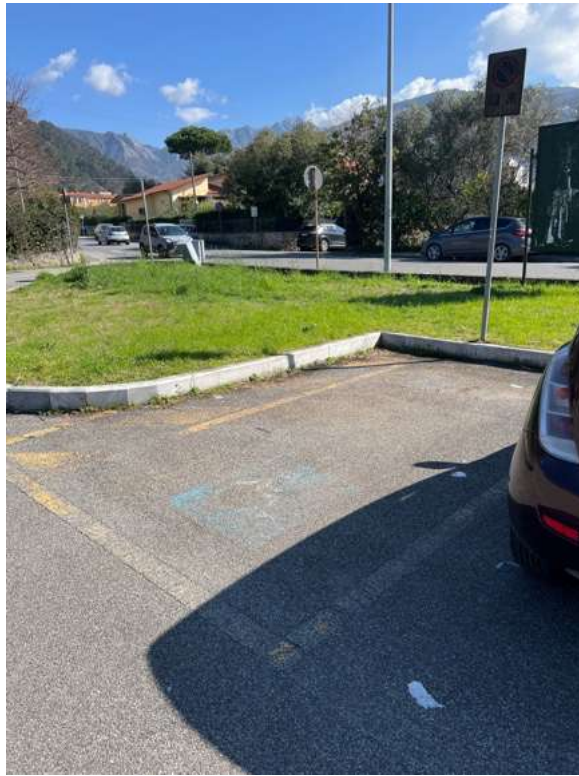
20250227\_113610

| Descriz | Cod Conflì New | Foto |
|---|---|---|
| Parcheggio dedicato lontano dall'ingresso cimitero e segnaletica da rifare | 19/6b-Errata segnalazione parcheggio disabili | 20250227_113610 jpg |

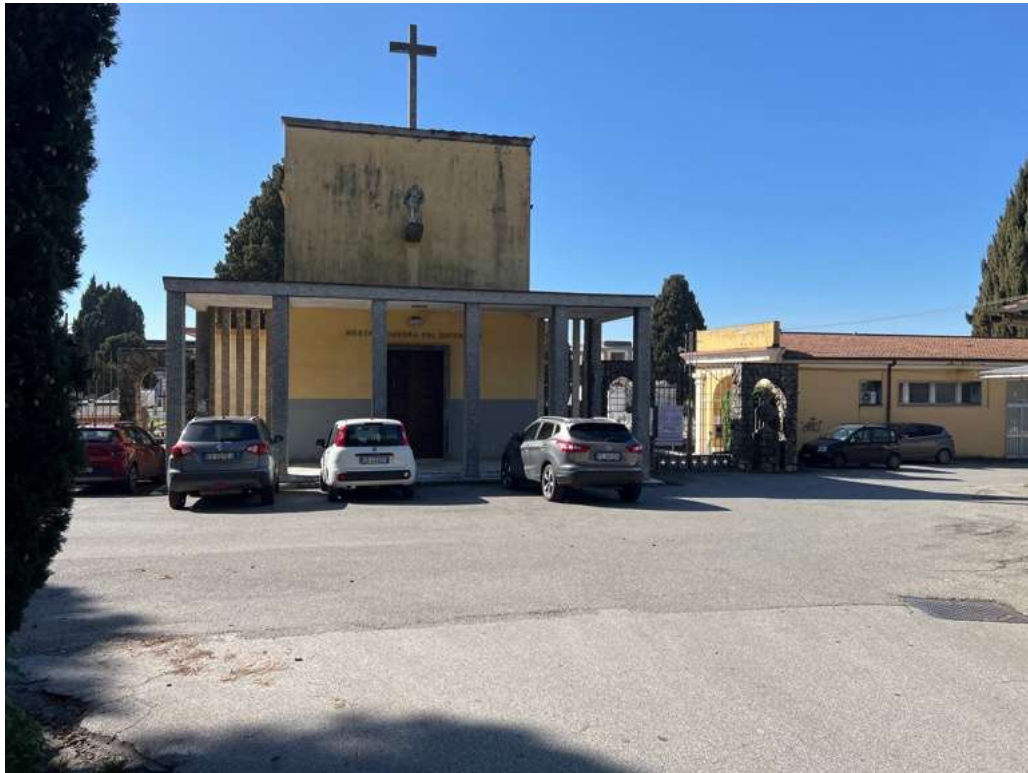
20250227\_114220

| Descriz | Cod Conflì New | Foto |
|---|---|---|
| Percorso non protetto per arrivare all'ingresso | (1a/b-Percorso non protetto) | 20250227_114220 jpg |

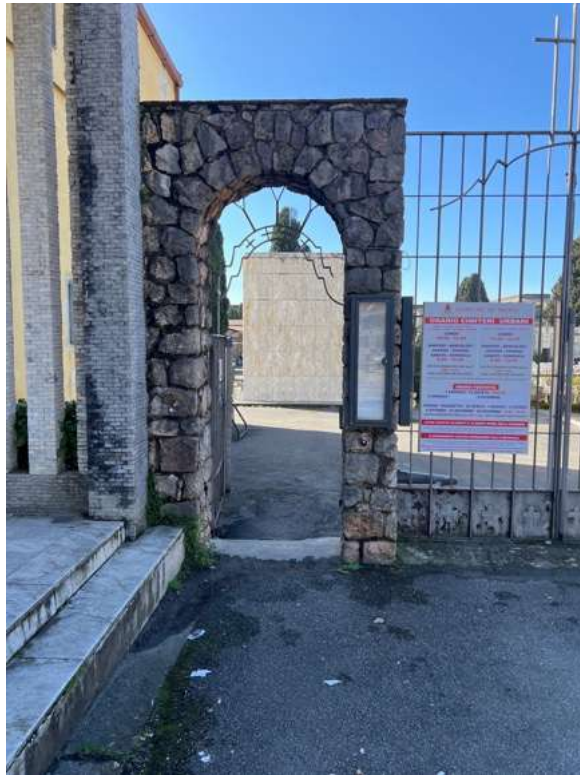
20250227\_114338

| Descriz | Cod Conflì New | Foto |
|---|---|---|
| Accesso cimitero sconnesso | 25-Pavimentazione degradata | 20250227_114338 jpg |

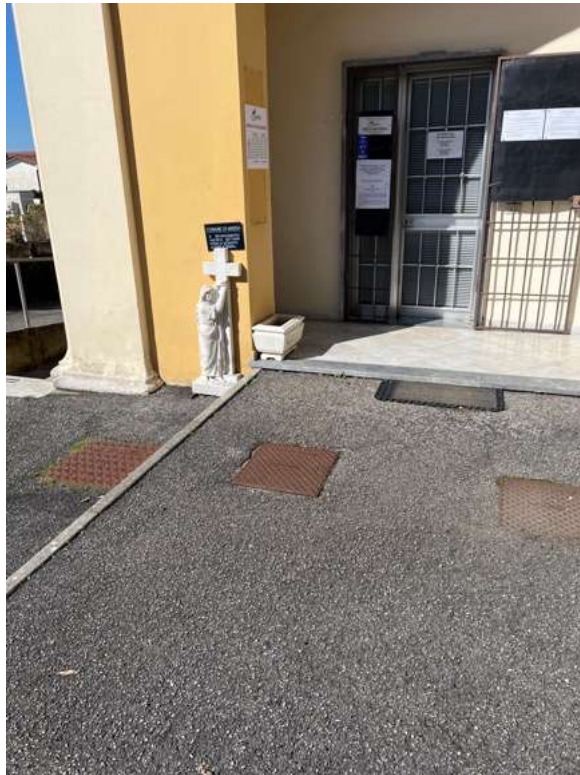
20250227\_114449

| Descriz | Cod Conflì New | Foto |
|---|---|---|
| Gradino per entrare al centro servizi del cimitero | 13a-Gradino | 20250227_114449 jpg |

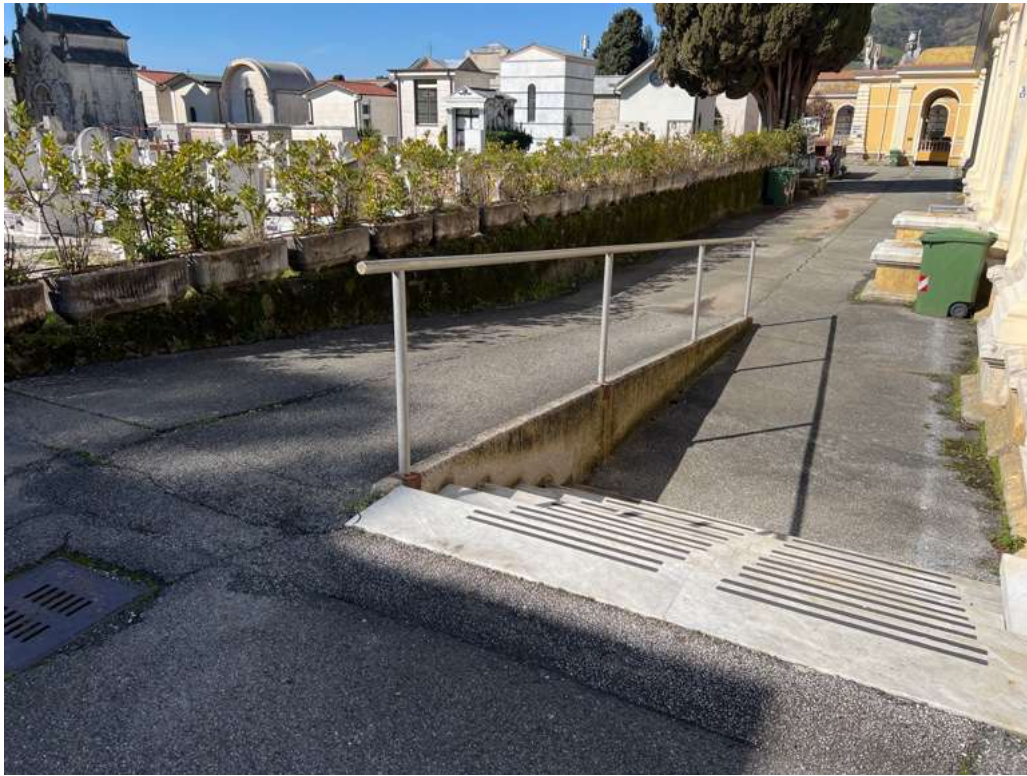
20250227\_114613

| Descriz | Cod Conflì New | Foto |
|---|---|---|
| Rampa con pendenza elevata, usata come carrabile 14% | (4a-Percorso: % pen primaria) | 20250227_114613 jpg |

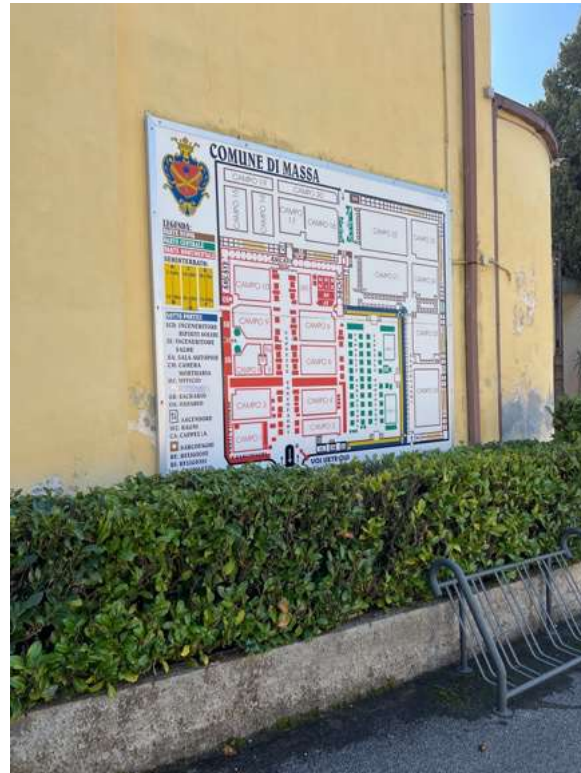
20250227\_115345

| Descriz | Cod Conflì New | Foto |
|---|---|---|
| Manca Cartellonistica lungo i settori indicativi delle varie zone | 19/5b-Mancata individuazione servizi: altro | 20250227_115345 jpg |

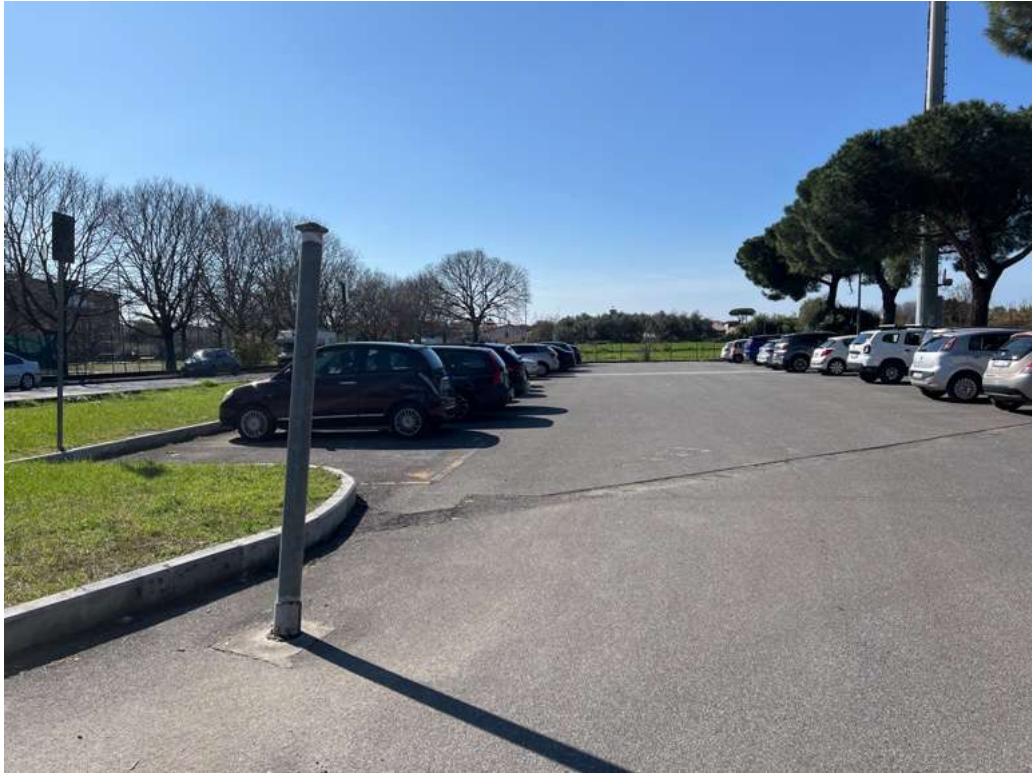
20250227\_115750

| Descriz | Cod Conflì New | Foto |
|---|---|---|
| Parcheggio con 80 posti auto necessita di 3 posti auto dedicati | 19/5b-Mancanza posto parcheggio disabili | 20250227_115750 jpg |

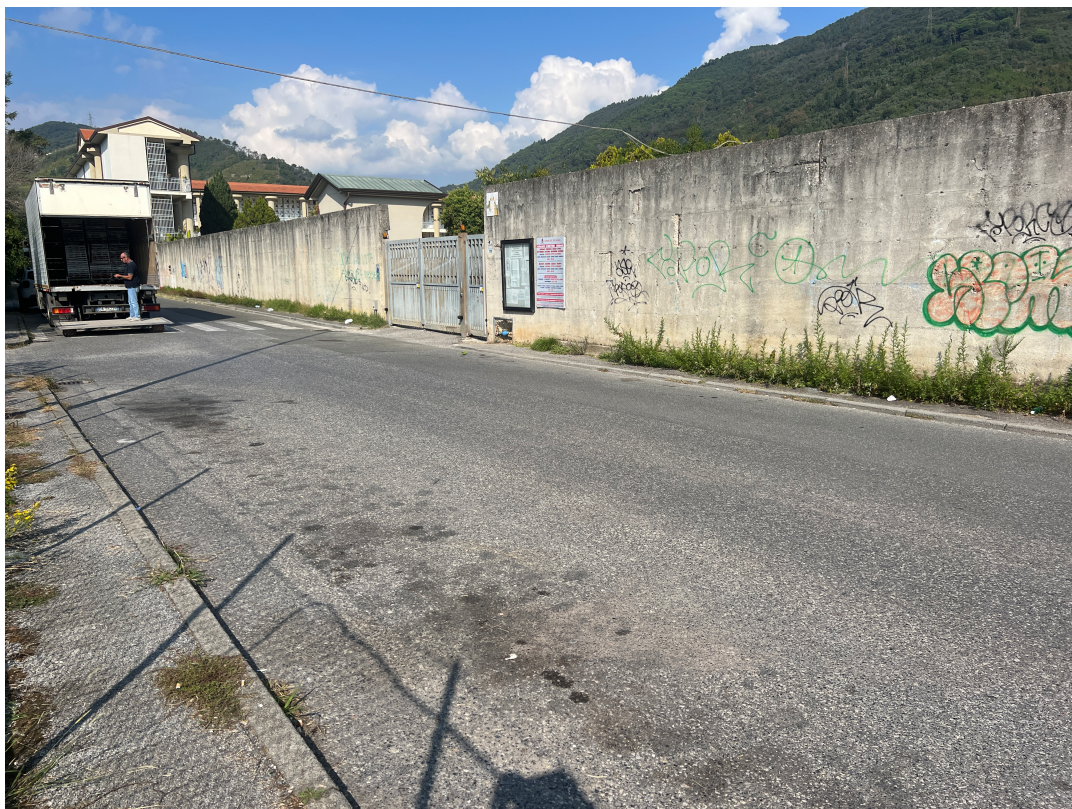
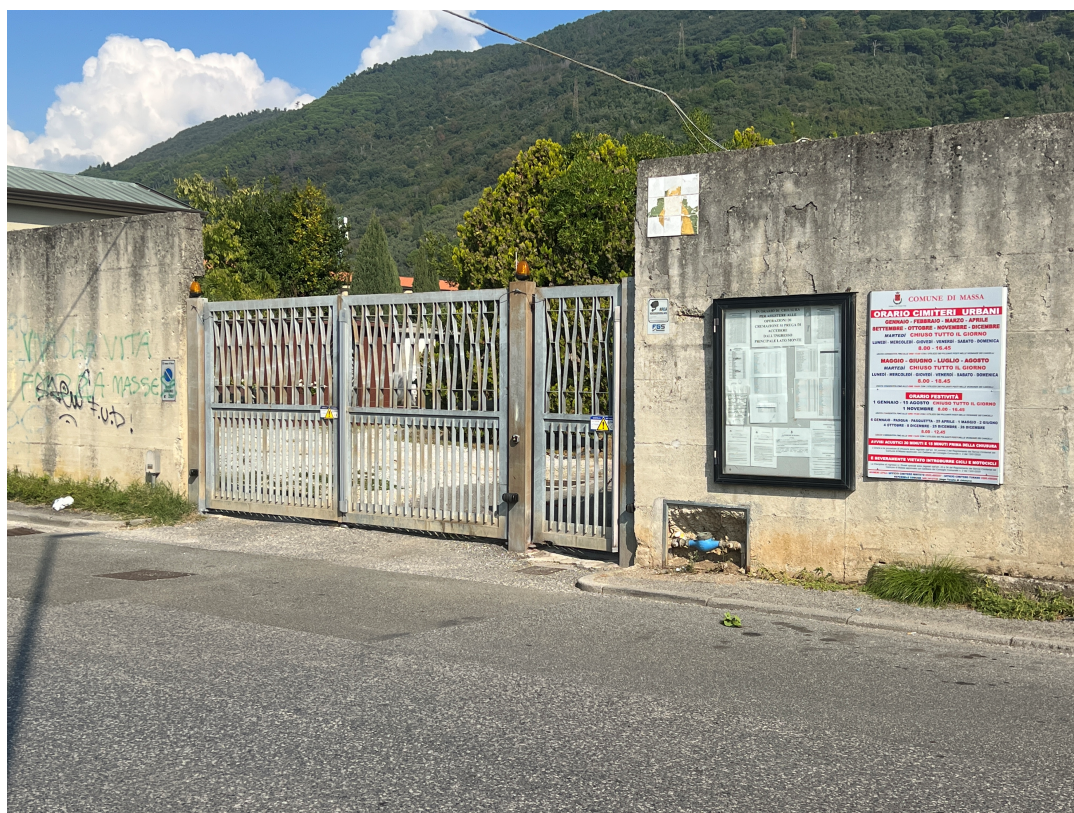
| Descriz | Cod Conflì New | Foto |
|---|---|---|
| Ingresso secondario necessita di 1 posto auto dedicato | 19/5b-Mancanza posto parcheggio disabili | 20251014_115600 jpg<br>20251014_115700 jpg |

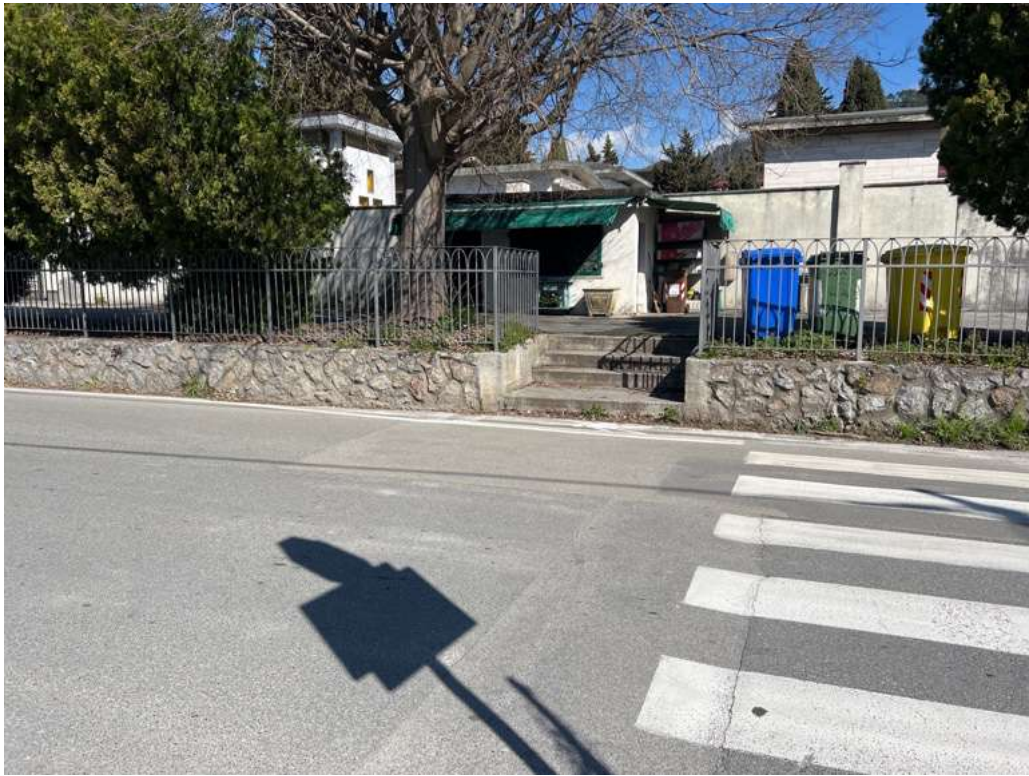
20250227\_121351

| Descriz | Cod Conflti New | Foto |
|---|---|---|
| Presenza di scalini senza corrimano | 13a-Gradino | 20250227_121351.jpg |

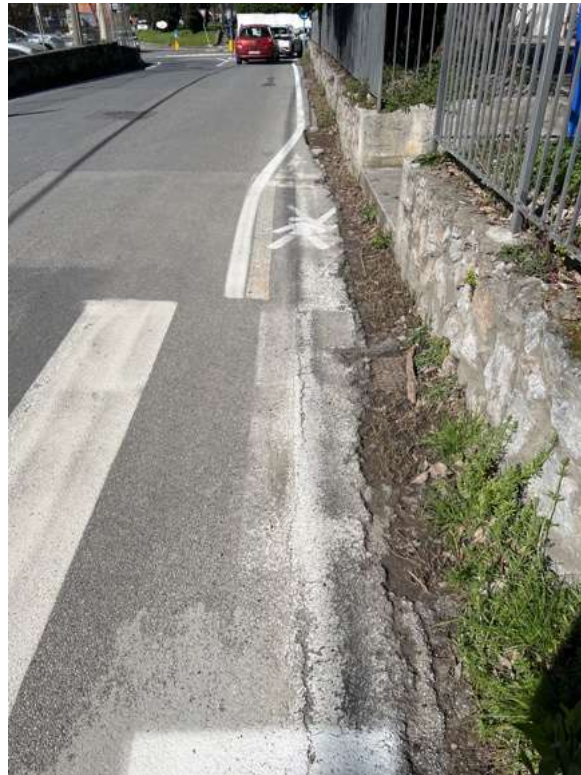
20250227\_121540

| Descriz | Cod Conflti New | Foto |
|---|---|---|
| Percorso non protetto | (1a/b-Percorso non protetto ) | 20250227_121540.jpg |

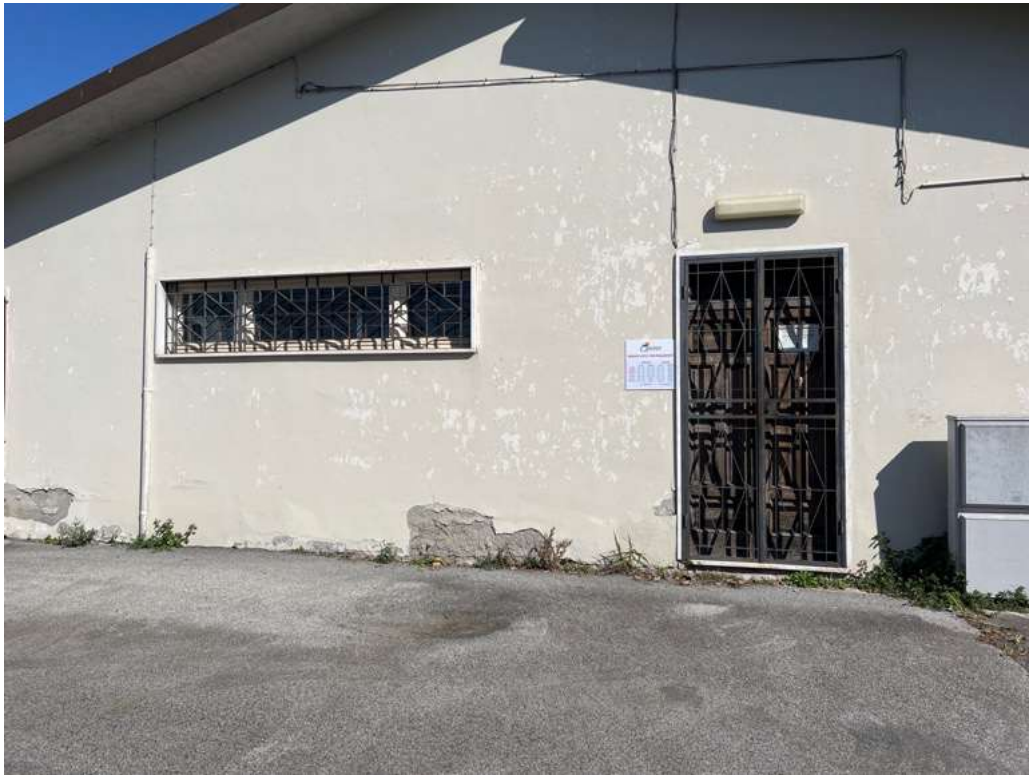
20250227\_121749

| Descriz | Cod Conflti New | Foto |
|---|---|---|
| Presenza gradino ingresso servizio | 13a-Gradino | 20250227_121749.jpg |

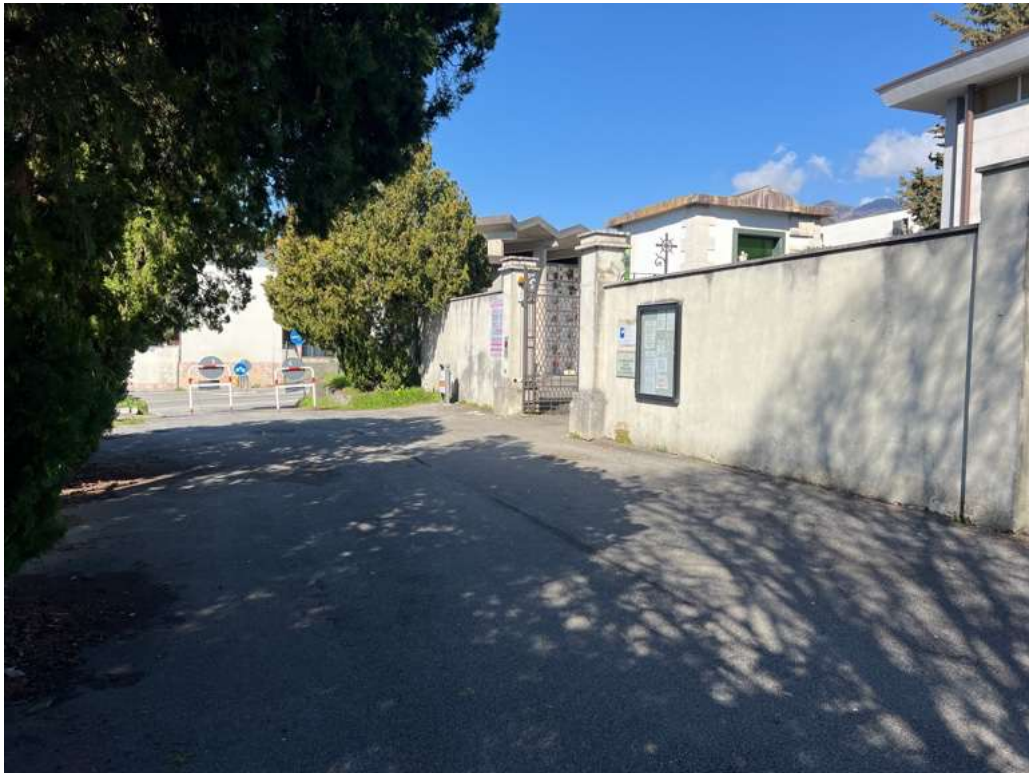
20250227\_121842

| Descriz | Cod Conflti New | Foto |
|---|---|---|
| Prevedere posto auto dedicato al piano del cimitero | 19/5b-Mancanza posto parcheggio disabili | 20250227_121842.jpg |

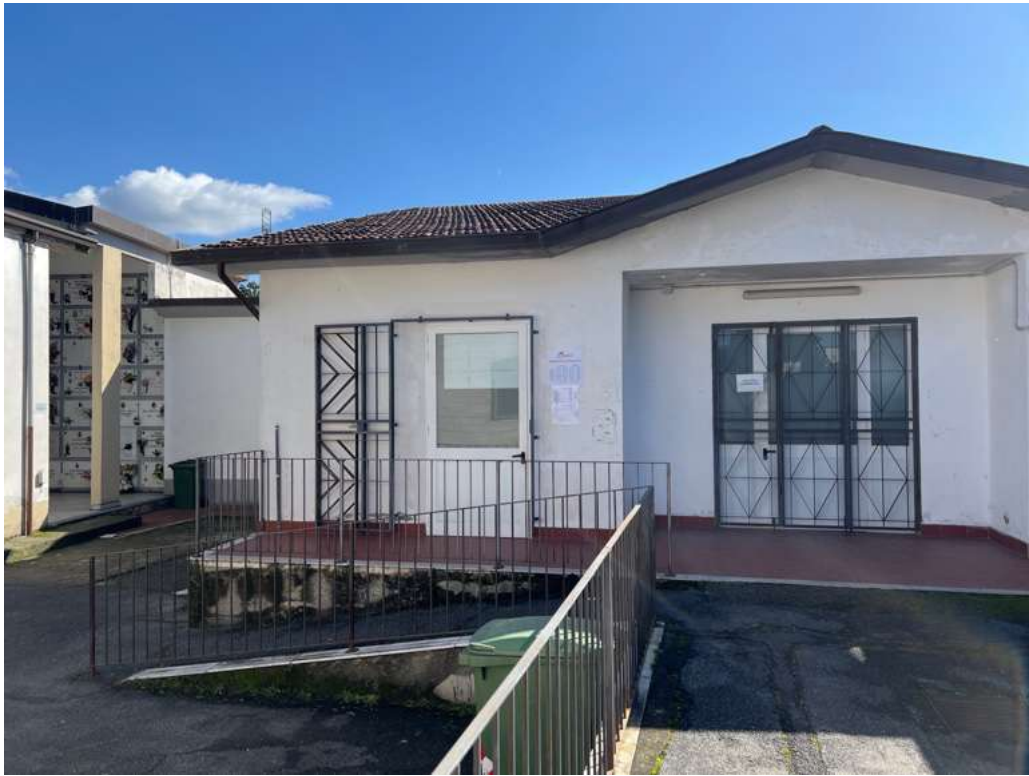
20250227\_122029

| Descriz | Cod Conflti New | Foto |
|---|---|---|
| Rampa con forte pendenza 15% | (4a-Percorso: % pen primaria) | 20250227_122029.jpg |

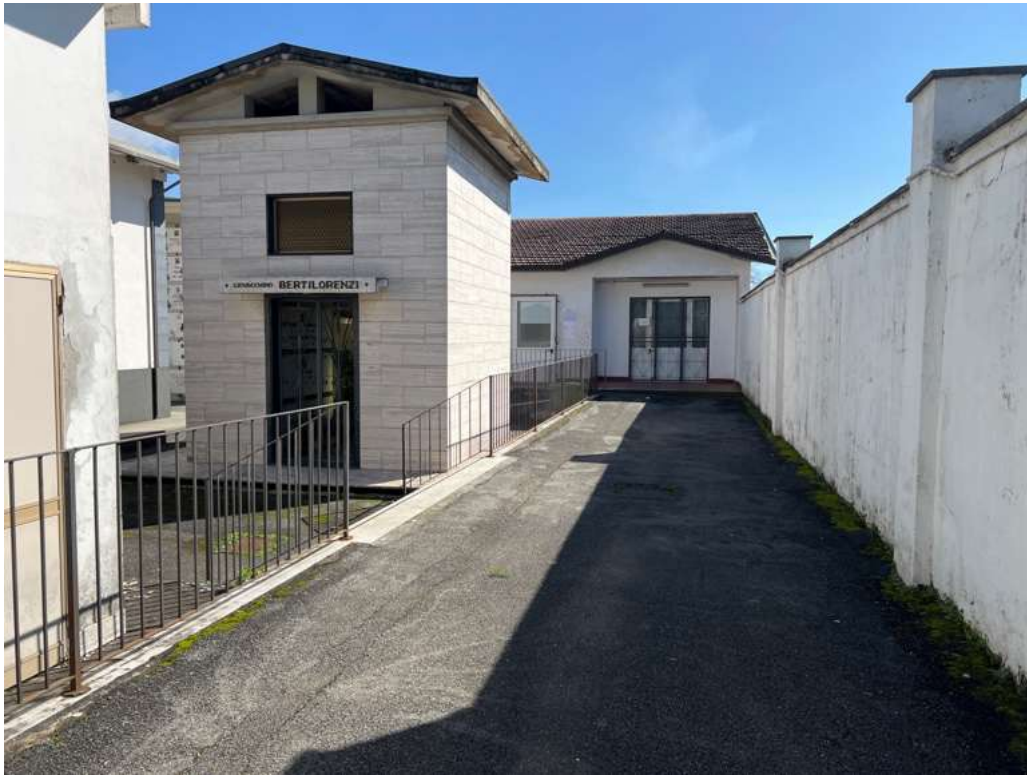
20250227\_122908

| Descriz | Cod Conflti New | Foto |
|---|---|---|
| Pavimentazione sconnessa | 25-Pavimentazione degradata | 20250227_122908.jpg |

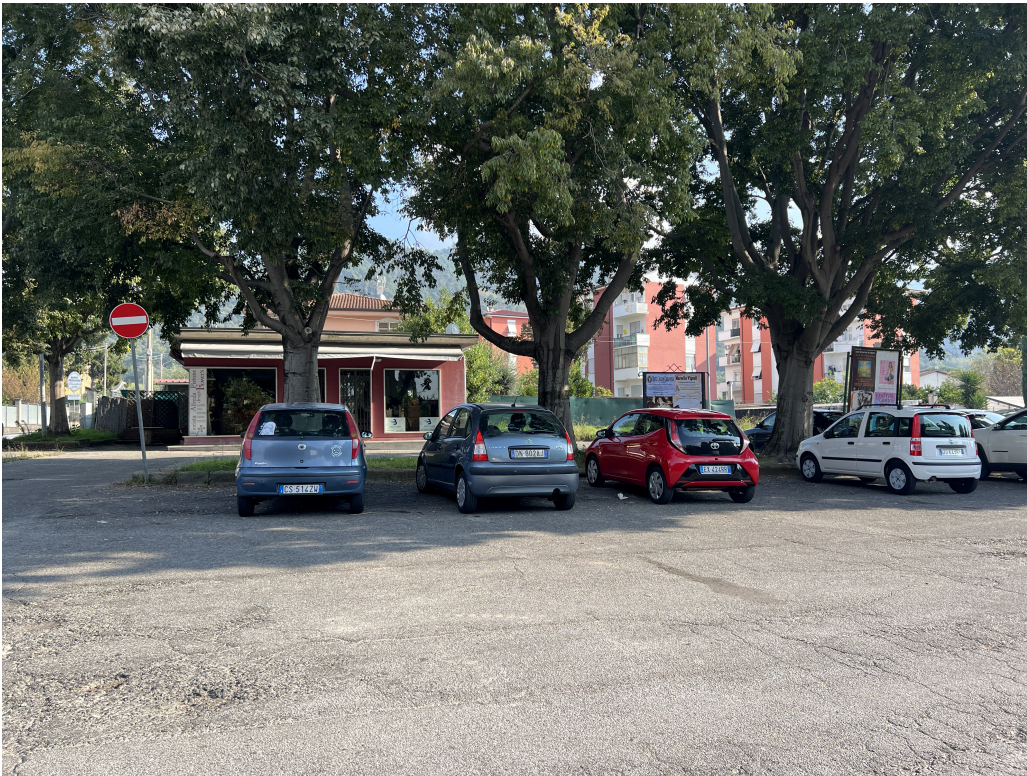
20251014\_105000

| Descriz | Cod Conflti New | Foto |
|---|---|---|
| Parcheggio manca del posto auto dedicato | 19/5b-Mancanza posto parcheggio disabili | 20251014_105000.jpg |

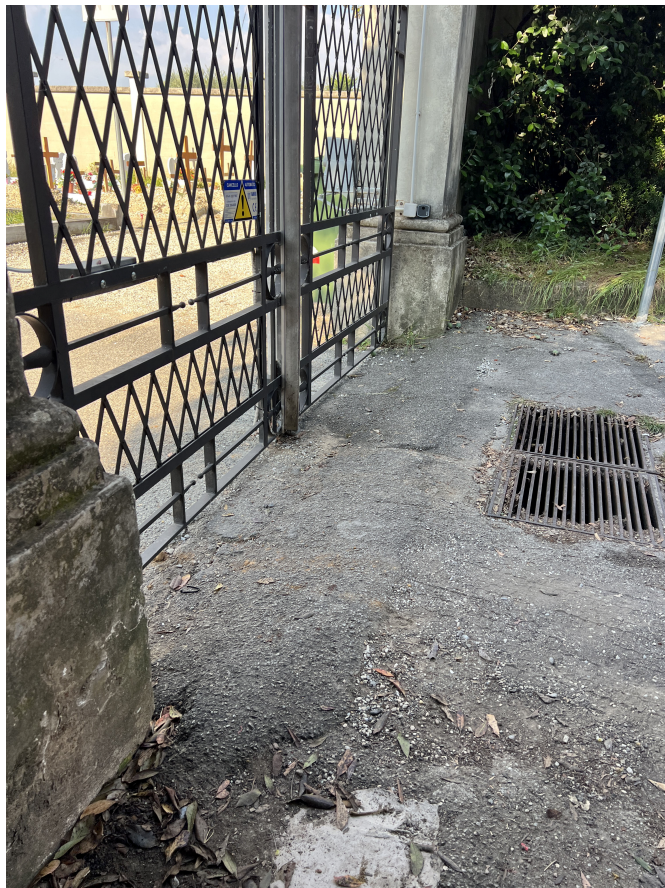
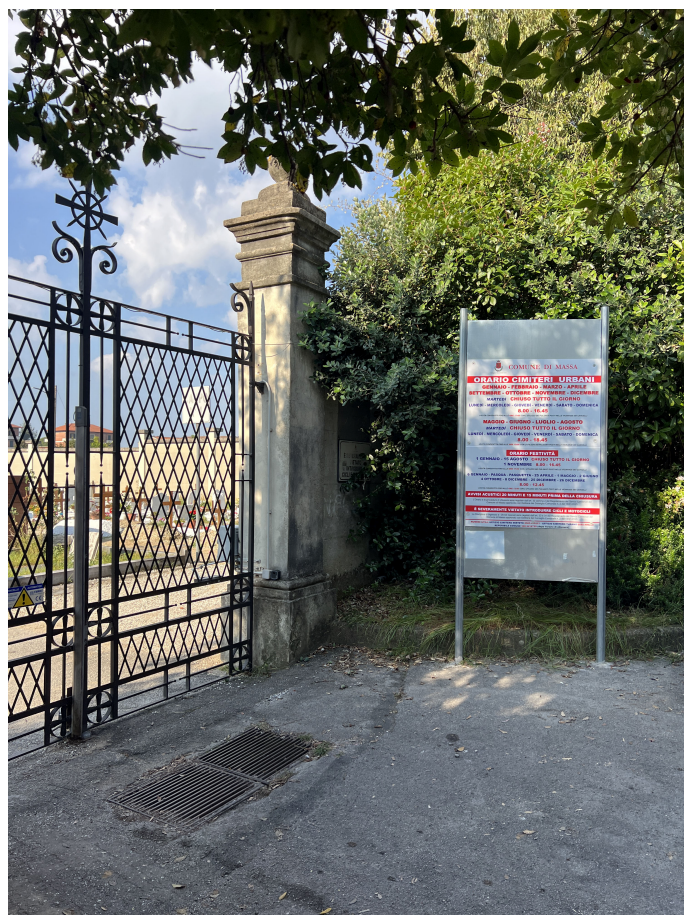
| Descriz | Cod Conflti New | Foto |
|---|---|---|
| Presenza di risalto sul cancello | 03/1a-Rampetta: risalto | 20251014_105100.jpg<br>20251014_105001.jpg |

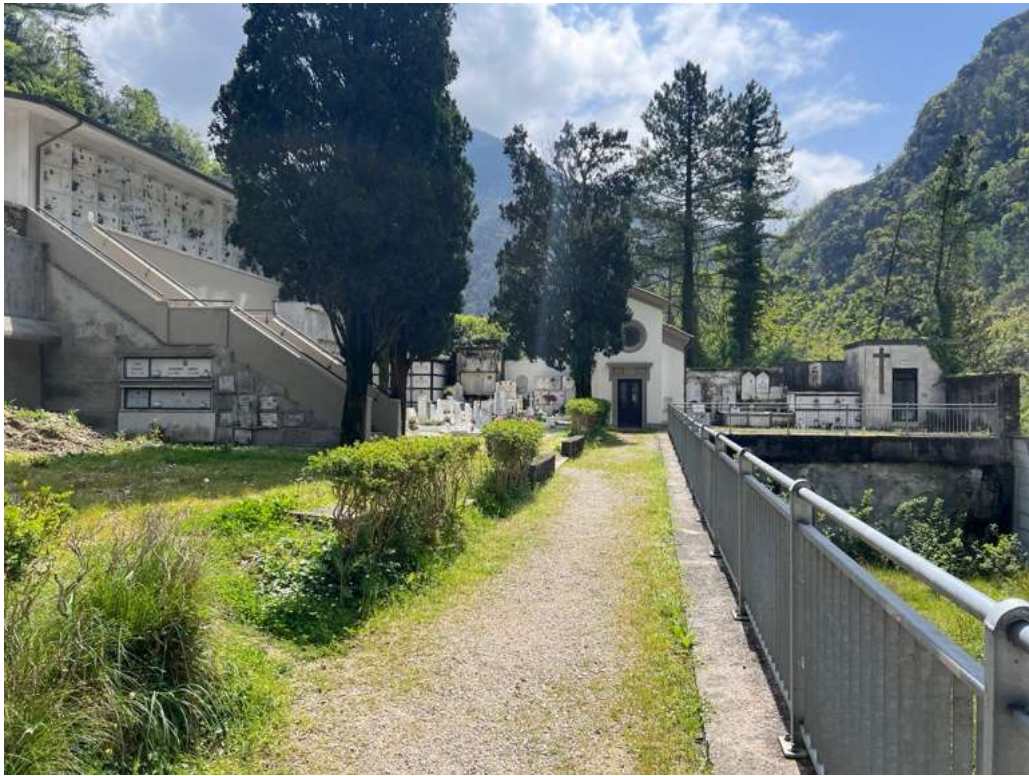
20250423\_130040

| fid | Descriz | Cod Conflì New | Foto |
|---|---|---|---|
| 781 | Cimitero,forno distribuito su più livelli | 10/5a-Ostacoli | 20250423_130040.jpg |

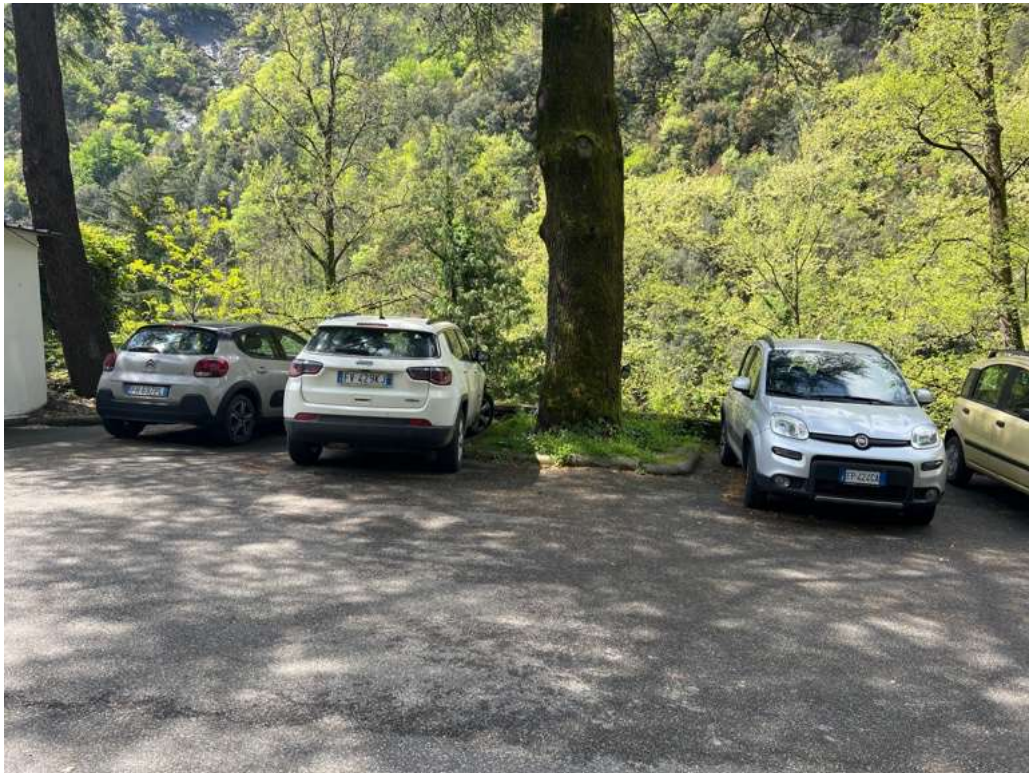
20250423\_130103

| fid | Descriz | Cod Conflì New | Foto |
|---|---|---|---|
| 782 | Mancanza di posto auto dedicato | 19/5b-Mancanza posto parcheggio disabili | 20250423_130103.jpg |

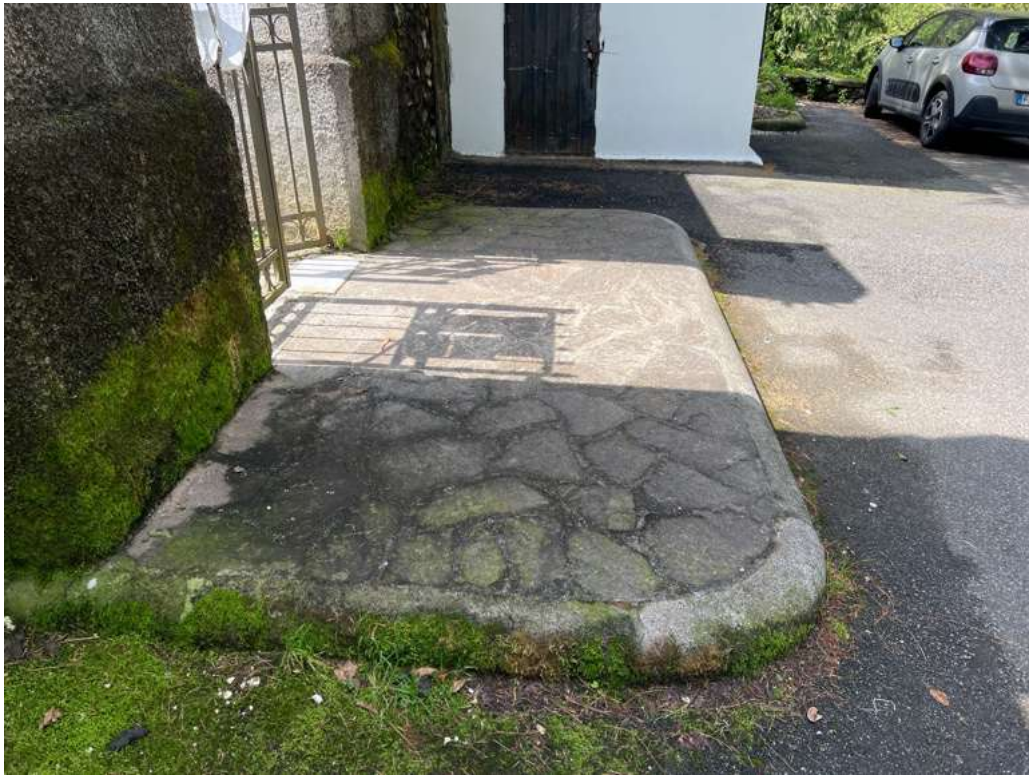
20250423\_130136

| fid | Descriz | Cod Conflì New | Foto |
|---|---|---|---|
| 783 | Presenza di gradino all'ingresso h15 | 13a-Gradino | 20250423_130136.jpg |

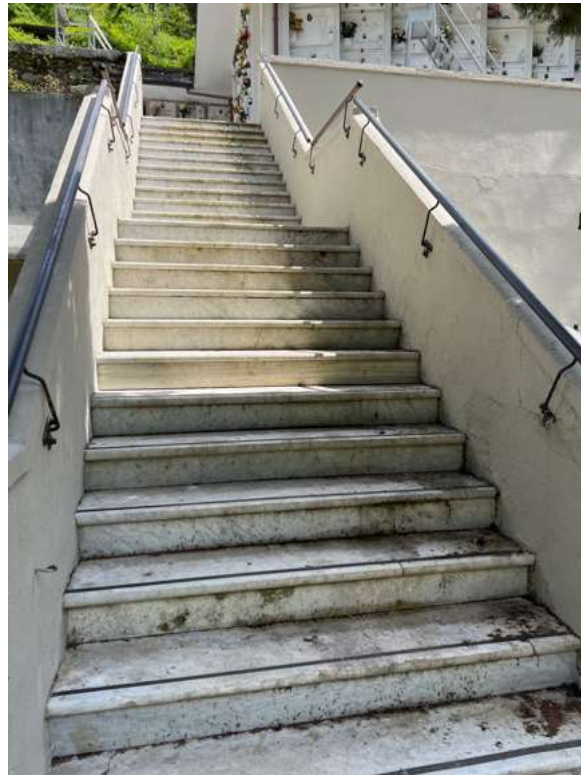
20250423\_130234

| fid | Descriz | Cod Conflì New | Foto |
|---|---|---|---|
| 784 | Presenza di scala con corrimano | 10/5a-Ostacoli | 20250423_130234.jpg |

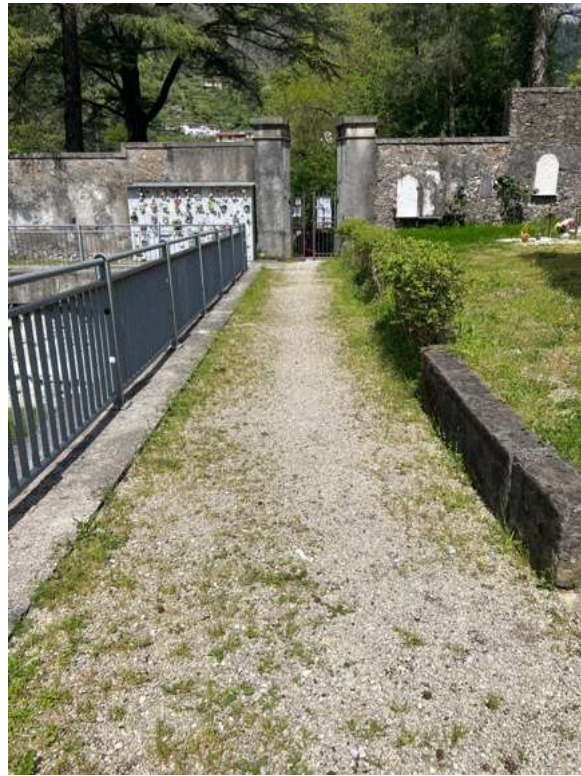
20250423\_130257

| fid | Descriz | Cod Conflì New | Foto |
|---|---|---|---|
| 785 | Percorso su fondo sterrato da modificare | (7a-Pavimentazione sconnessa) | 20250423_130257.jpg |

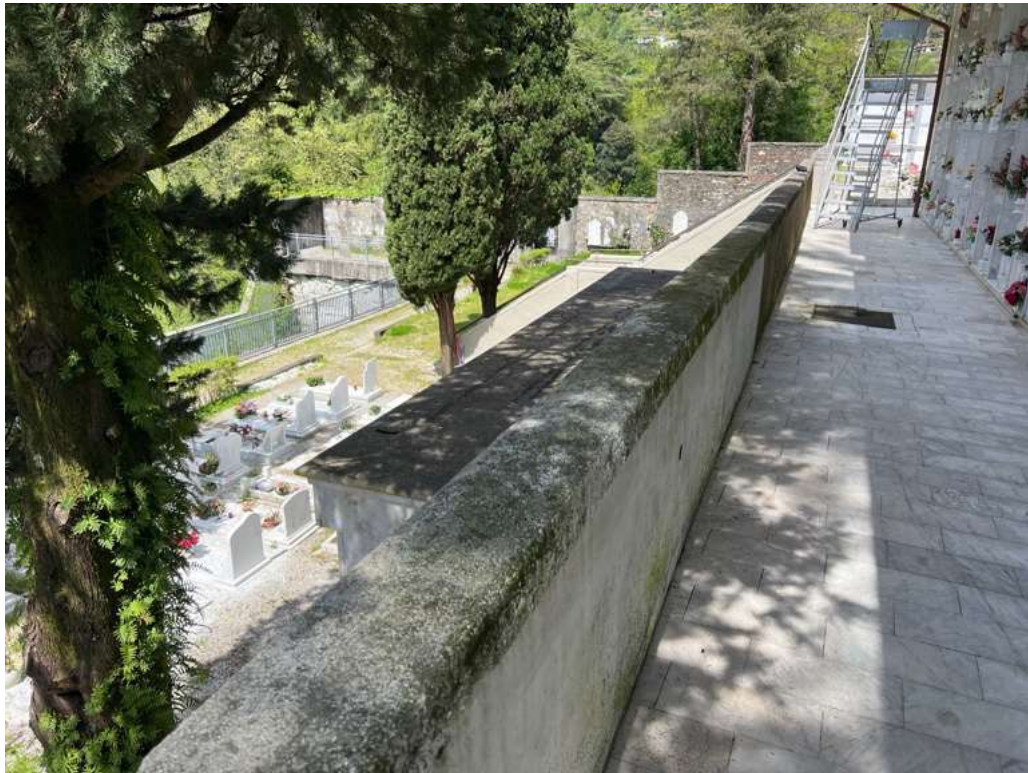
20250423\_130440

| fid | Descriz | Cod Conflì New | Foto |
|---|---|---|---|
| 786 | Mancanza di ascensore con montascale | 10/5a-Ostacoli | 20250423_130440.jpg |

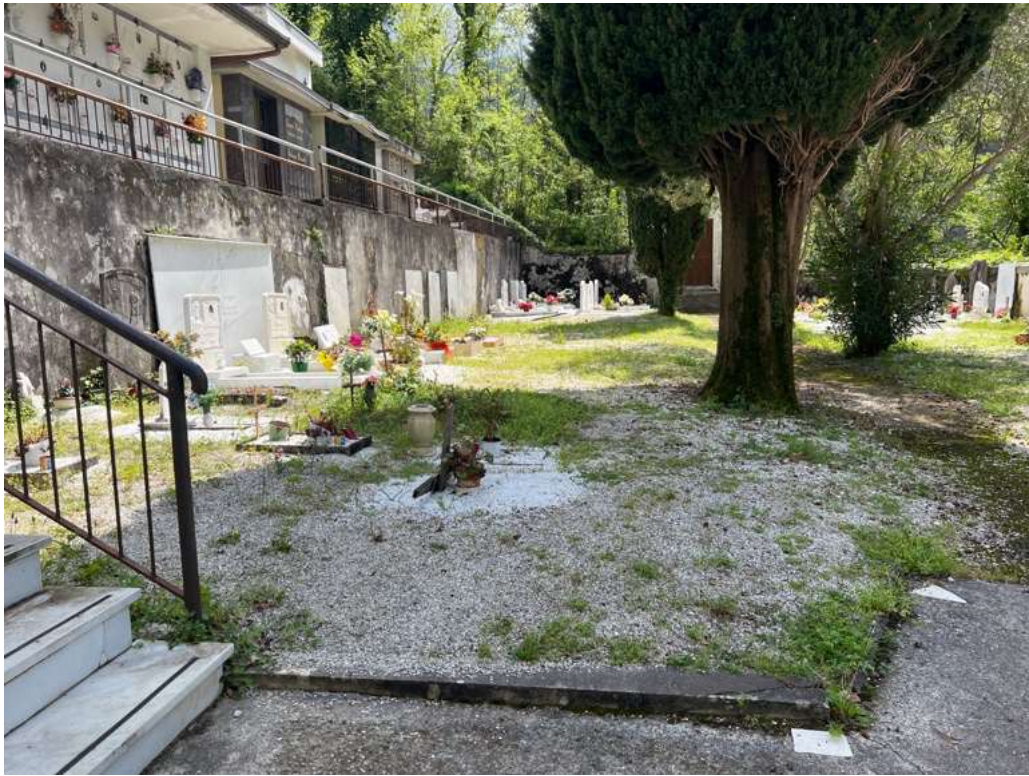
20250423\_131716

| fid | Descriz | Cod Conflì New | Foto |
|---|---|---|---|
| 787 | Cimitero sviluppato su più livelli | 10/5a-Ostacoli | 20250423_131716.jpg |

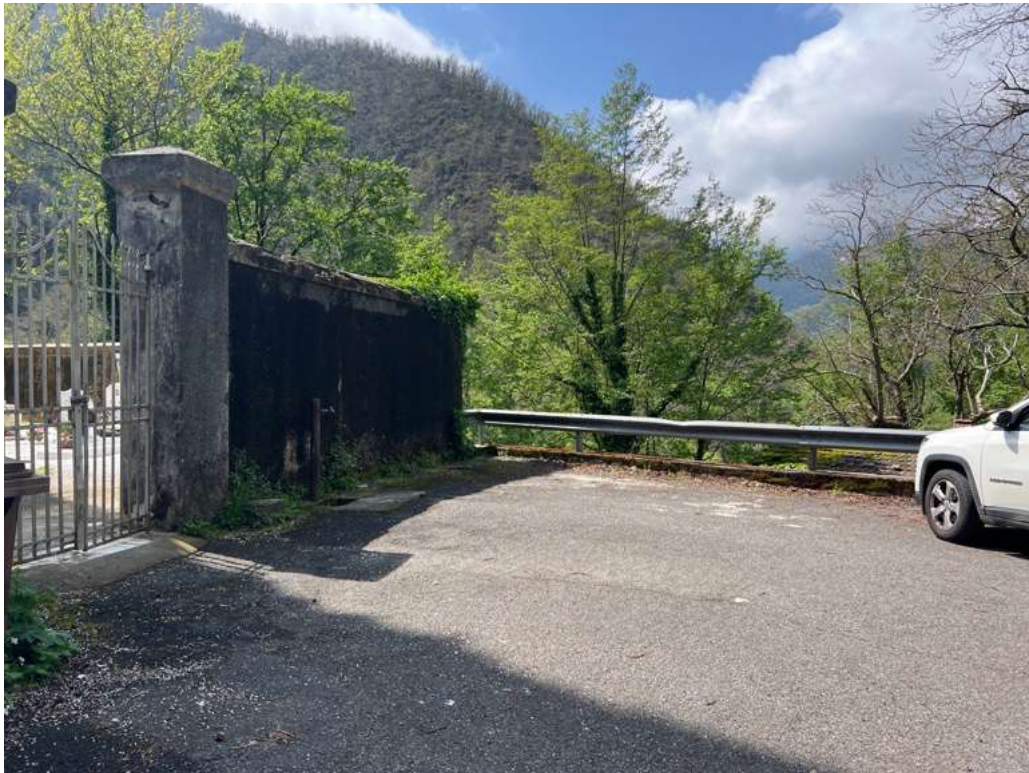
20250423\_131745

| fid | Descriz | Cod Conflì New | Foto |
|---|---|---|---|
| 788 | Mancanza posto auto dedicato | 19/5b-Mancanza posto parcheggio disabili | 20250423_131745.jpg |

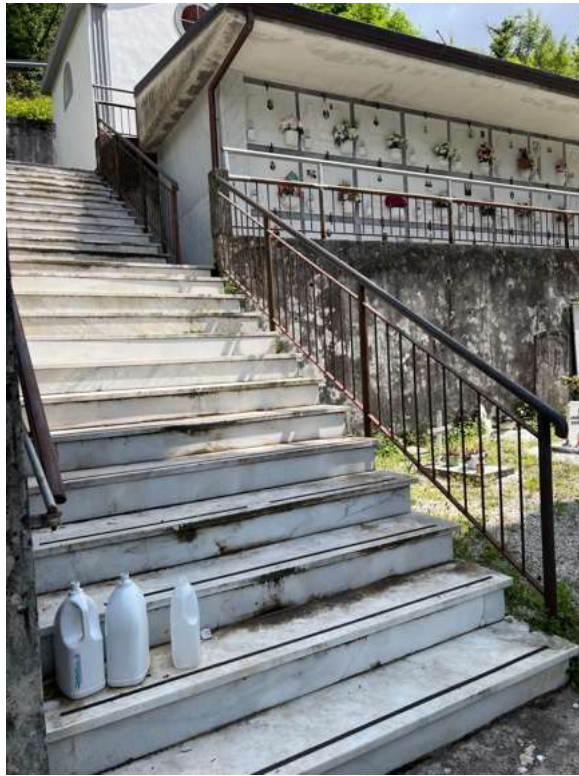
20250423\_131819

| fid | Descriz | Cod Conflì New | Foto |
|---|---|---|---|
| 789 | Presenza di Scala con corrimano | 10/5a-Ostacoli | 20250423_131819.jpg |

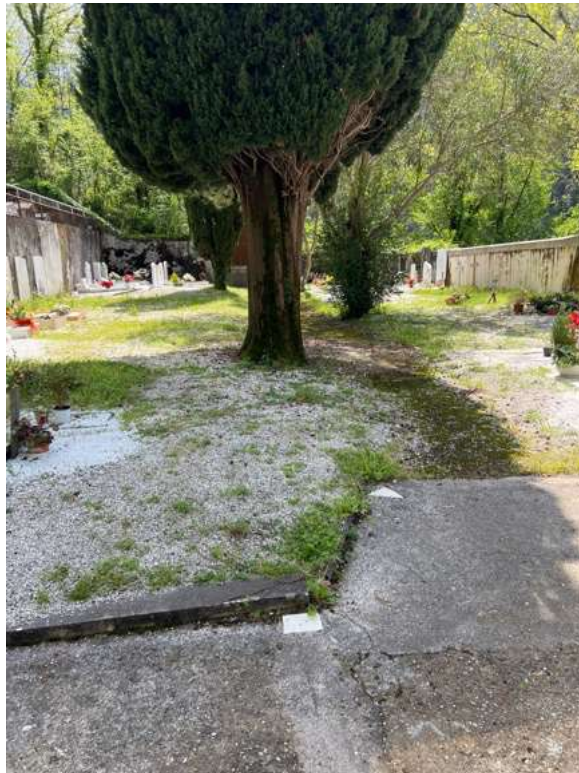
20250423\_131847

| fid | Descriz | Cod Conflì New | Foto |
|---|---|---|---|
| 790 | Pavimentazione sterrata scommessa | (7a-Pavimentazione sconnessa) | 20250423_131847.jpg |

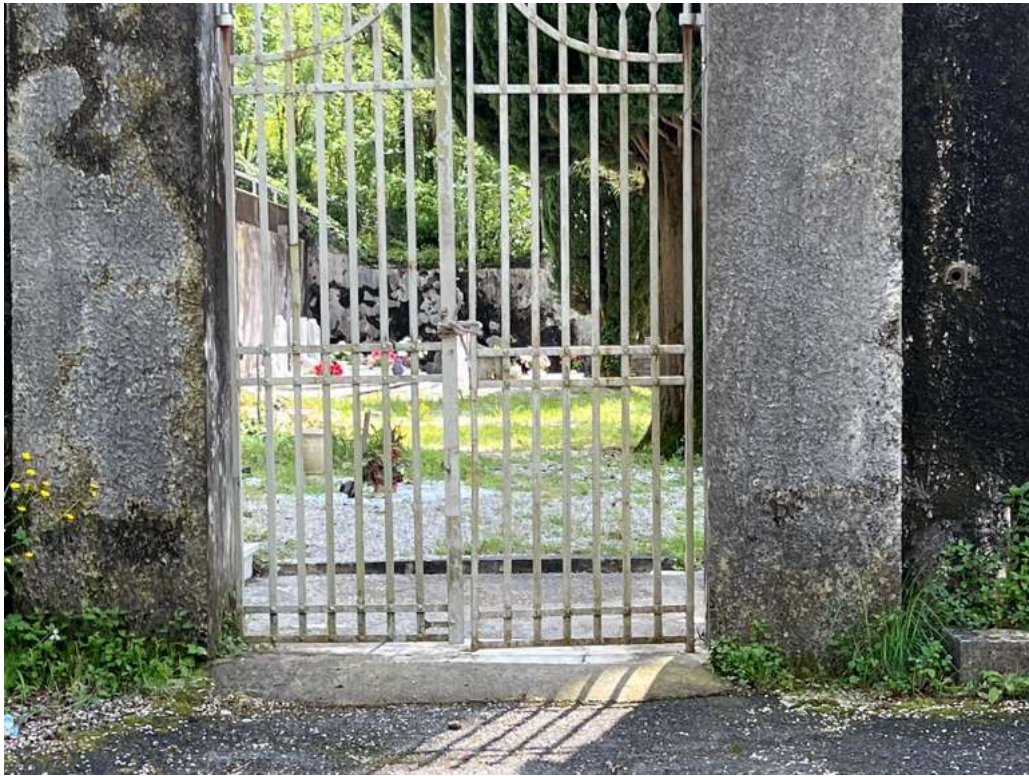
20250423\_132016

| fid | Descriz | Cod Conflì New | Foto |
|---|---|---|---|
| 791 | Scivolo all'ingresso da migliorare | (3/2a-Rampetta: % scivolo) | 20250423_132016.jpg |

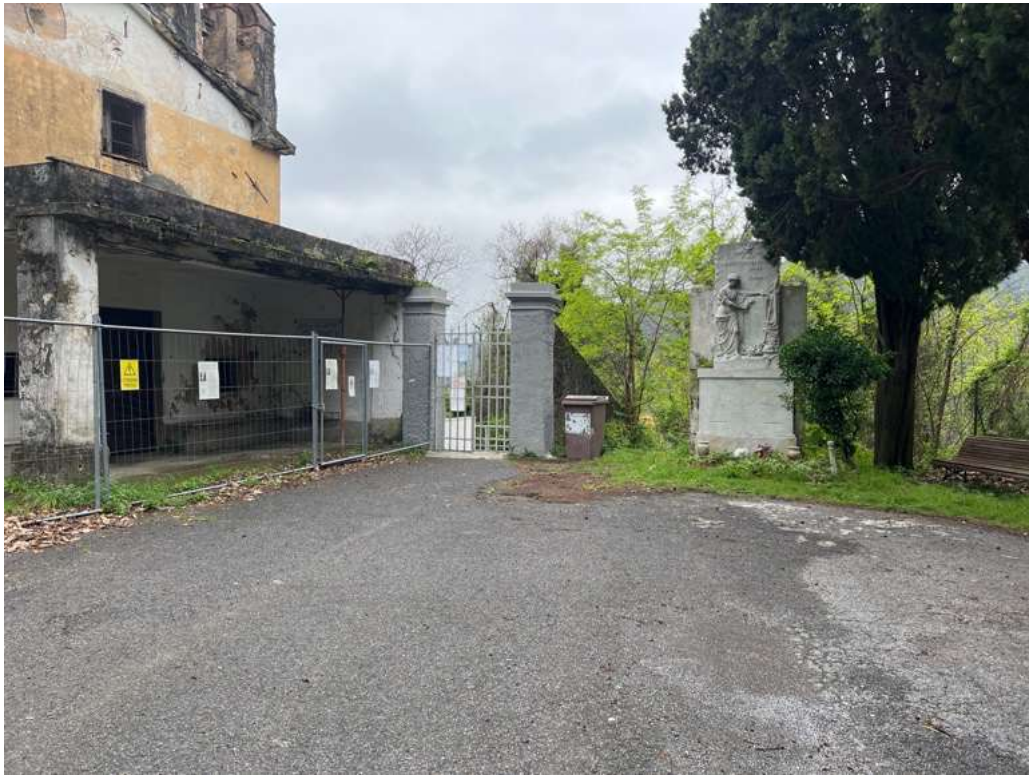
20250423\_103940

| fid | Descriz | Cod Conflì New | Foto |
|---|---|---|---|
| 761 | Cimitero Parcheggio asfalto posto auto dedicato, non segnalato | 19/5b-Mancanza posto parcheggio disabili | 20250423_103940.jpg |

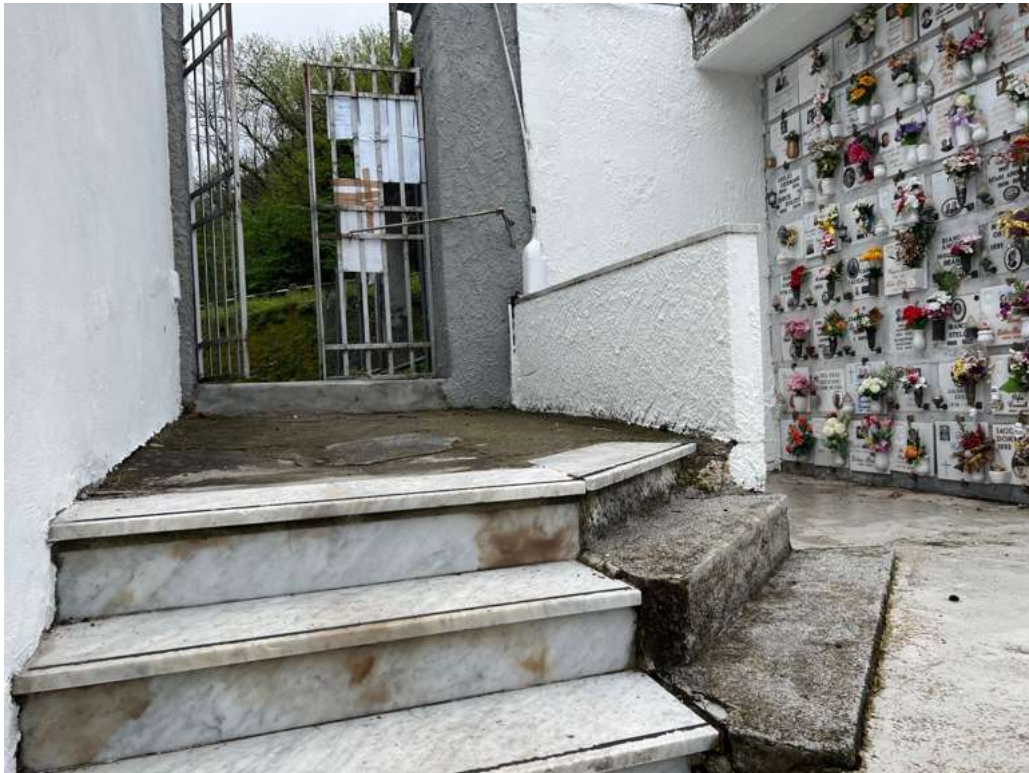
20250423\_104105

| fid | Descriz | Cod Conflì New | Foto |
|---|---|---|---|
| 762 | Presenza di scale per scendere ai piani del cimitero | 13a-Gradino | 20250423_104105.jpg |

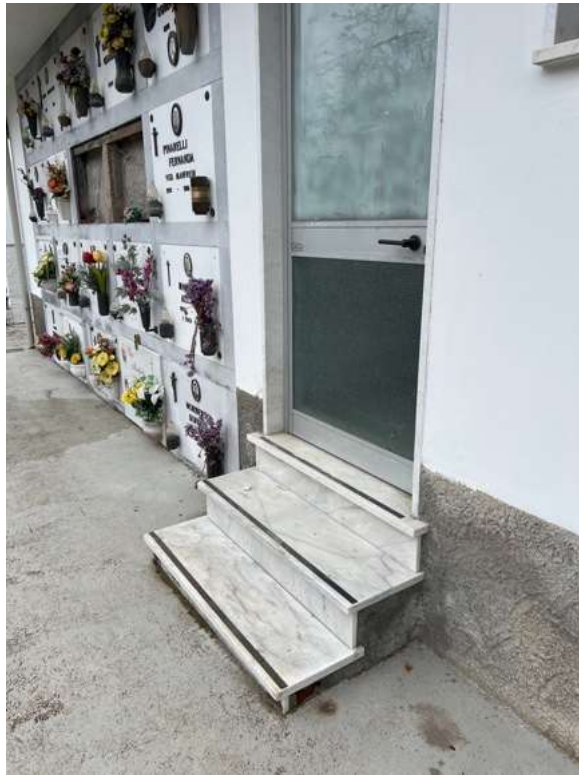
20250423\_104238

| fid | Descriz | Cod Conflì New | Foto |
|---|---|---|---|
| 763 | Presenza di scalini, ingresso ufficio | 13a-Gradino | 20250423_104238.jpg |
