## COMUNE DI MASSA

### PIANO DER L'ELIMINAZIONE DELLE BARRIERE ARCHITETTONICHE P.E.B.A.

**SCHEDE CIMITERI**

**ALLEGATO**

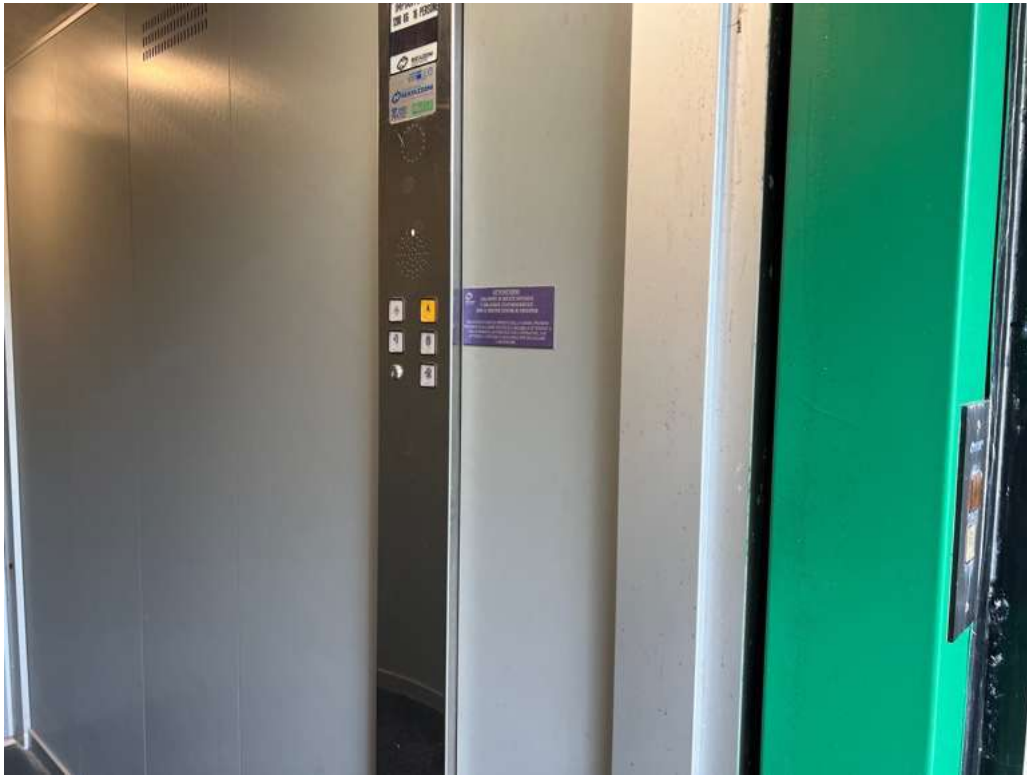
20250423\_104521

| fid | Descriz | Cod Conflì New | Foto |
|---|---|---|---|
| 765 | Ascensore presenza di bottoniera, manca solo Cartellonistica indicativa | 10/5a-Ostacoli | 20250423_104521.jpg |

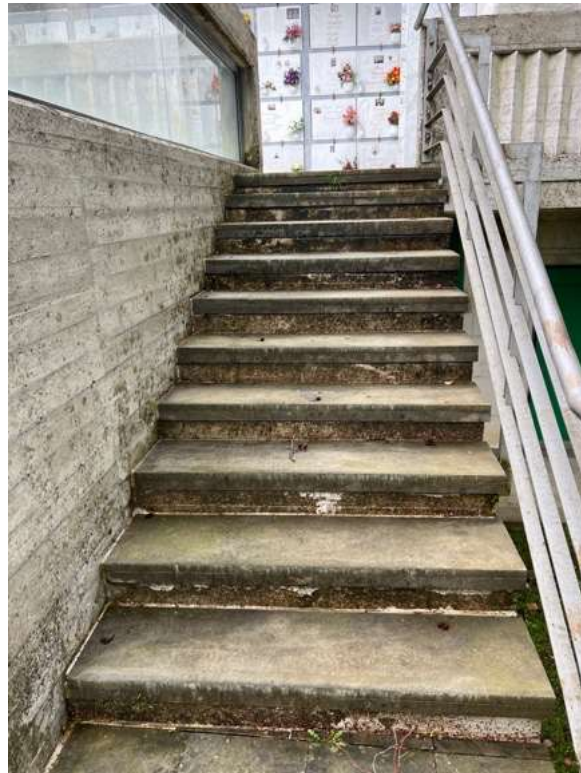
20250423\_104605

| fid | Descriz | Cod Conflì New | Foto |
|---|---|---|---|
| 766 | Cimitero, presenza di Scala, mancanza segnalazioni tattili | 10/5a-Ostacoli | 20250423_104605.jpg |

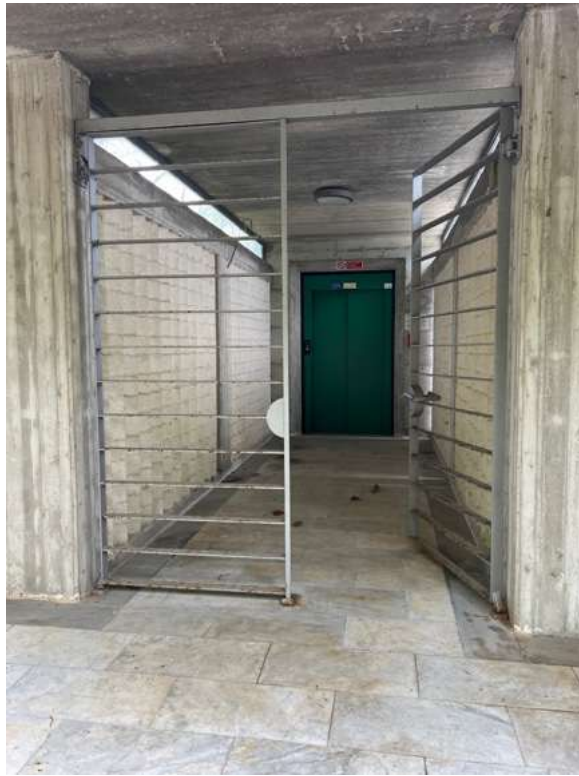
20250423\_104810

| fid | Descriz | Cod Conflì New | Foto |
|---|---|---|---|
| 767 | Cimitero ingresso ai piani inferiori con ascensore<br>Mancanza di segnalazione informativa | 10/5a-Ostacoli | 20250423_104810.jpg |

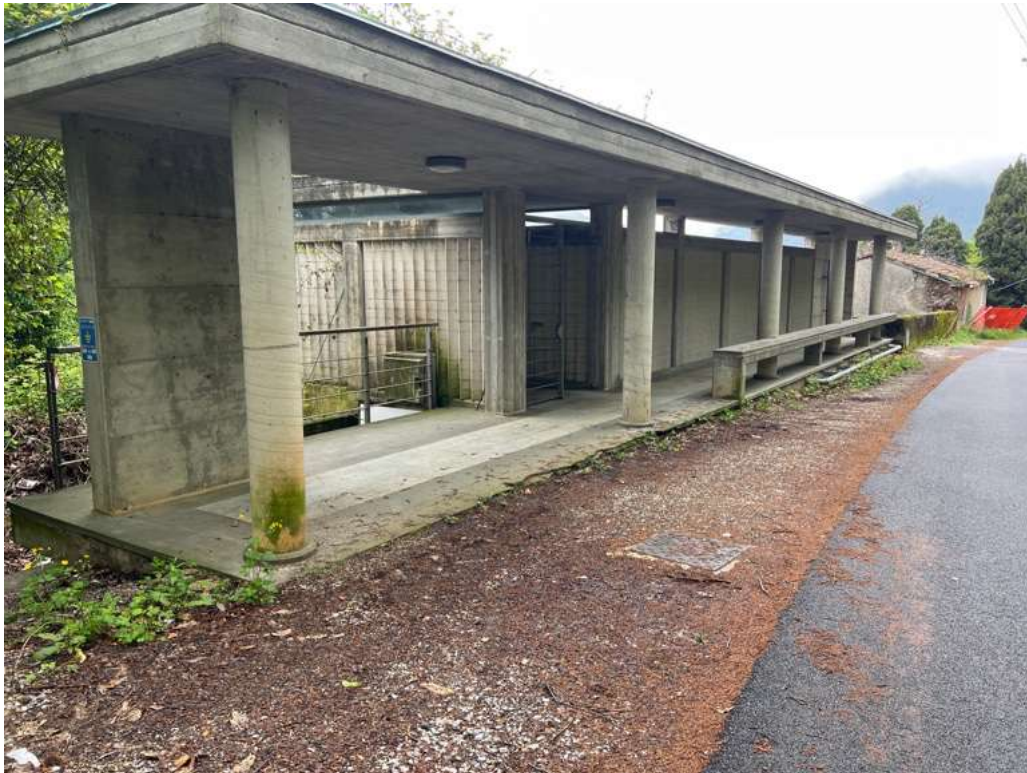
20250423\_104855

| fid | Descriz | Cod Conflì New | Foto |
|---|---|---|---|
| 768 | Cimitero, mancanza di posto auto dedicato | 19/5b-Mancanza posto parcheggio disabili | 20250423_104855.jpg |

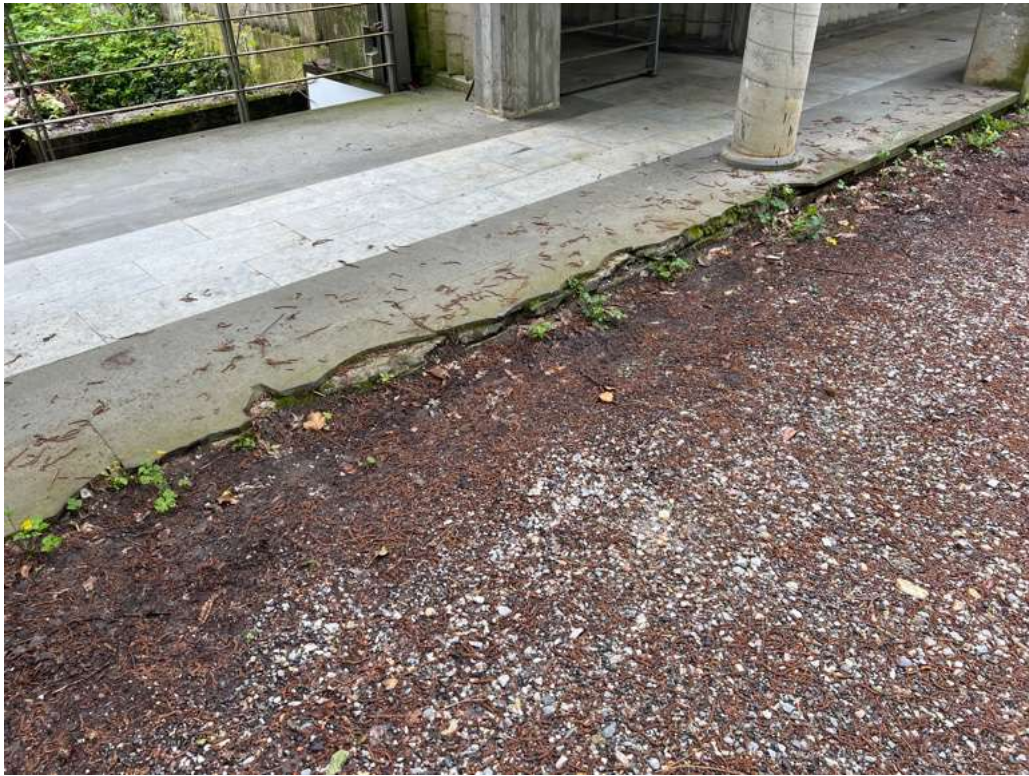
20250423\_104945

| fid | Descriz | Cod Conflì New | Foto |
|---|---|---|---|
| 769 | Cimitero presenza gradino e pavimentazione sconnessa | 13a-Gradino | 20250423_104945.jpg |

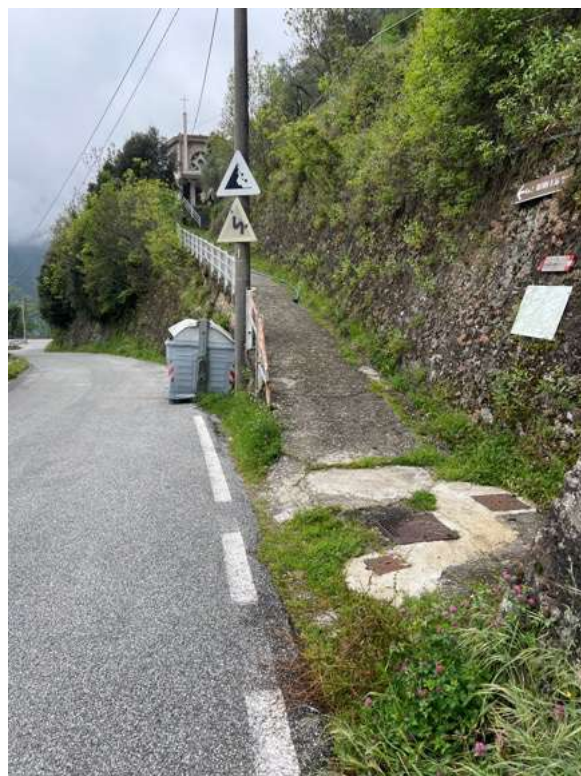
20250423\_110817

| fid | Descriz | Cod Conflì New | Foto |
|---|---|---|---|
| 771 | Cimitero,accesso carrabile molto difficoltoso | 10/5a-Ostacoli | 20250423_110817.jpg |

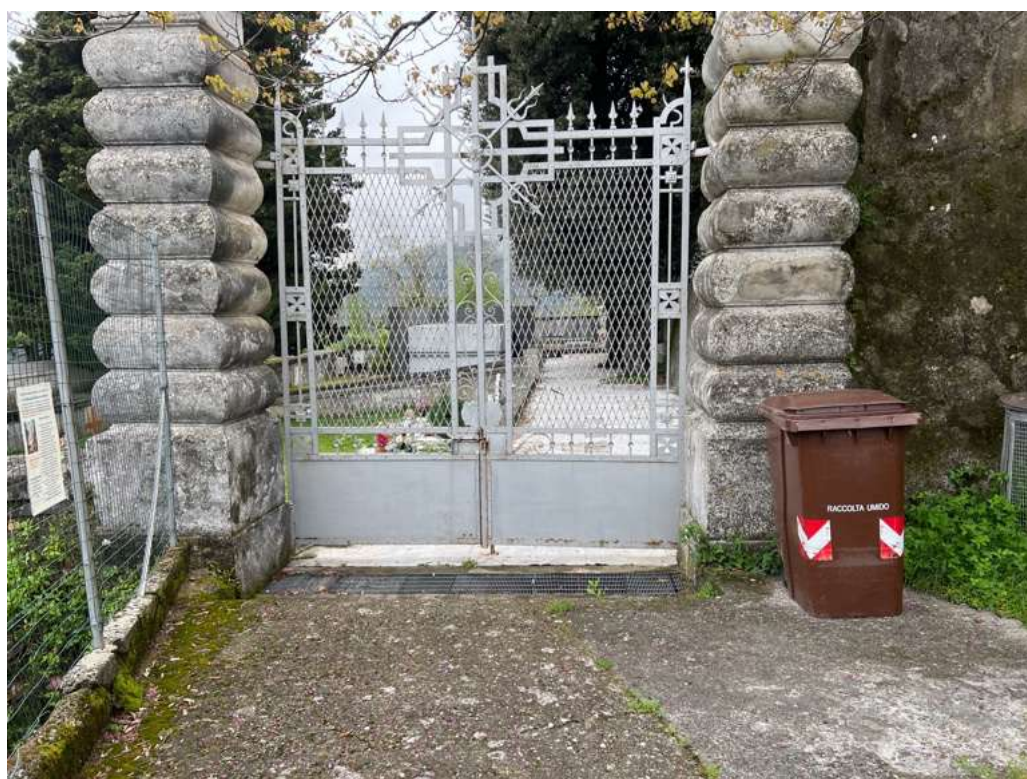
20250423\_111010

| fid | Descriz | Cod Conflì New | Foto |
|---|---|---|---|
| 772 | Cimitero,ingresso con gradini | 13a-Gradino | 20250423_111010.jpg |

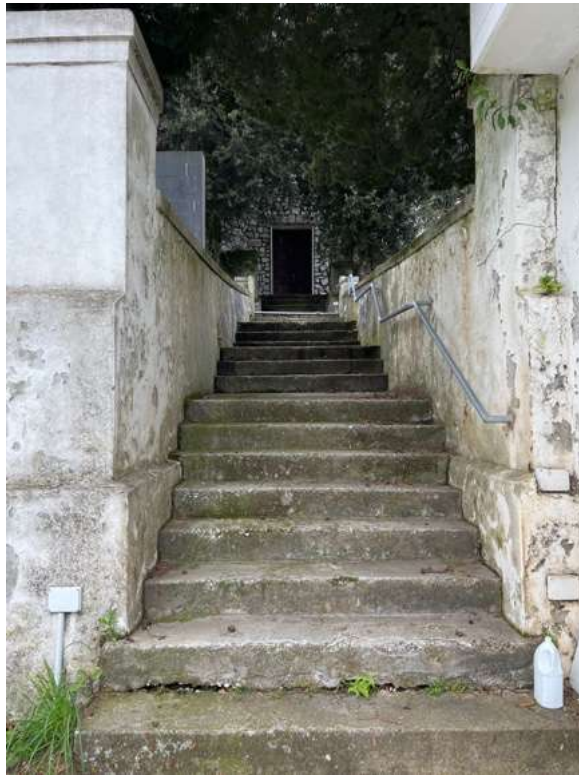
20250423\_111152

| fid | Descriz | Cod Conflì New | Foto |
|---|---|---|---|
| 773 | Scalinata con gradini molto alti Presenza di corrimano | 10/5a-Ostacoli | 20250423_111152.jpg |

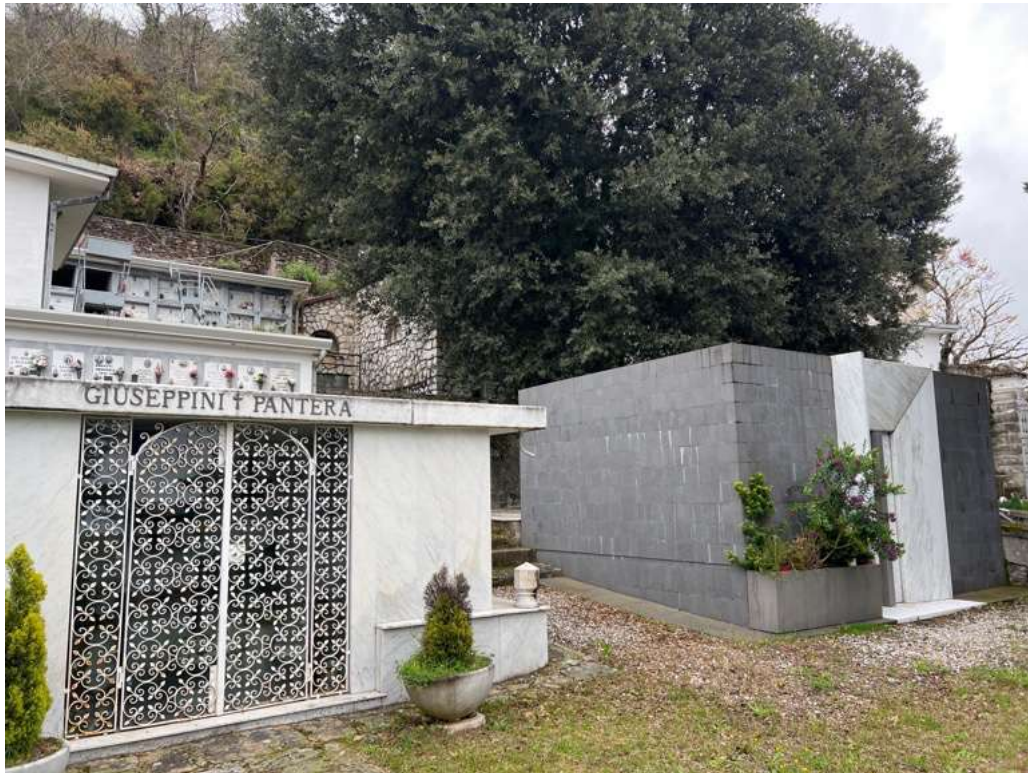
20250423\_111340

| fid | Descriz | Cod Conflì New | Foto |
|---|---|---|---|
| 774 | Cimitero Antona Posizionato a gradoni, | 10/5a-Ostacoli | 20250423_111340.jpg |

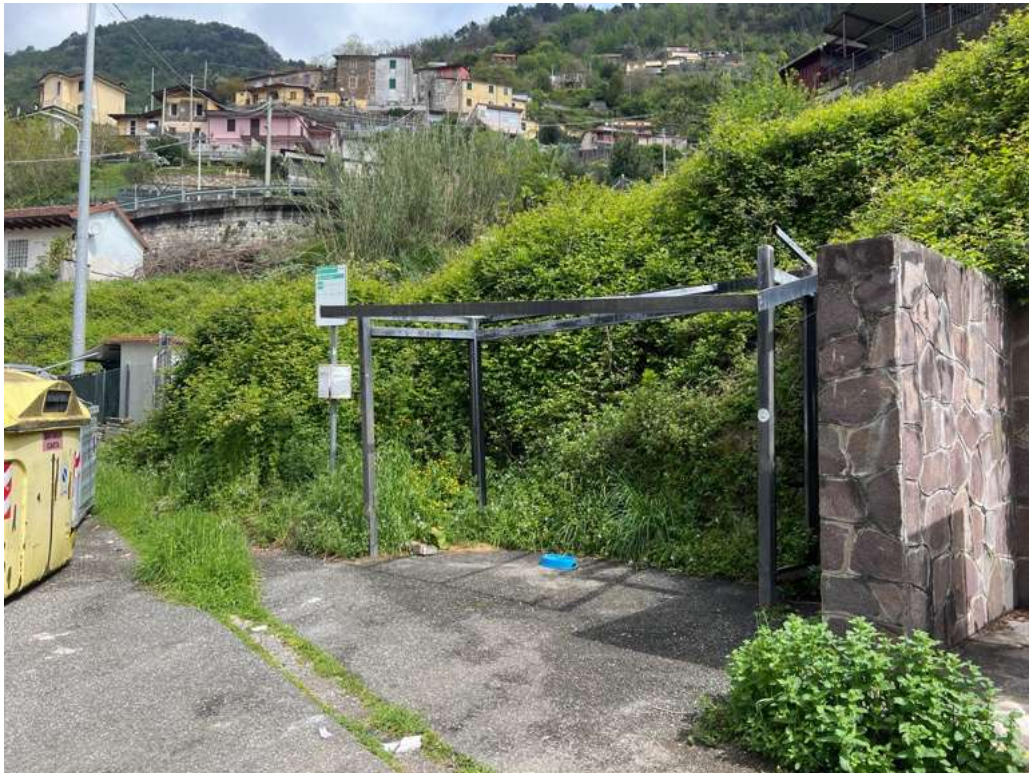
20250423\_115657

| fid | Descriz | Cod Conflì New | Foto |
|---|---|---|---|
| 776 | Pensilina fermata,bus da ristrutturare | 10/3a-Ostacoli: paline bus | 20250423_115657.jpg |

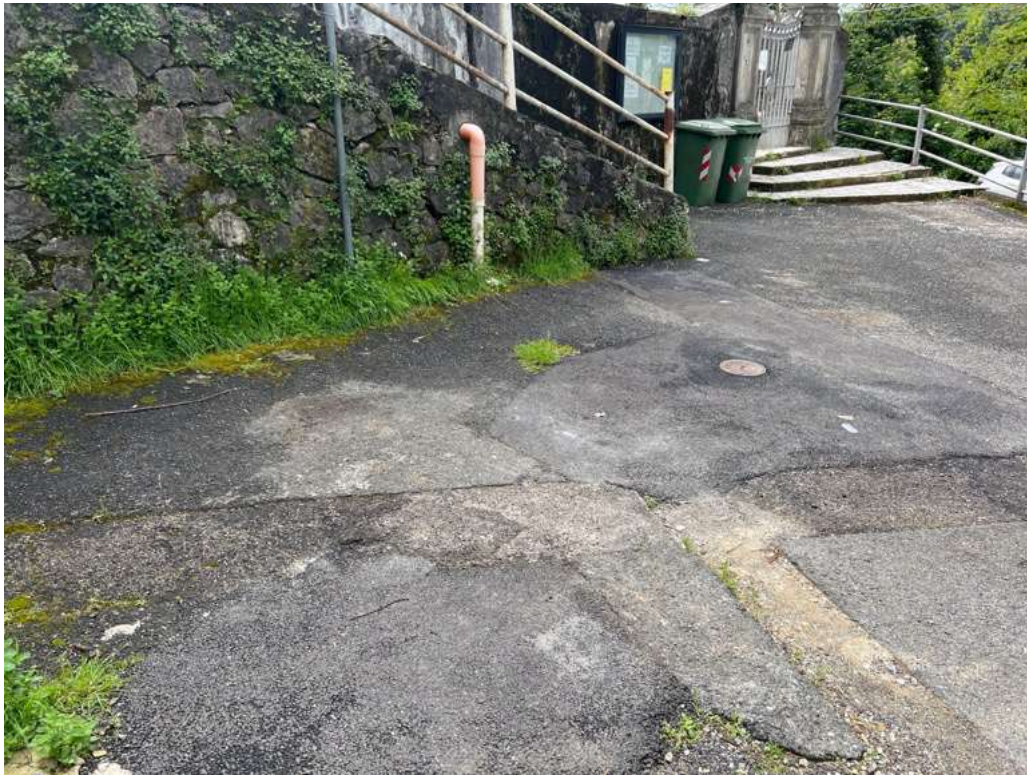
20250423\_115756

| fid | Descriz | Cod Conflì New | Foto |
|---|---|---|---|
| 777 | Mancanza posto auto dedicato | 19/5b-Mancanza posto parcheggio disabili | 20250423_115756.jpg |

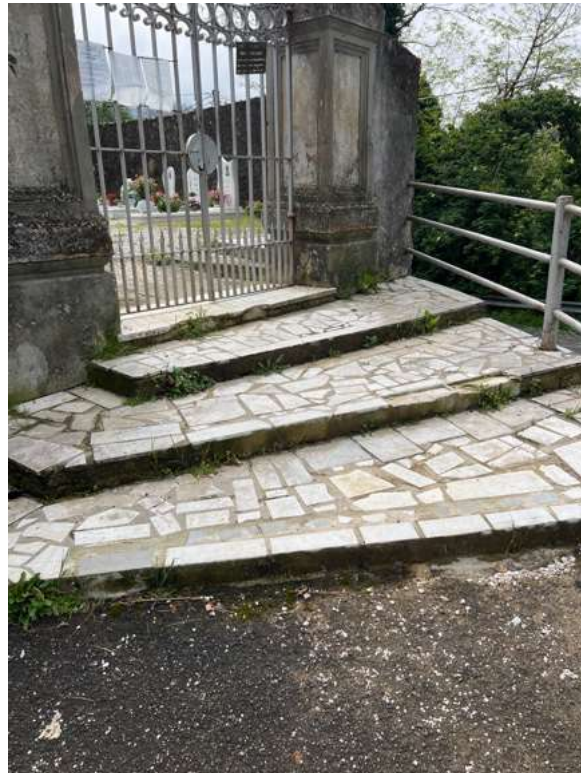
20250423\_115824

| fid | Descriz | Cod Conflì New | Foto |
|---|---|---|---|
| 778 | Cimitero,ingresso con gradini,modificare fare rampa | 13a-Gradino | 20250423_115824.jpg |

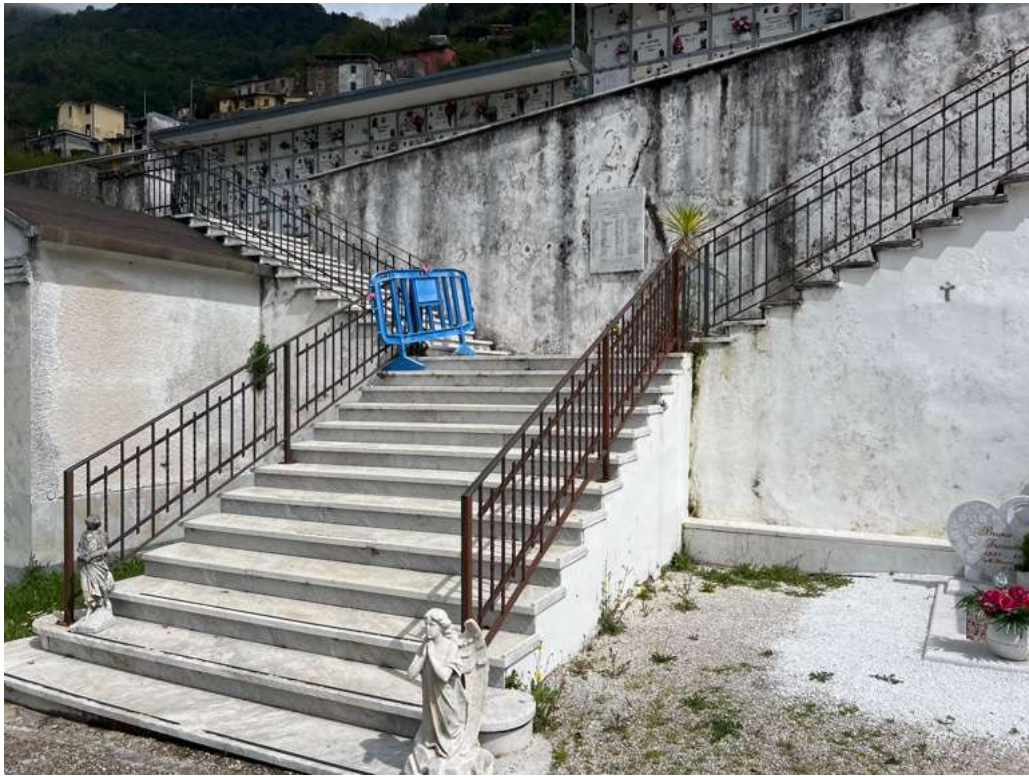
20250423\_115944

| fid | Descriz | Cod Conflì New | Foto |
|---|---|---|---|
| 779 | Cimitero,presenza di Scala,aggiungere corrimano | 10/5a-Ostacoli | 20250423_115944.jpg |

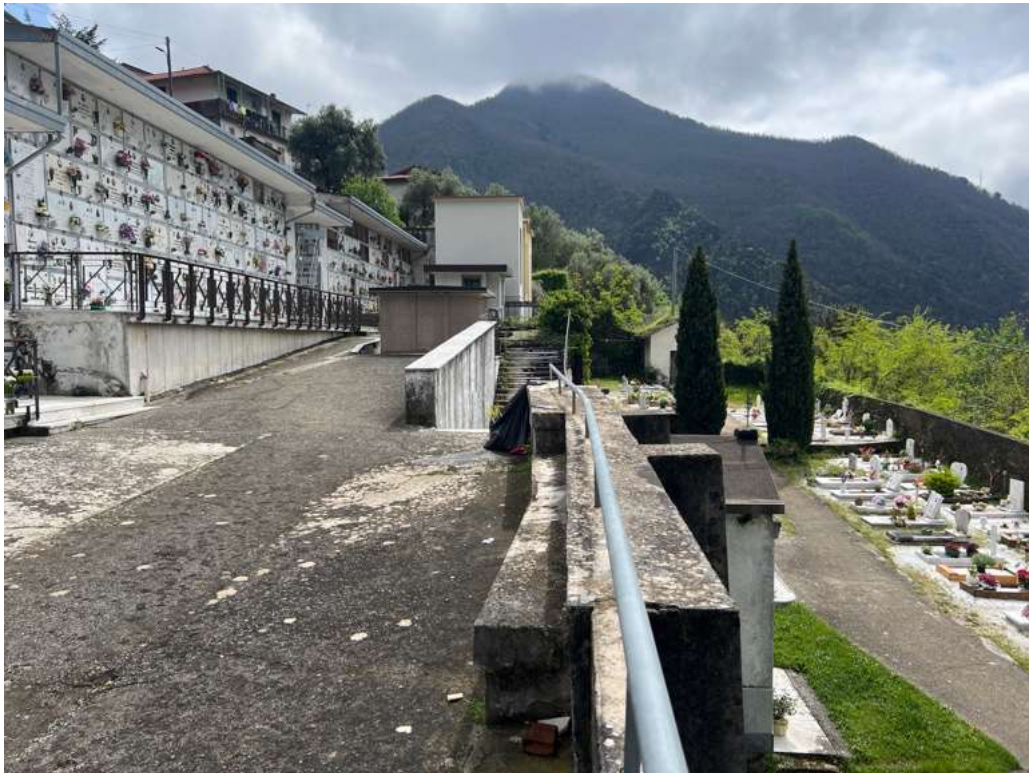
20250423\_120147

| fid | Descriz | Cod Conflì New | Foto |
|---|---|---|---|
| 775 | Cimitero,casette distribuito su più livelli presenza solo di scale | 10/5a-Ostacoli | 20250423_120147.jpg |

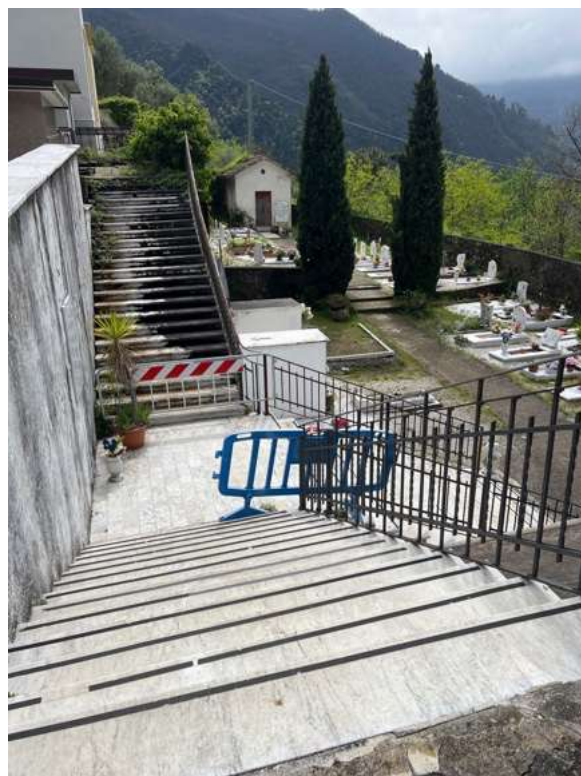
20250423\_120306

| fid | Descriz | Cod Conflì New | Foto |
|---|---|---|---|
| 780 | Mancanza di Ascensore che collega i vari livelli<br>Prevedere il progetto di accessibilità | 10/5a-Ostacoli | 20250423_120306.jpg |
