COMUNE DI MASSA

PIANO DER L'ELIMINAZIONE DELLE BARRIERE ARCHITETTONICHE P.E.B.A.

SCHEDE PERCORSI

ALLEGATO

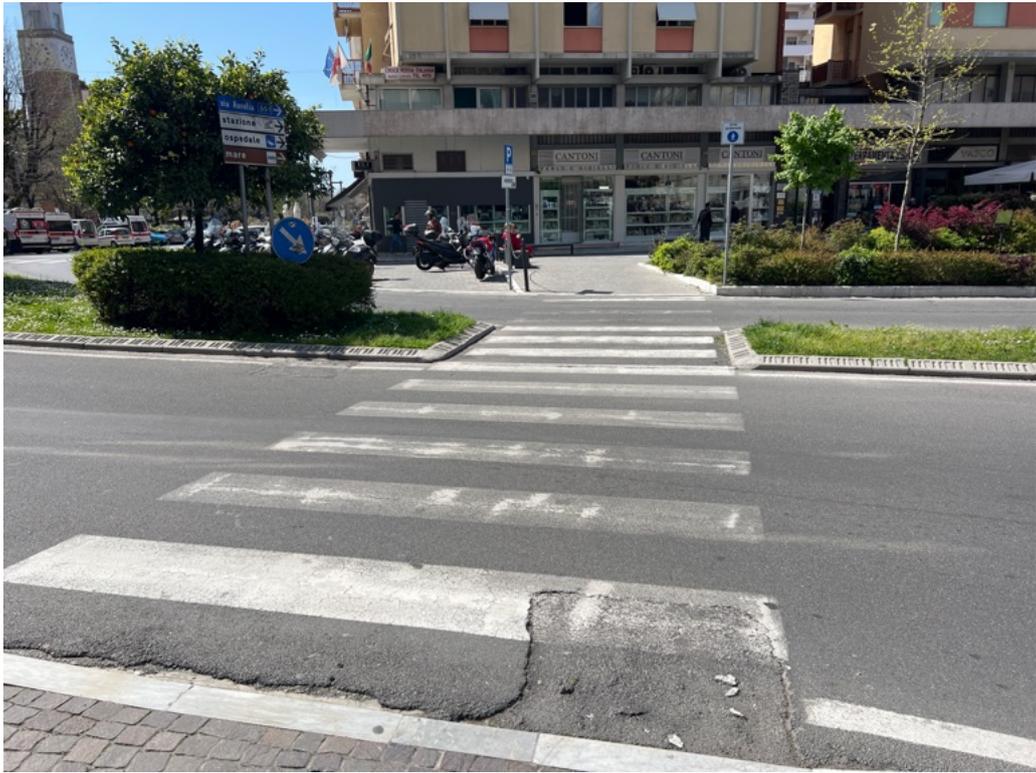
20250403_130641

fid	Descriz	Cod Conflti New	Foto
592	Attraversamento da segnalare	19/1b-Mancata individuazione servizi: attraversamento pedonale	20250403_130641.jpg
593	Mancanza segnalazione tattile	15b-Carenze guida naturali	20250403_130734.jpg
594	Marciapiede ampio	Attrezzatura	20250403_130830.jpg
595	Posto auto dedicato corretto	Attrezzatura	20250403_130904.jpg

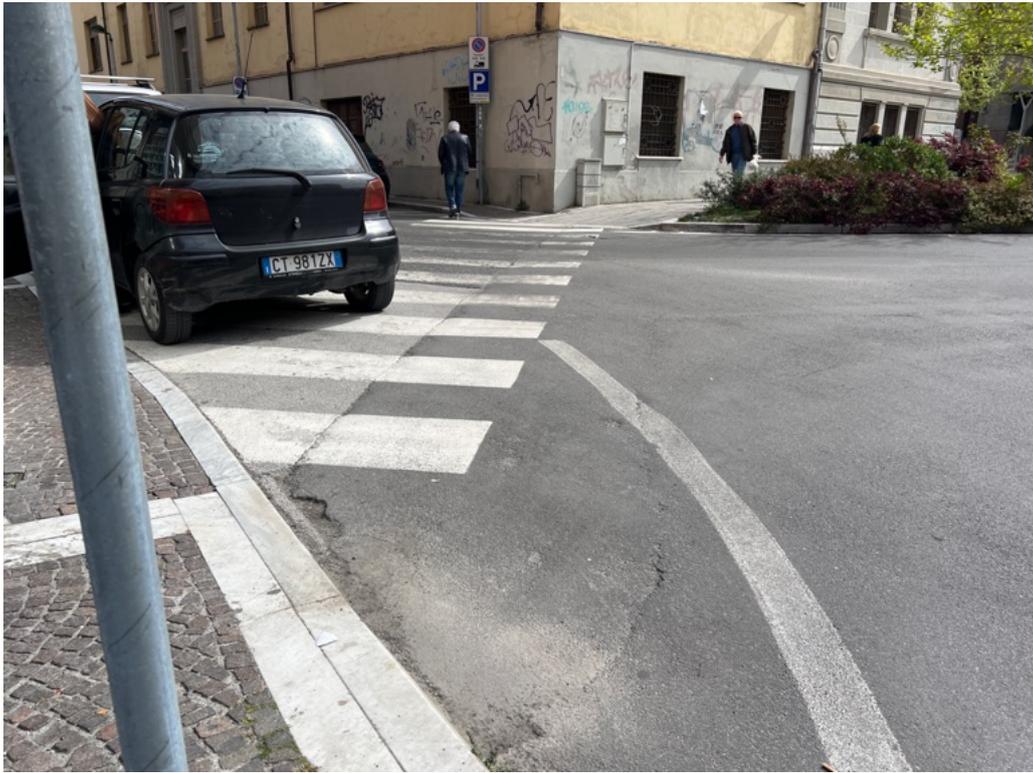
20250408_113808

fid	Descriz	Cod Conflti New	Foto
665	Gradino su attraversamento, modificare	13a-Gradino	20250408_120424.jpg
666	Scivolo sdruciolevole in marmo	14a-Pavimentazione sdruciolevole	20250408_120455.jpg
664	Attraversamento obliquo, verificare eventuali modifica	22b-Attraversamento pedonale obliquo	20250408_120301.jpg
651	Marciapiede in San piatrini, larghezza 2 m pendenza zero	Ostacolo generico	20250408_114221.jpg
650	Attraversamento che termina su un parcheggio	19/1b-Mancata individuazione servizi: attraversamento pedonale	20250408_114038.jpg
649	Scivolo forte pendenza 13%	(3/2a-Rampetta: % scivolo)	20250408_113851.jpg
648	Attraversamento obliquo Valutare modifiche per persone cieche	22b-Attraversamento pedonale obliquo	20250408_113808.jpg

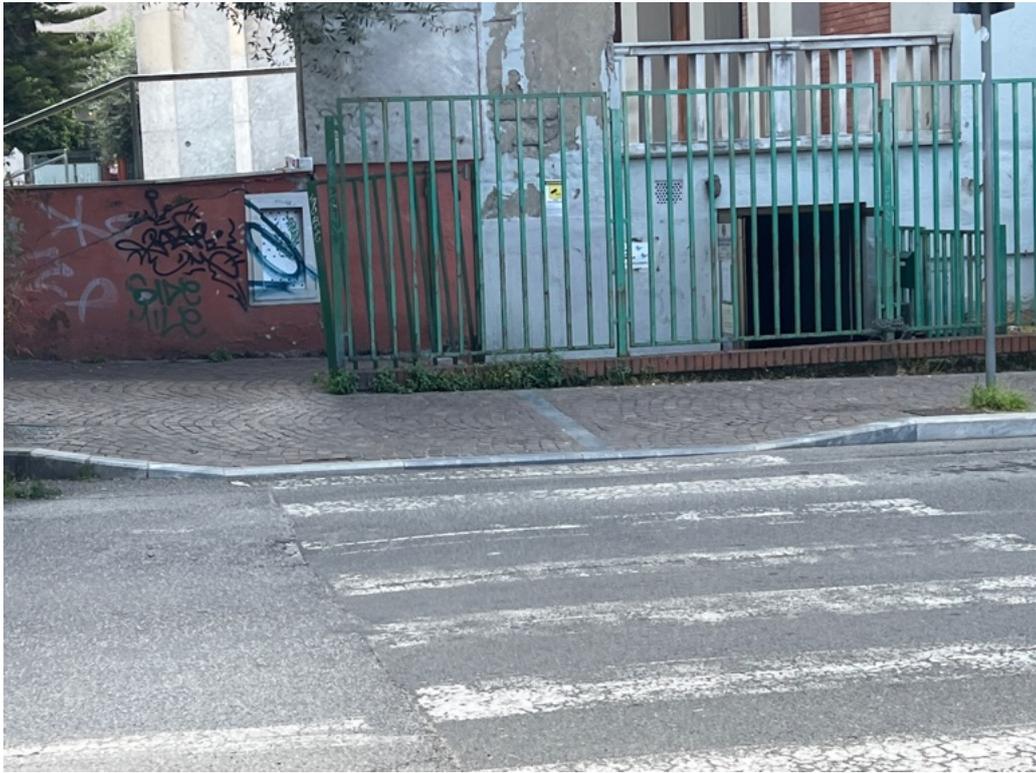
20250408_115253

fid	Descriz	Cod Conflti New	Foto
661	Marciapiede larghezza 200,altezza 15 materiale, San pietrini	Ostacolo generico	20250408_115457.jpg
660	Gradino con pavimentazione degradata	13a-Gradino	20250408_115326.jpg
659	Scivolo per attraversamento pendenza, marcata modificare	(3/2a-Rampetta: % scivolo)	20250408_115253.jpg
663	Pensilina bus con segnalazioni visive corrette Manca segnalazione acustica degli arrivi e partenze	19/5b-Mancata individuazione servizi: altro	20250408_115801.jpg

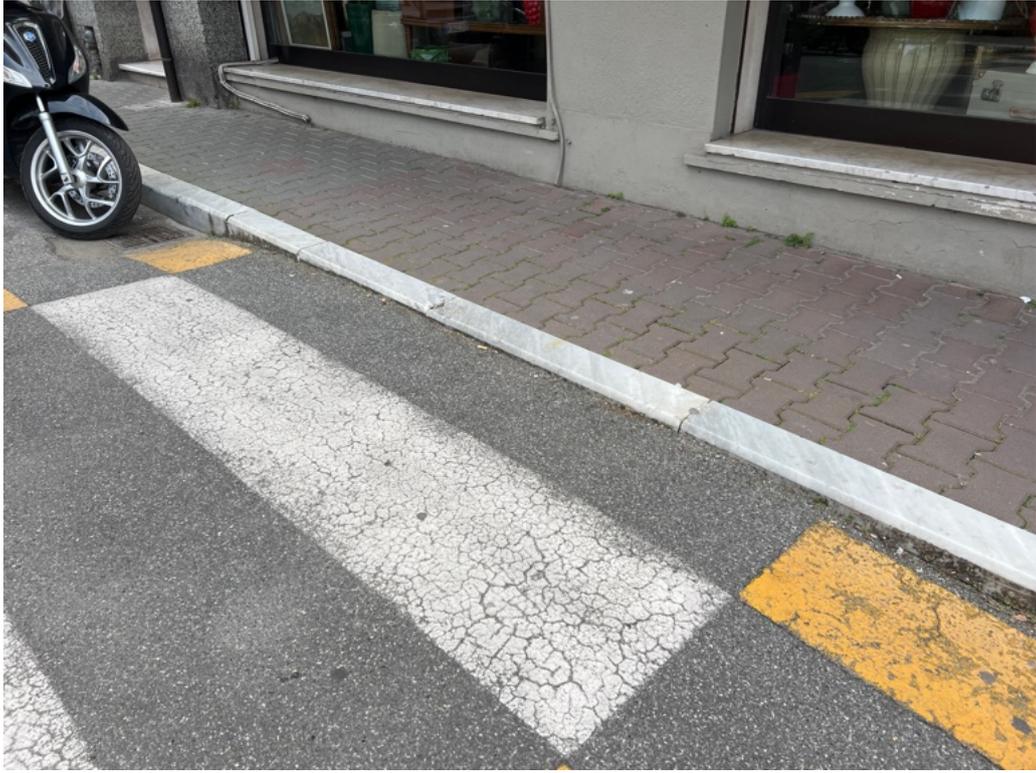
20250408_114350

fid	Descriz	Cod Confl New	Foto
655	Posto auto dedicato, corretto	Ostacolo generico	20250408_114654.jpg
657	Uscita dal parcheggio, forte pendenza 14% modificare	(3/2a-Rampetta: % scivolo)	20250408_114846.jpg
654	Marciapiede, materiale pietra, restringimento al 90 cm, presenza di aiuole	14a-Pavimentazione sdruciolevole	20250408_114528.jpg
653	Marciapiede stretto per manovra attraversamento allargare zona pedonale	11a-Larghezza marciapiede	20250408_114435.jpg
652	Gradino da raccordare su attraversamento rialzato	13a-Gradino	20250408_114350.jpg
658	Scivolo per attraversamento in forte pendenza 12% Effettuare ingresso al parcheggio direttamente dal marciapiede per il parcheggio dedicato	(3/2a-Rampetta: % scivolo)	20250408_115009.jpg

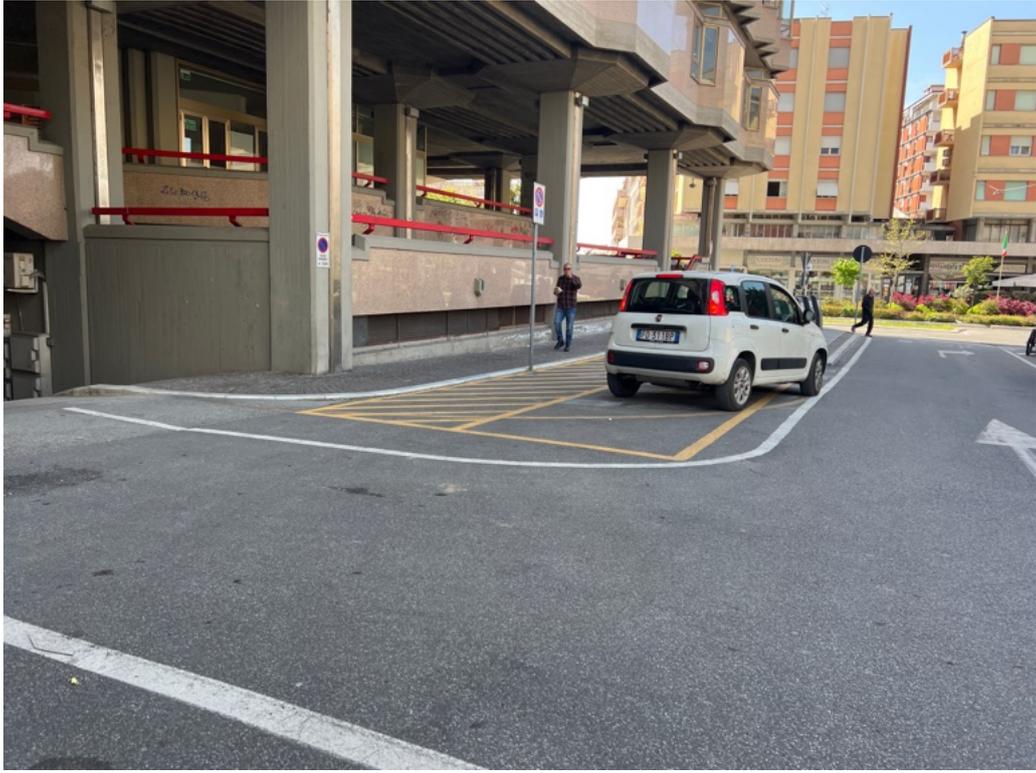
20250403_130524

fid	Descriz	Cod Confli New	Foto
596	Incongruenza zona pedonale con parcheggio	10/5a-Ostacoli	20250403_131351.jpg
590	Posto auto dedicato corretto	Attrezzatura	20250403_130524.jpg
591	Presenza di gradino al parcheggio dedicato	13a-Gradino	20250403_130551.jpg

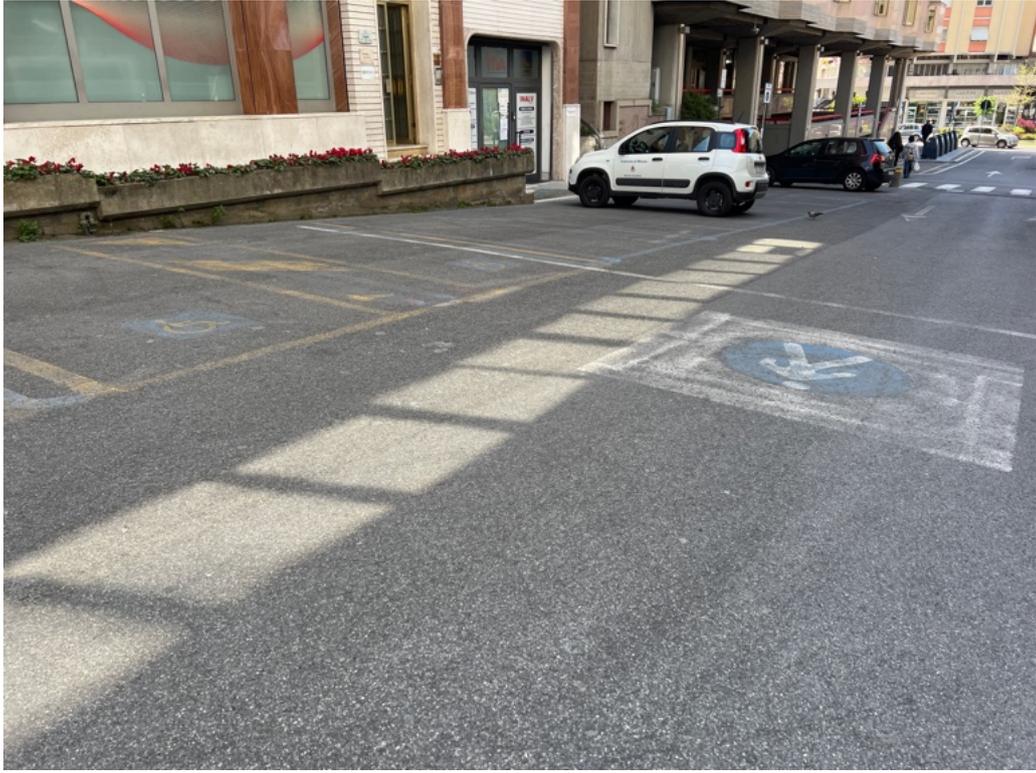
20250403_125938

fid	Descriz	Cod Confl New	Foto
587	Segnalazioni a terra errate	19/6b-Errata segnalazione parcheggio disabili	20250403_125938.jpg

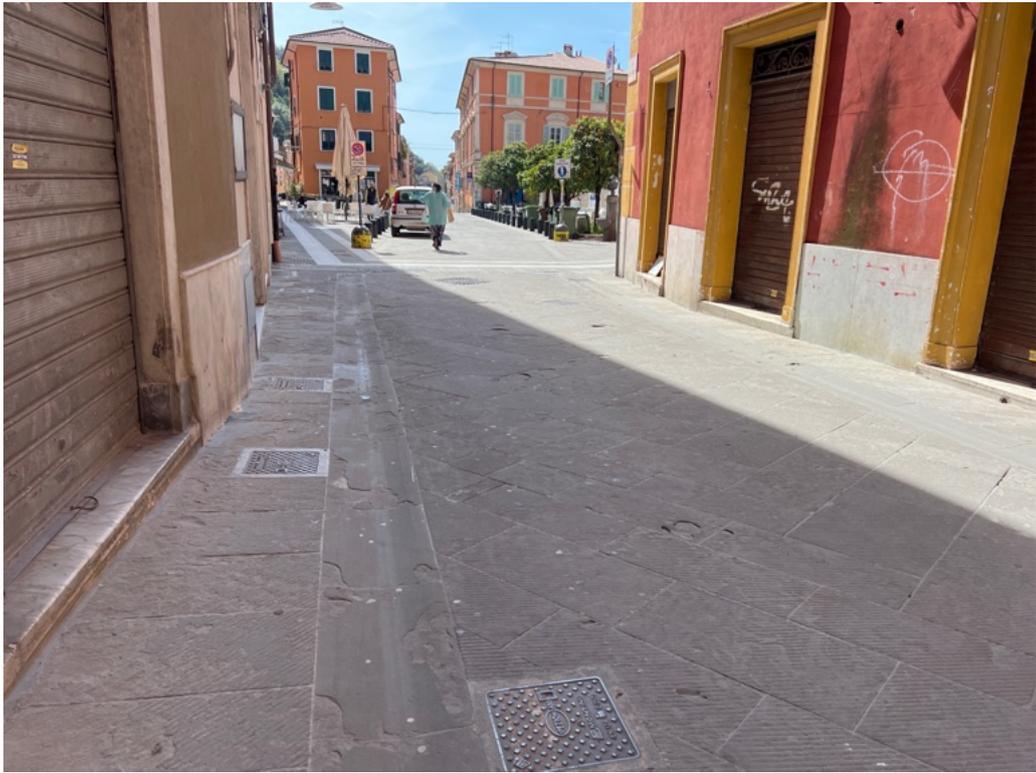
20250403_114740

fid	Descriz	Cod Confl New	Foto
567	Cartello troppo basso rischio per persone cieche	10/2a-Ostacoli: paline segnali	20250403_114950.jpg
565	Marciapiede a raso, larghezza insufficiente, zona carrabile	11a-Larghezza marciapiede	20250403_114538.jpg
564	Marciapiede complanare, altezza zero, larghezza 120 pendenza zero	10/5a-Ostacoli	20250403_114417.jpg
566	Percorso A6 marciapiede a raso Larghezza insufficiente Mancanza di segnalazione del percorso pedonale	10/5a-Ostacoli	20250403_114740.jpg

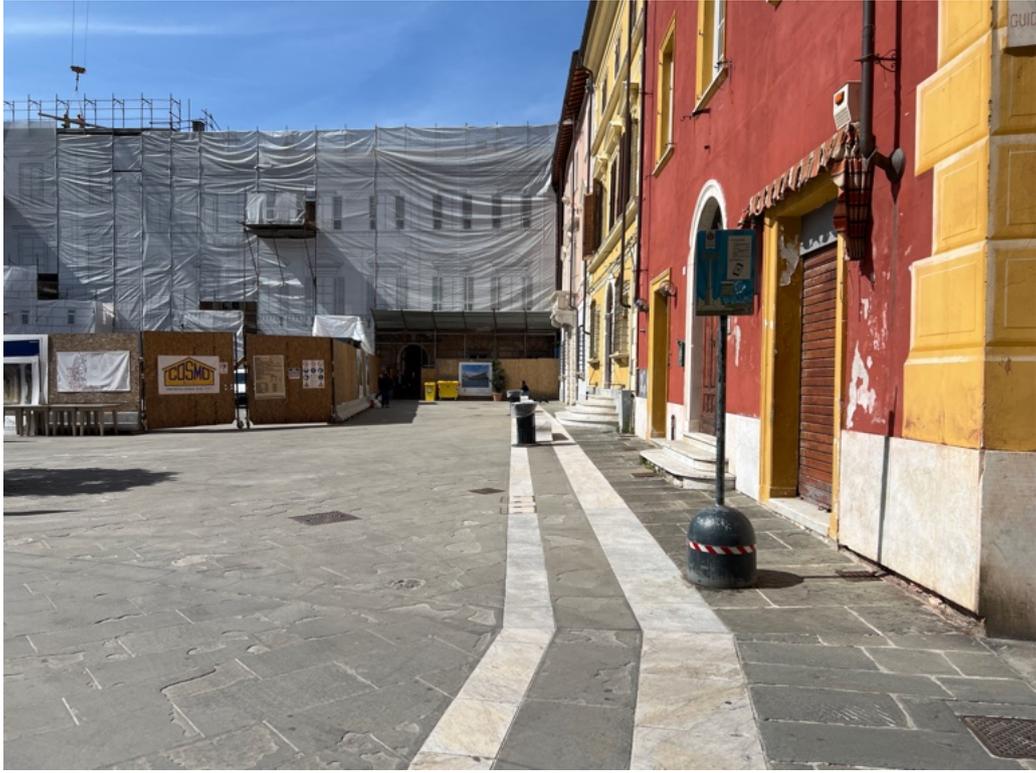
fid	Descriz	Cod Confli New	Foto
568	Marciapiede su zona pedonale a raso Problemi per persona cieche	15b-Carenze guida naturali	20250403_115053 jpg
569	Attrezzatura Fontana	Attrezzatura	20250403_115246 jpg

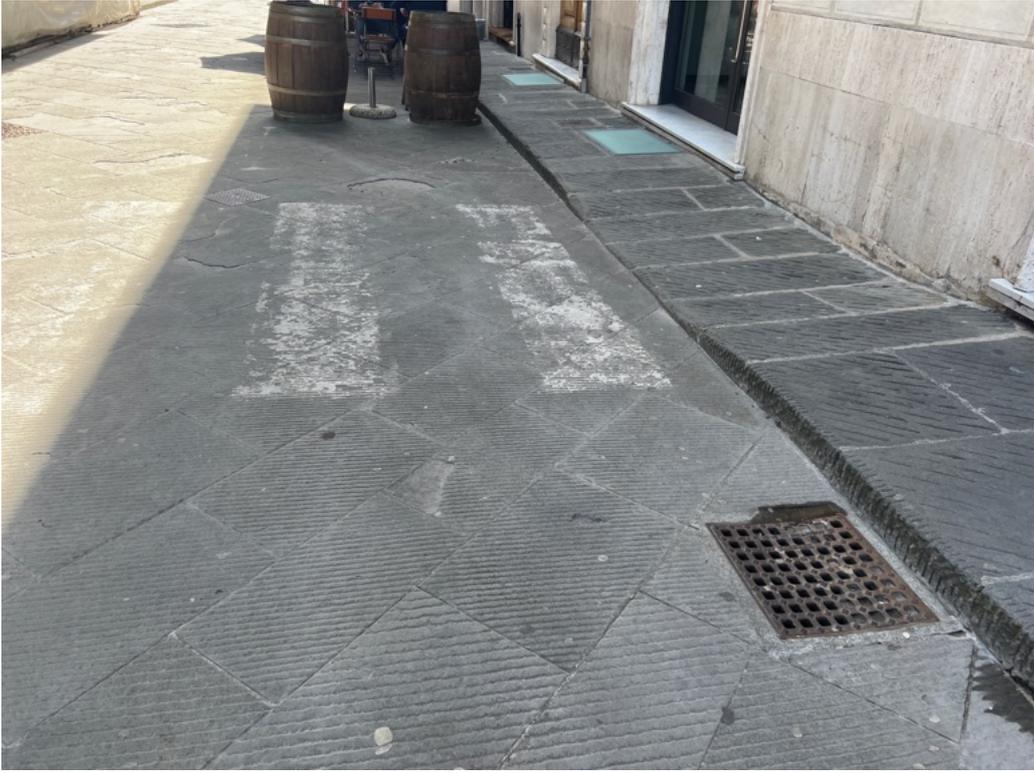
20250403_125131

fid	Descriz	Cod Conflti New	Foto
580	Percorso pedonale con pietra sconnessa da restaurare	(7a-Pavimentazione sconnessa)	20250403_123231.jpg
572	Manca il raccordo col marciapiede del parcheggio dedicato	13a-Gradino	20250403_120913.jpg
571	Posto auto dedicato senza zona di manovra	19/6b-Errata segnalazione parcheggio disabili	20250403_120810.jpg
570	Percorso pedonale non definito pendenza 6% pavimento pietra	10/5a-Ostacoli	20250403_115908.jpg
584	Marciapiede lungo strada in pietra, altezza 12 cm, larghezza 120	10/5a-Ostacoli	20250403_124900.jpg
581	Pietra a raso sconnessa e degradata	(7a-Pavimentazione sconnessa)	20250403_123946.jpg
585	Attraversamento pedonale da marcare segnalazione	10/5a-Ostacoli	20250403_125131.jpg

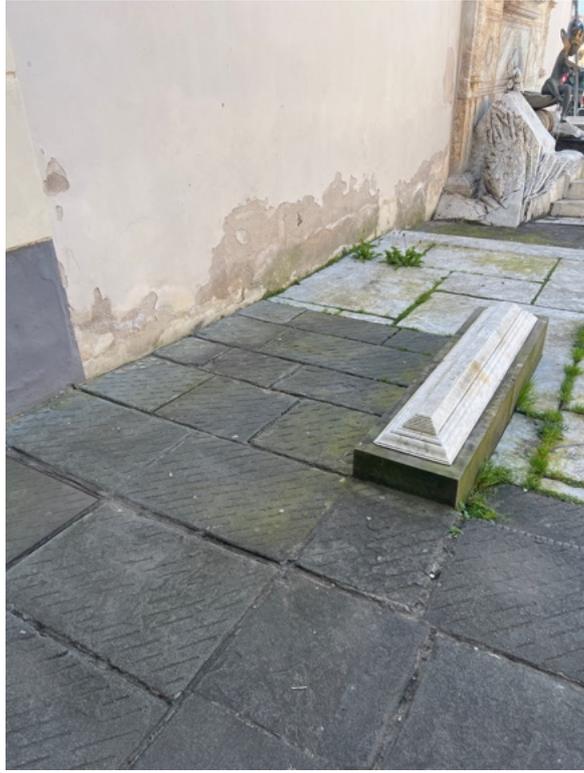
20250403_122724

fid	Descriz	Cod Conflì New	Foto
578	Pavimentazione in pietra con fughe molto marcate	25-Pavimentazione degradata	20250403_122724.jpg
579	Presenza di gradino 10cm Prevedere abbassamento della pietra a monte per accedere alla piazza	13a-Gradino	20250403_122839.jpg
582	Marciapiede lungo strada in pietra scommessa Fughe larghe altezza 12 cm larghezza 120	10/5a-Ostacoli	20250403_124550.jpg

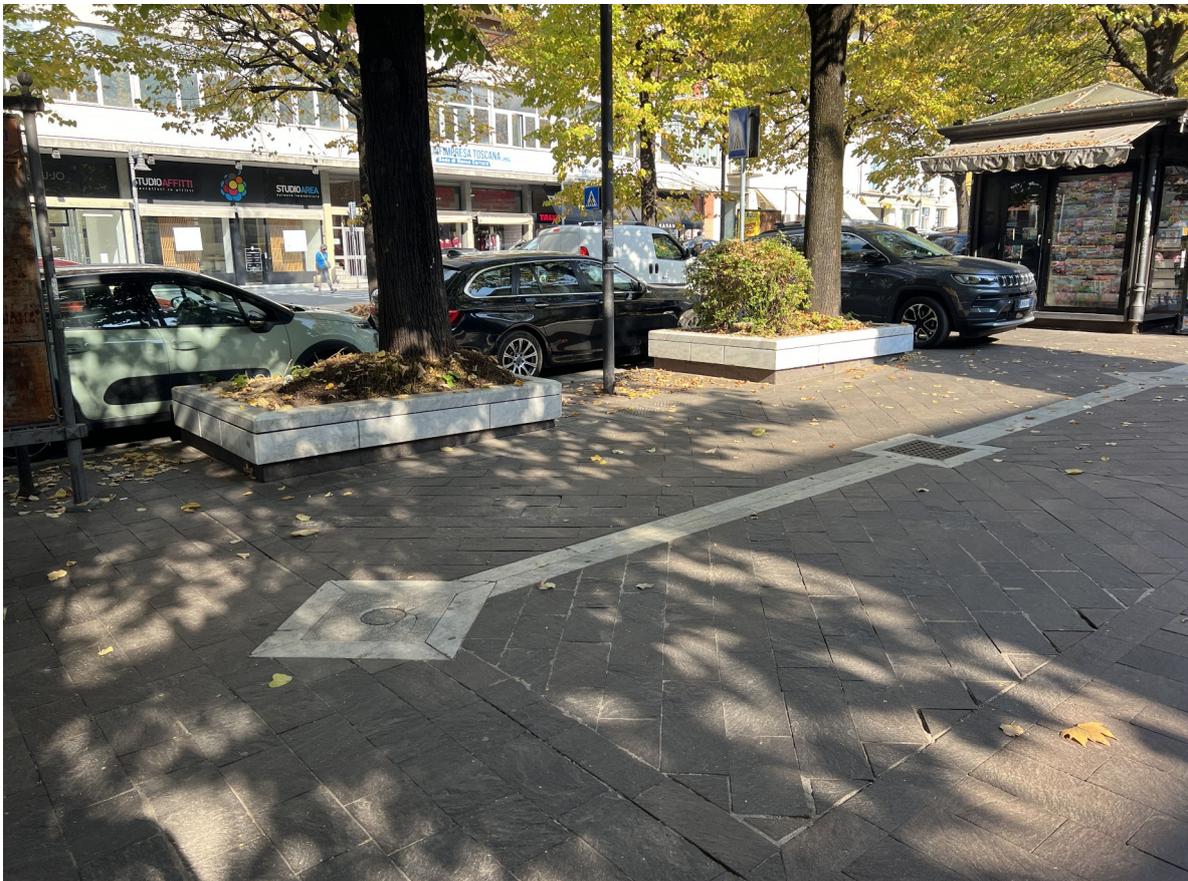
Descriz	Cod Conflì New	Foto
Prevedere posto auto dedicato vicino alle poste con modifica del marciapiede	19/5b-Mancanza posto parcheggio disabili	20251014_111300 jpg 20251014_111400 jpg
Possibilità di prevedere collegamento più veloce alla rampa delle poste	10/5a-Ostacoli	20251014_111000 jpg 20251014_111401 jpg

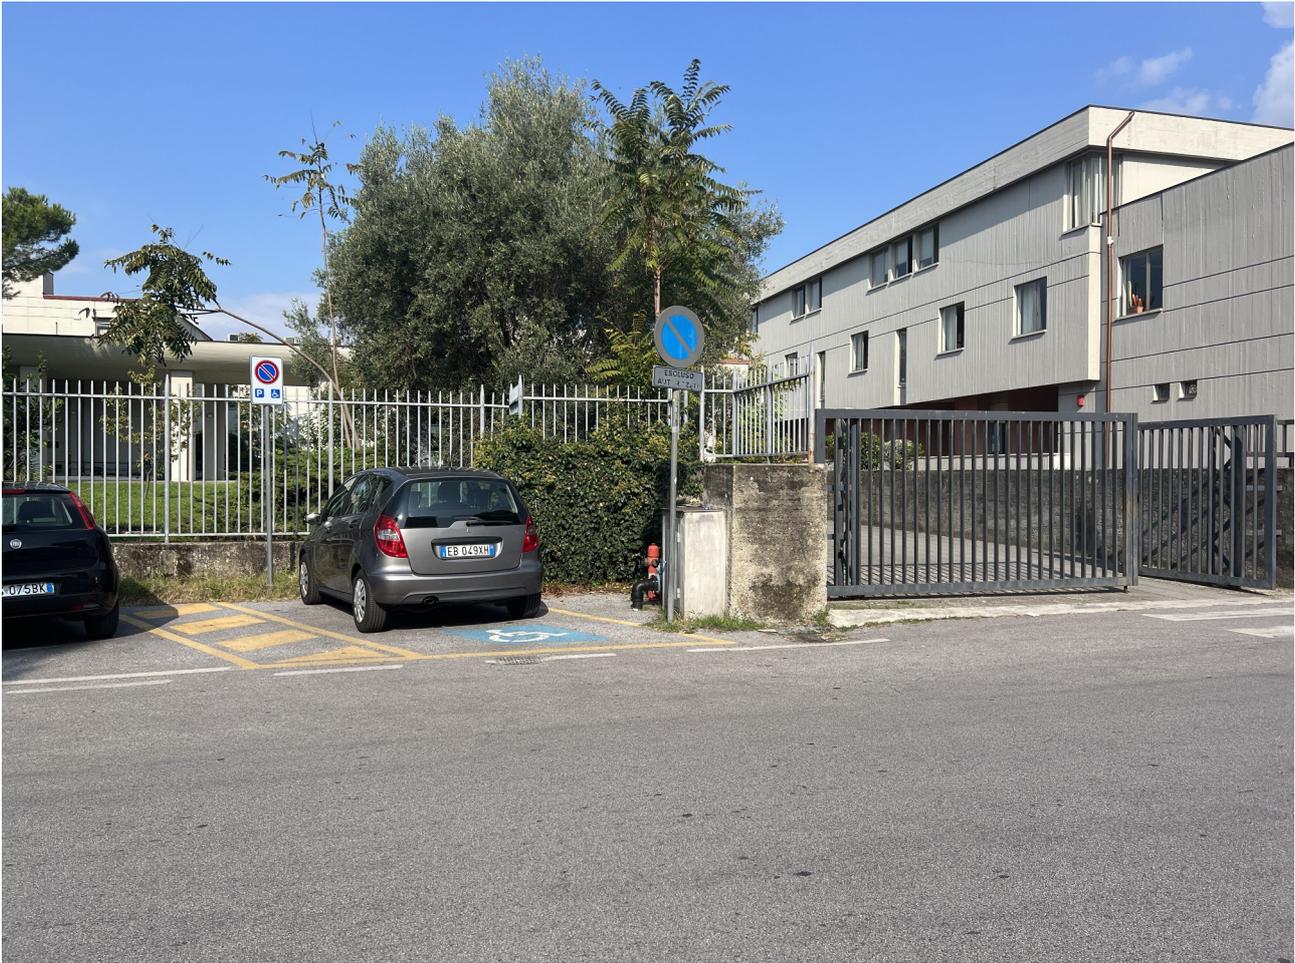
Descriz	Cod Confl New	Foto
Opportuno aggiungere 1 posto auto dedicato ogni 30 posti del parcheggio	19/5b-Mancanza posto parcheggio disabili	20251014_113000 .jpg

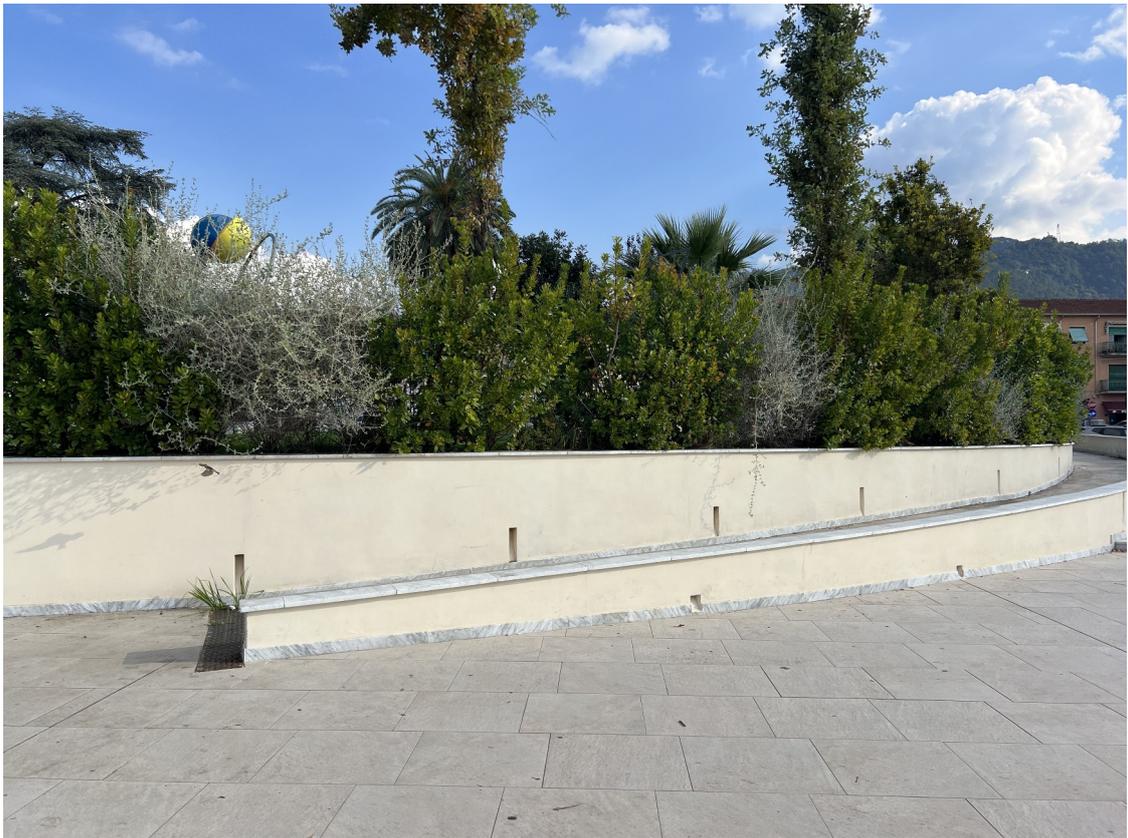
20251014_101900

Descriz	Cod Confl New	Foto
Rampa manca corrimano di sostegno	01a/b-Percorso non protetto	20251014_101900.jpg 20251014_102000.jpg
Percorso ostruito. Posizionare un cartello che indichi di mantenerlo sempre libero.	10/5a-Ostacoli	20251014_101300.jpg 20251014_101301.jpg

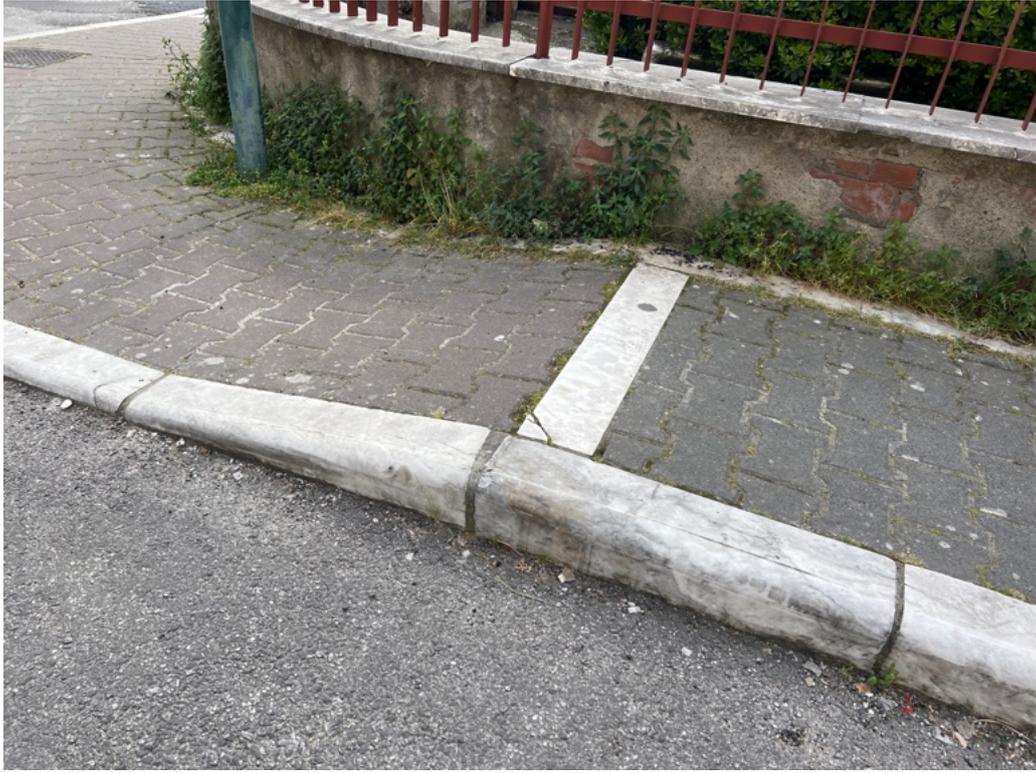
20250408_110453

fid	Descriz	Cod Conflti New	Foto
621	Le auto parcheggiate riducono la larghezza di passaggio sul marciapiede	10/5a-Ostacoli	20250408_105832.jpg
624	Scivolo fortependenza da modificare In prossimità del passo carrabile	(3/2a-Rampetta: % scivolo)	20250408_110141.jpg
625	Scivolo forte pendenza da modificare in prossimità del passo carrabile	(3/2a-Rampetta: % scivolo)	20250408_110228.jpg
626	Scivolo in forte pendenza da modificare in prossimità dell'ingresso	(3/2a-Rampetta: % scivolo)	20250408_110316.jpg
628	Scivolo in forte pendenza in prossimità dell'attraversamento,modificare	(3/2a-Rampetta: % scivolo)	20250408_110453.jpg
620	Marciapiede autobloccanti,larghezza 120,altezza 12 pendenza zero	10/5a-Ostacoli	20250408_105753.jpg
622	Posto auto dedicato,corretto	10/5a-Ostacoli	20250408_105920.jpg
623	Parcheggio Rosa,corretto	10/5a-Ostacoli	20250408_110040.jpg
627	Scivolo in forte pendenza da modificare	(3/2a-Rampetta: % scivolo)	20250408_110350.jpg

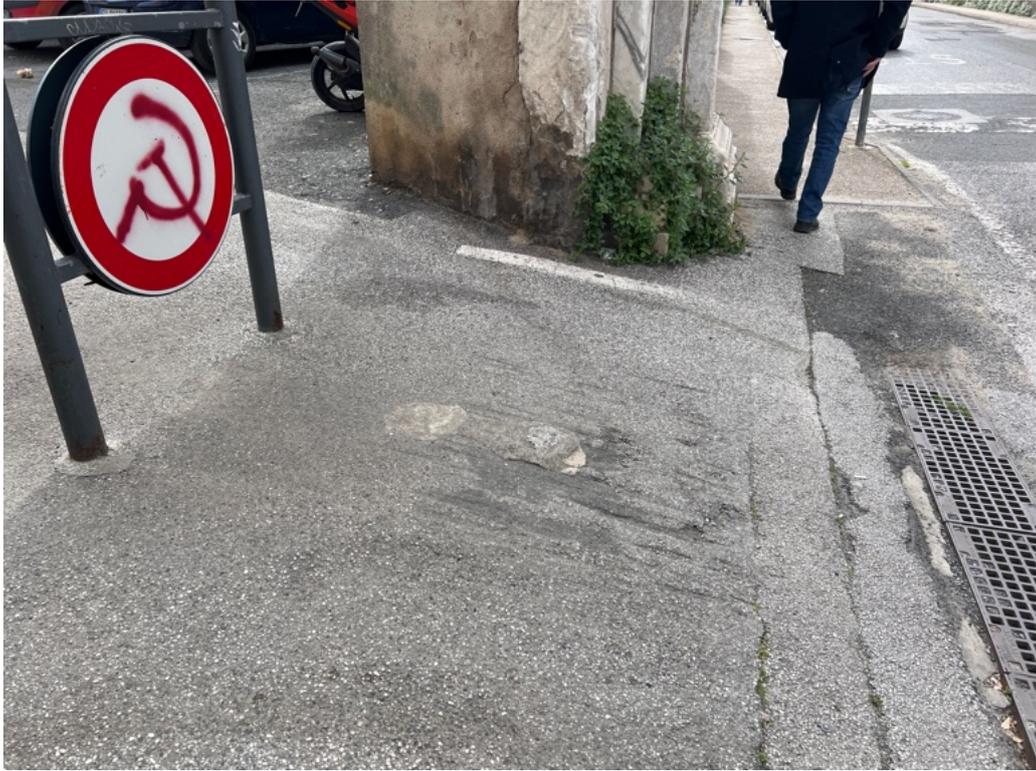
20250408_111047

fid	Descriz	Cod Conflì New	Foto
633	Accesso al parcheggio forte pendenza 13% modificare	(3/2a-Rampetta: % scivolo)	20250408_111047.jpg
634	Posto auto dedicato mancanza di segnalazione a terra	19/6b-Errata segnalazione parcheggio disabili	20250408_111143.jpg
635	Assenza di marciapiede percorsi pedonale Manovra parcheggio senza segnalazione a terra leggera pendenza 5% Materiale asfalto in parte degradato	(1a/b-Percorso non protetto)	20250408_111431.jpg

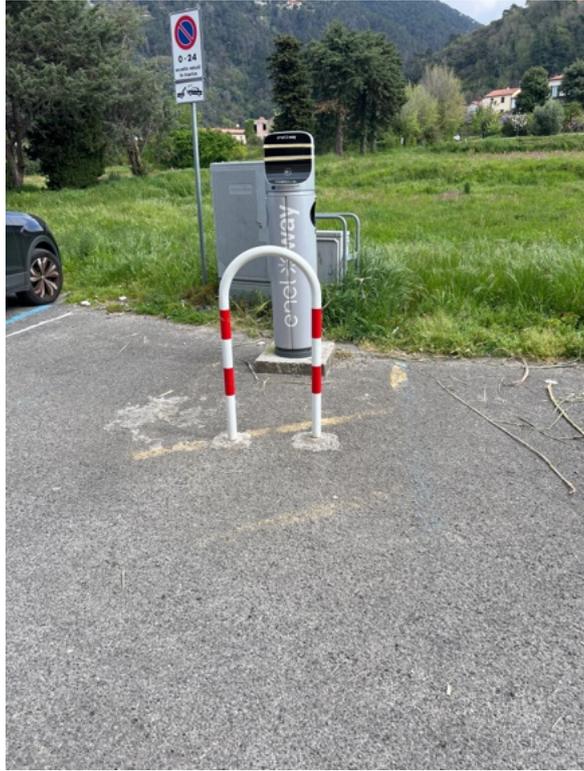
20250408_111708

fid	Descriz	Cod Confl New	Foto
637	Colonnina di ricarica per due auto	Attrezzatura	20250408_111708.jpg
638	Percorso pedonale non definito Zona manovra parcheggio non protetto Materiale asfalto in parte degradato	10/5a-Ostacoli	20250408_111805.jpg

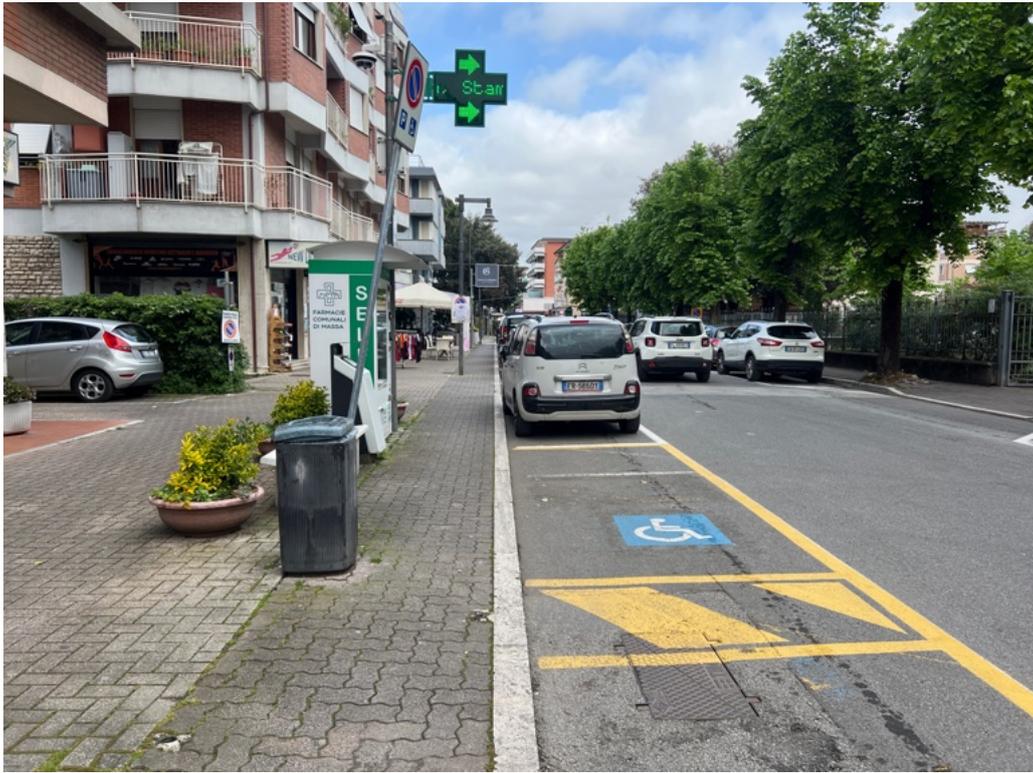
20250423_100653

Descriz	Cod Conflì New	Foto
Presenza di scalino H 12 nella zona di manovra busto auto dedicato	13a-Gradino	20250423_100719.jpg
Posto auto dedicato, corretto mancanza di scivolo per marciapiede	13a-Gradino	20250423_100653.jpg

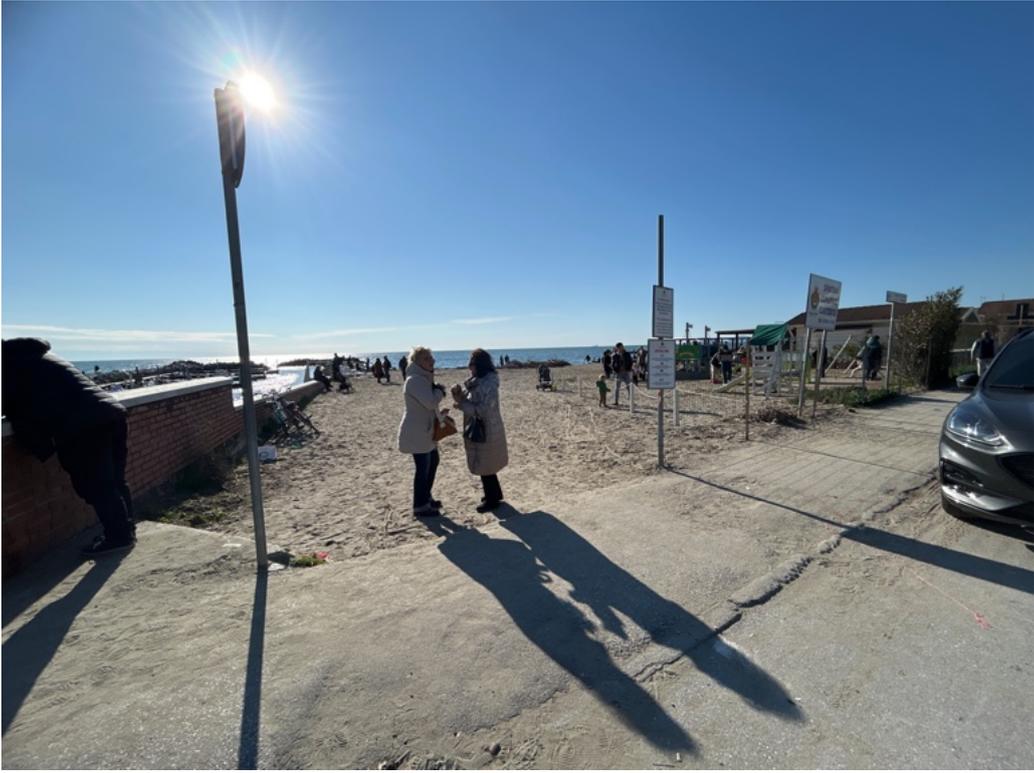
20250302_151343

Descriz	Cod Confl New	Foto
Spiaggia Bruguano Assenza percorso per raggiungere il mare	25-Pavimentazione degradata	20250302_151343.jpg
Assenza di segnale parcheggio disabili, spiaggia libera	19/6b-Errata segnalazione parcheggio disabili	20250302_150958.jpg
Assenza scivolo parcheggio disabili	10/5a-Ostacoli	20250302_151130.jpg

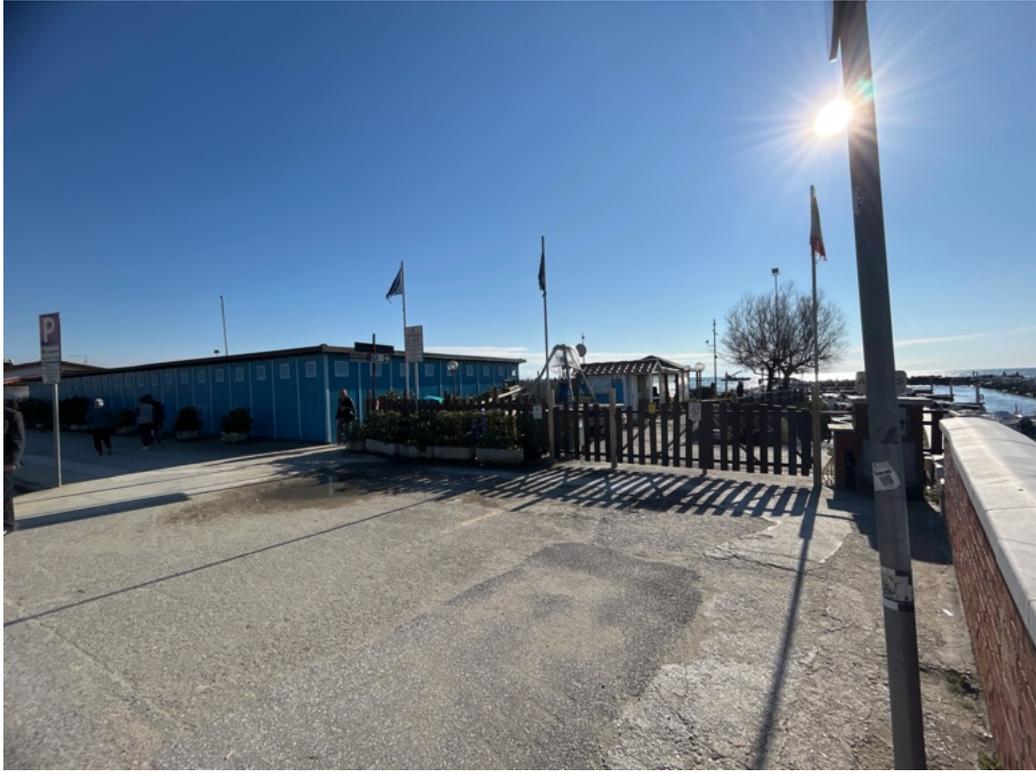
20250302_152500

Descriz	Cod Confl New	Foto
Buca sul marciapiede	25-Pavimentazione degradata	20250302_153153.jpg
Spiaggia libera senza un percorso al mare accessibile	10/5a-Ostacoli	20250302_152500.jpg
Spiaggia libera senza un accesso al mare per persone soste a ruote	10/5a-Ostacoli	20250302_152633.jpg
Assenza parcheggi disabili	10/5a-Ostacoli	20250302_153541.jpg
Percorso pedonale ampio in piano materiale asfalto	10/5a-Ostacoli	20250408_143950.jpg
