INTEGRAZIONE A SEGUITO DELLA TERZA SEDUTA DELLA CONFERENZA DEI SERVIZI ART. 23 C. 3 DISCIPLINA PIT

SCHEDA INQUADRAMENTO BOTANICO VIALE ROMA

Giugno, 2023

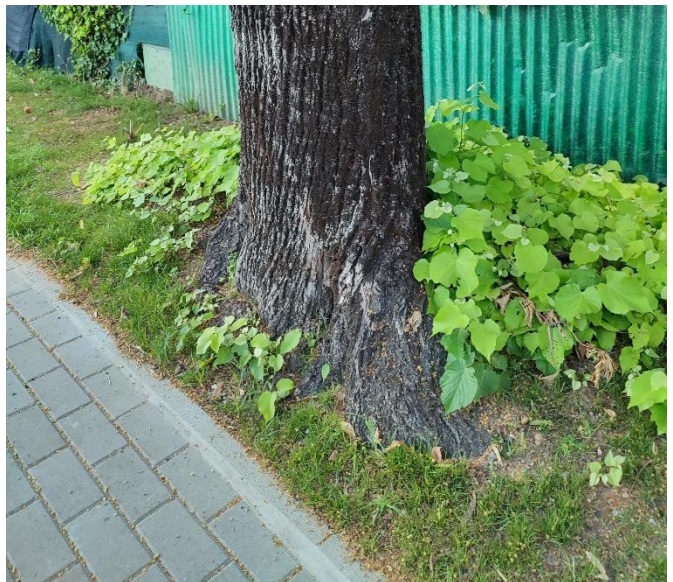
L'aiuola di pertinenza, nel tratto in oggetto, risulta assai limitata e con terreno fortemente costipato tanto che molti tigli evidenziano il colletto sollevato rispetto al piano del terreno.

Potrebbe essere interessante anche una lavorazione degli spazi dell’aiuola effettuando una rimozione dello strato superficiale, distribuzione di sabbia lavata per alleggerire il terreno presente e successiva trasemina di essenza rustica erbacea / prato rustico.

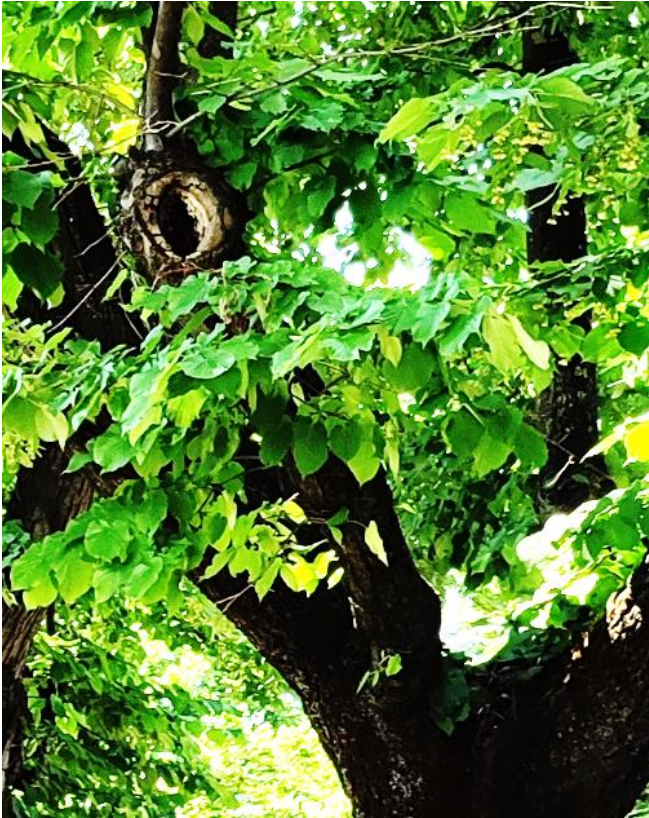
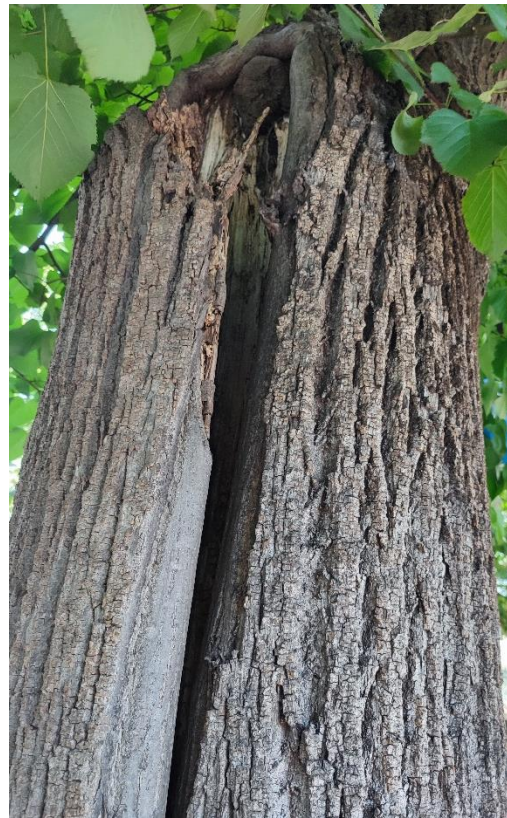
Le piante più vecchie mostrano quasi tutte segni delle potature mal cicatrizzate

Nel rispetto del periodo vegetativo delle piante si rileva necessità di effettuare la “slupatura” delle ferite presenti sul tronco principale e sulle branche principali in modo da poter fare trattamenti per impedire l’accesso di fitopatogeni che possono contribuire alla riduzione della sicurezza.

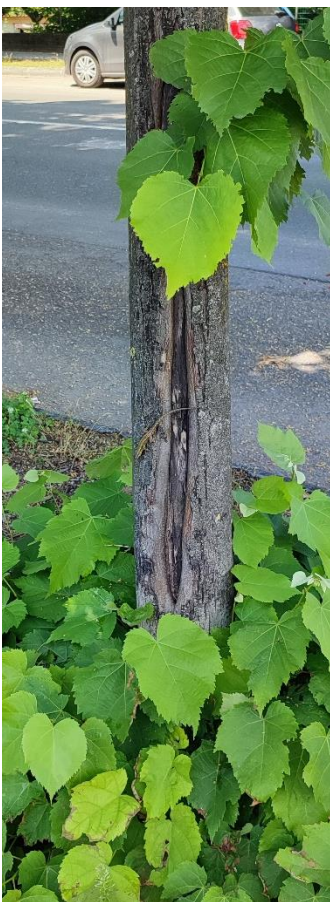
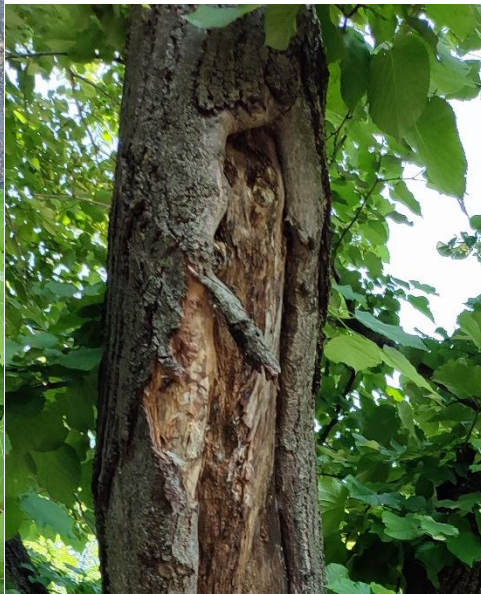
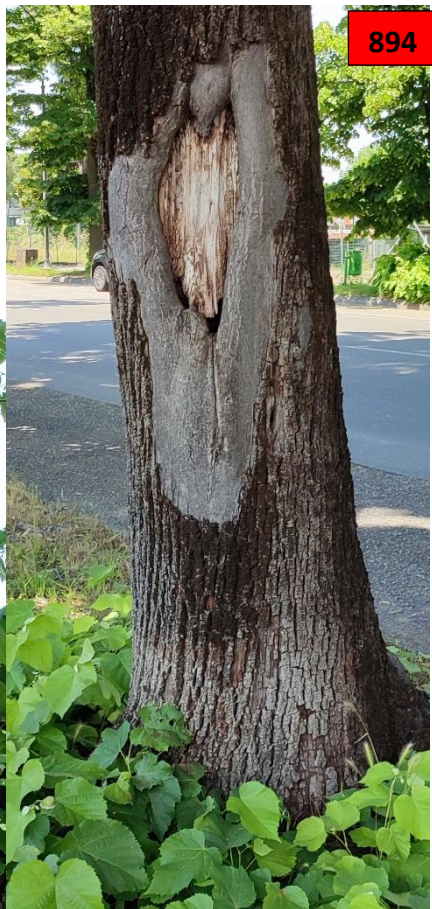
danni da ferite / urti sono invece riscontrati indifferentemente dal tipo di allevamento

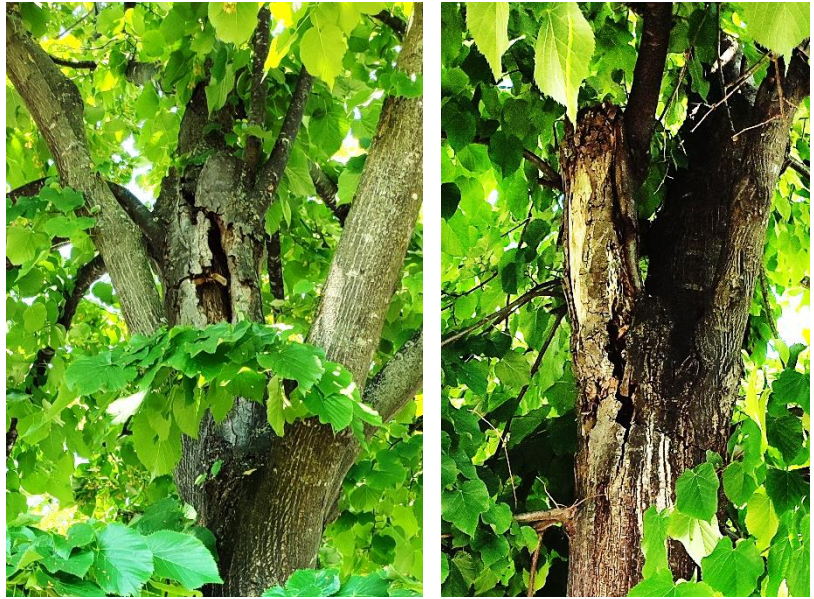
in alcuni casi emergono anche zone ad avanzato stato necrotico.

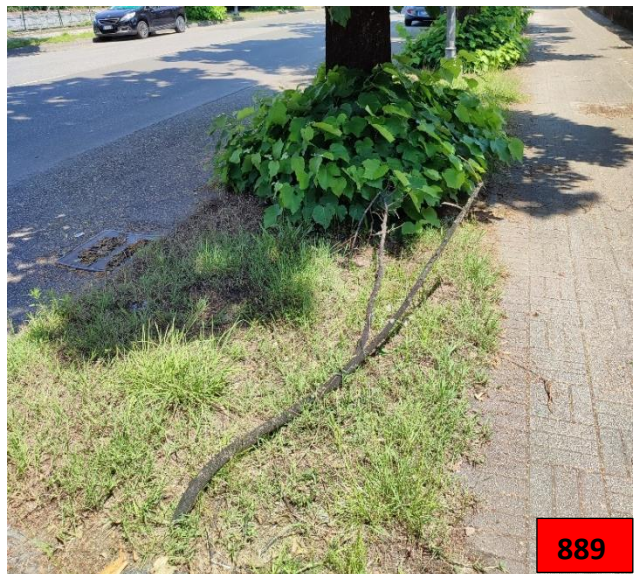
Molto presenti sono anche gli spollonamenti dal colletto che dovrebbero essere tenuti contenuti.

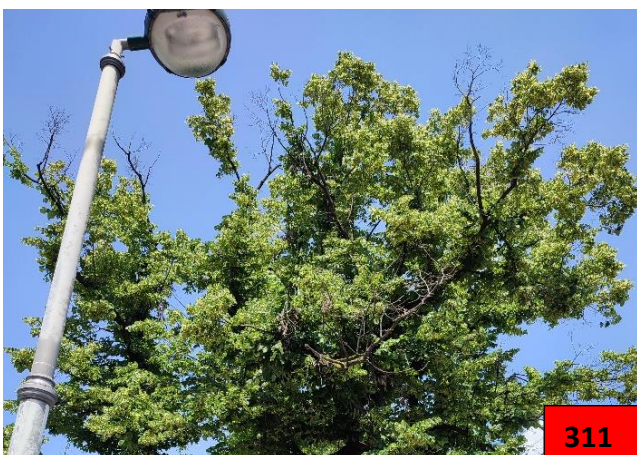
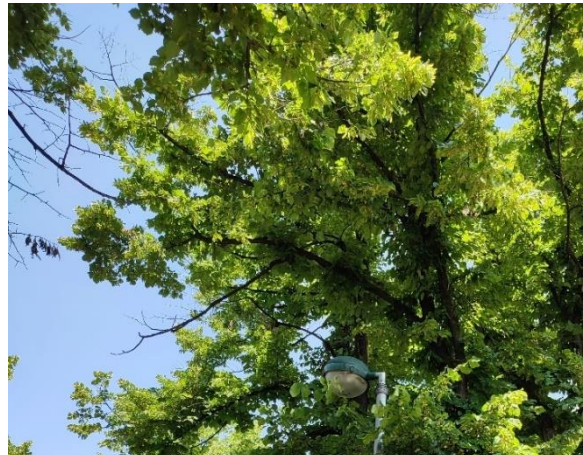
Diffusa è la presenza di rami secchi, anche a terra, sintomo di disseccamenti diffusi in chioma.

Allo stato attuale necessita programmare il ritorno delle altezze delle piante a dimensioni di sicurezza sia riducendone il "peso" della "fronda" sia eliminando il secco rilasciato in chioma naturalmente.

Si potrà dare un primo ritorno a metà della altezza attuale in modo da rendere possibile la rimonda del secco ed una analisi visiva dello stato di salute rilevando eventuali cavità delle branche e presenza di fitopatogeni.

Tenuto conto dell’ambito turistico paesaggistico interessato e del vincolo afferente all’ art. 136 D.M. 14/12/1954 e dello stato dei luoghi si rileva la opportunità/urgenza di predisporre intervento di rimonda dal secco in quota ed un eventuale primo intervento di potatura per riportare le chiome ad una altezza contenuta onde ovviare ad eventuali stroncamenti di branche ad azione di agenti atmosferici.

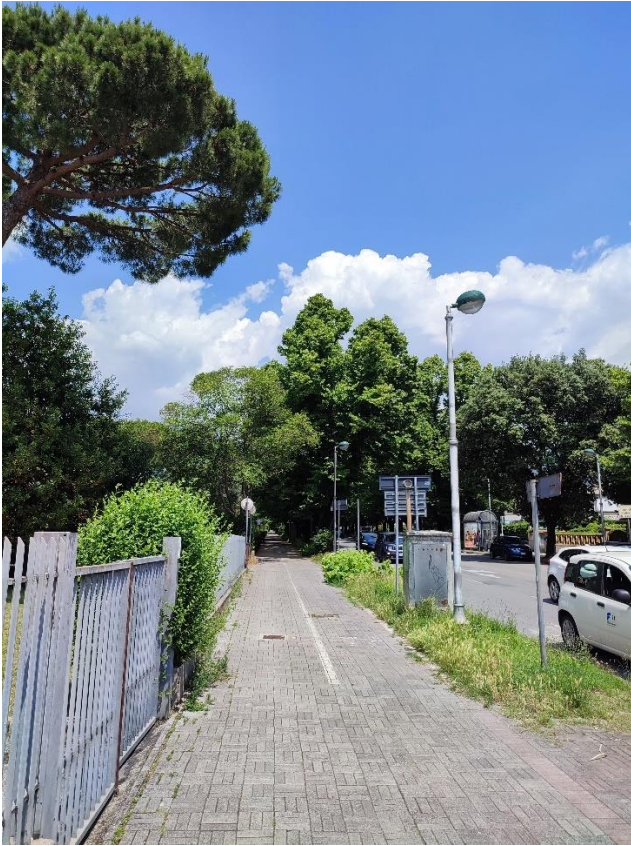
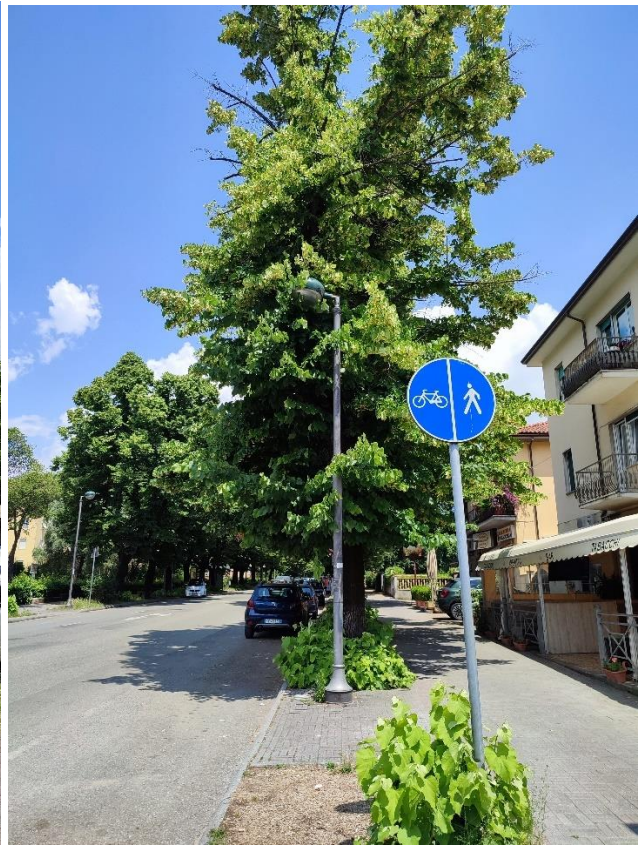
In prossimità dell'incrocio con Via Giovanni Fantoni e Via Dante Marchetti si rilevano tre riscoppi di Tigli abbattuti sul lato destro ed uno proprio a ridosso dell'incrocio sul lato sinistro.

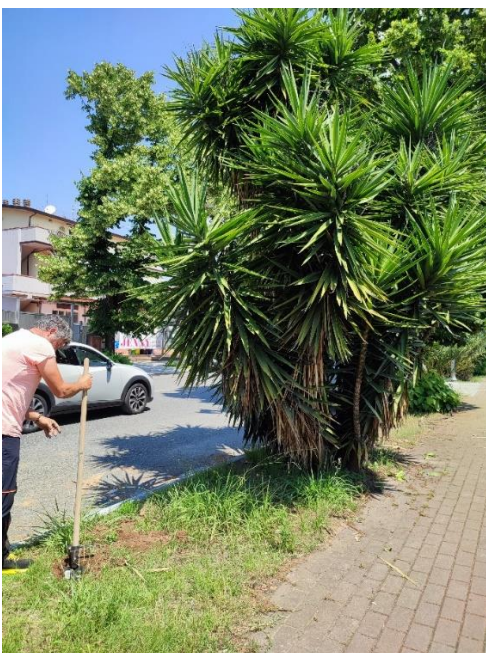
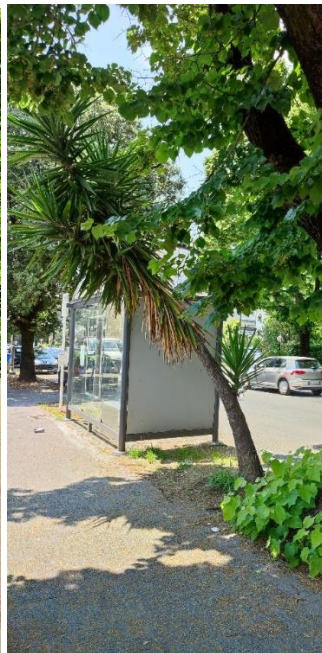
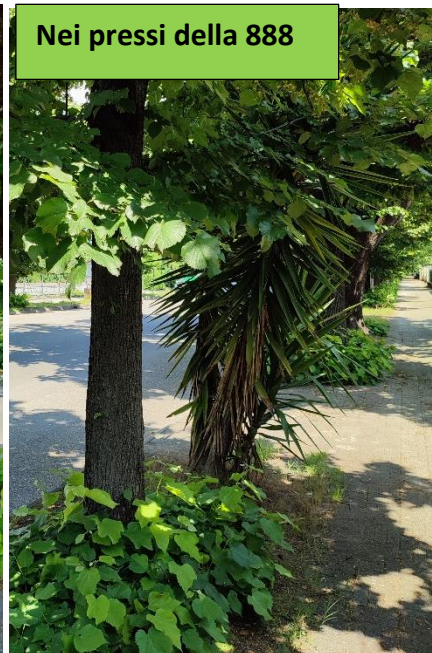
Yucca in spazi vuoti o in competizione con il Tiglio
