Comune di Massa (MS)

# Piano degli Arenili e dei Viali a Mare

## Tavola QC.9

Schedatura degli stabilimenti balneari con evoluzione storica  
(Scheda tipo)

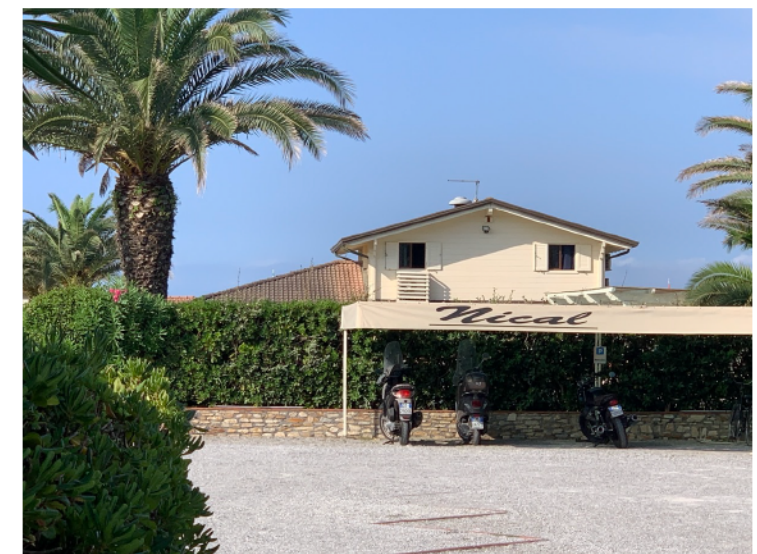
Foto Corpo Principale

CORPO PRINCIPALE

Numero di piani:	2
Tipo di copertura:	Capanna
Materiale prospetti:	Legno
Materiale copertura:	Laterizio
Stato di conservazione :	Buono
Qualità architettonica:	Valore tipico
Piano interrato o seminterrato	<input type="checkbox"/>
