Comune di Massa (MS)

Piano degli Arenili e dei Viali a Mare

Relazione Illustrativa

Allegato 1 - Studio della componente vegetale arborea e arbustiva

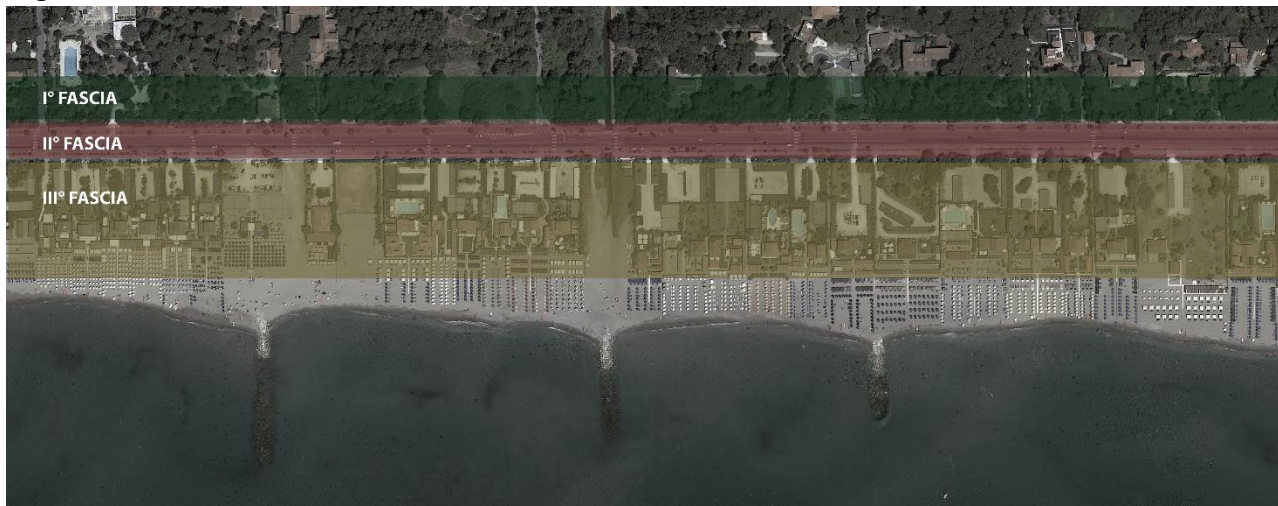
Img. 1 - Tratto di via Lungomare di Levante con indicazione delle tre fasce.

Nell'immagine n.1 si evidenzia la suddivisione delle tre fasce, che sarà approfondita nei paragrafi a seguire.

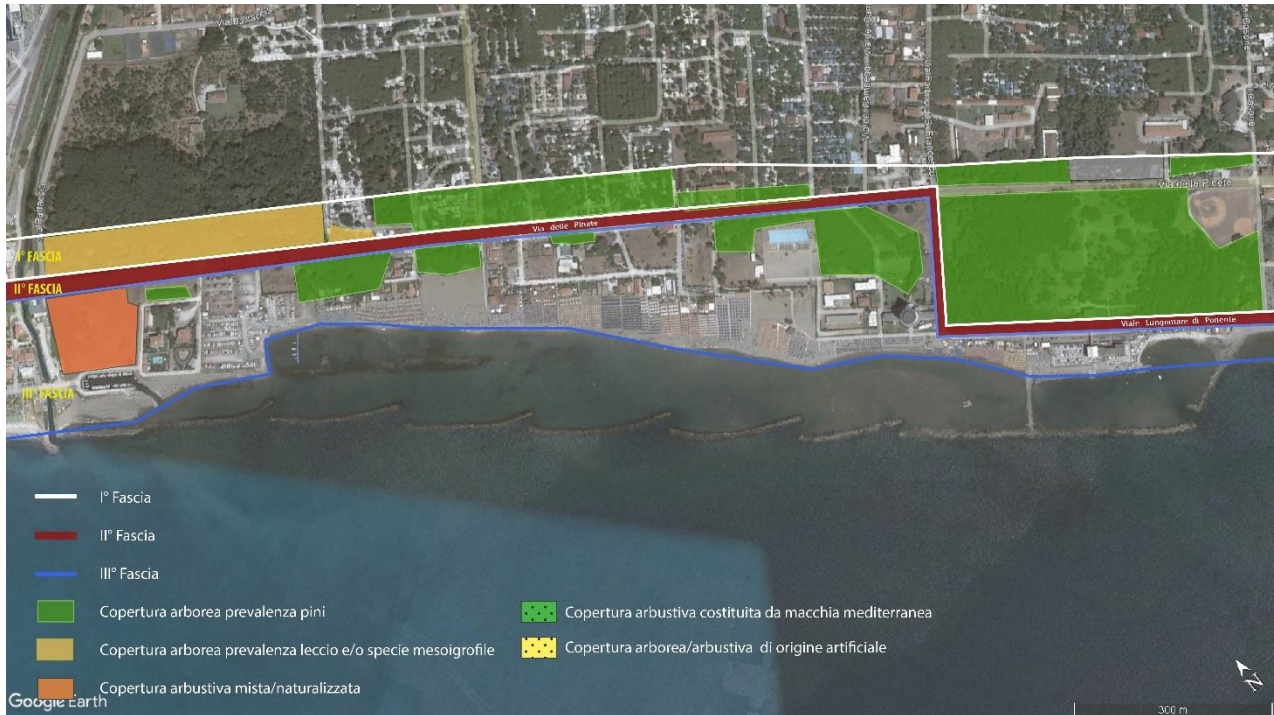
Img.2 -Tratto da via delle Pinete a viale Lungomare di Ponente

Area a confine con Marina di Carrara, presso la località Partaccia. **La I° fascia**, in cui rientra la zona che si sviluppa lungo via delle Pinete e viale Lungomare di Ponente, è caratterizzata dalla presenza di una prima copertura arborea composta in prevalenza da piante di leccio (*Quercus ilex*) e specie miste a foglia caduca, con alcuni pini nella parte interna. Proseguendo verso sud, si sviluppano porzioni di pinete (*Pinus pinea*, *P. halepensis*, *P. pinaster*) all'interno delle aree camping, fino al parco Colonia Ugo Pisa. In quest'ultimo è da evidenziare, a seguito dei sopralluoghi negli ultimi 3 anni, il disseccamento dei pini marittimi che, ad oggi, prosegue progressivamente, a causa dell'attacco da parte della cocciniglia del pino marittimo (*Matsucoccus feytaudi*) *Img.3*.

La II° fascia comprende le due vie sopra citate, dove, lungo questo tratto, si riscontrano sistemazioni a verde in prossimità del parcheggio su via delle Pinete, costituito da palme e arbusti bassi mediterranei. All'interno della **III° fascia** è da evidenziare un'area a copertura prevalentemente arbustiva nel tratto iniziale di via delle Pinete, in stato di abbandono. All'interno di questa porzione si riscontra lo sviluppo di macchie arbustive ed erbacee spontanee (es.: *Rubus ulmifolius*, *Inula viscosa*, *avena fatua*, ecc.) gruppi di piante di robinia in forma giovane e di polloni (*Robinia pseudoacacia*). A seguire si rilevano coperture arboree in prevalenza di pini domestici (presso Bagno Fausto, ingresso della spiaggia libera, in prossimità dell'area parcheggio, area verde Torre Verve).

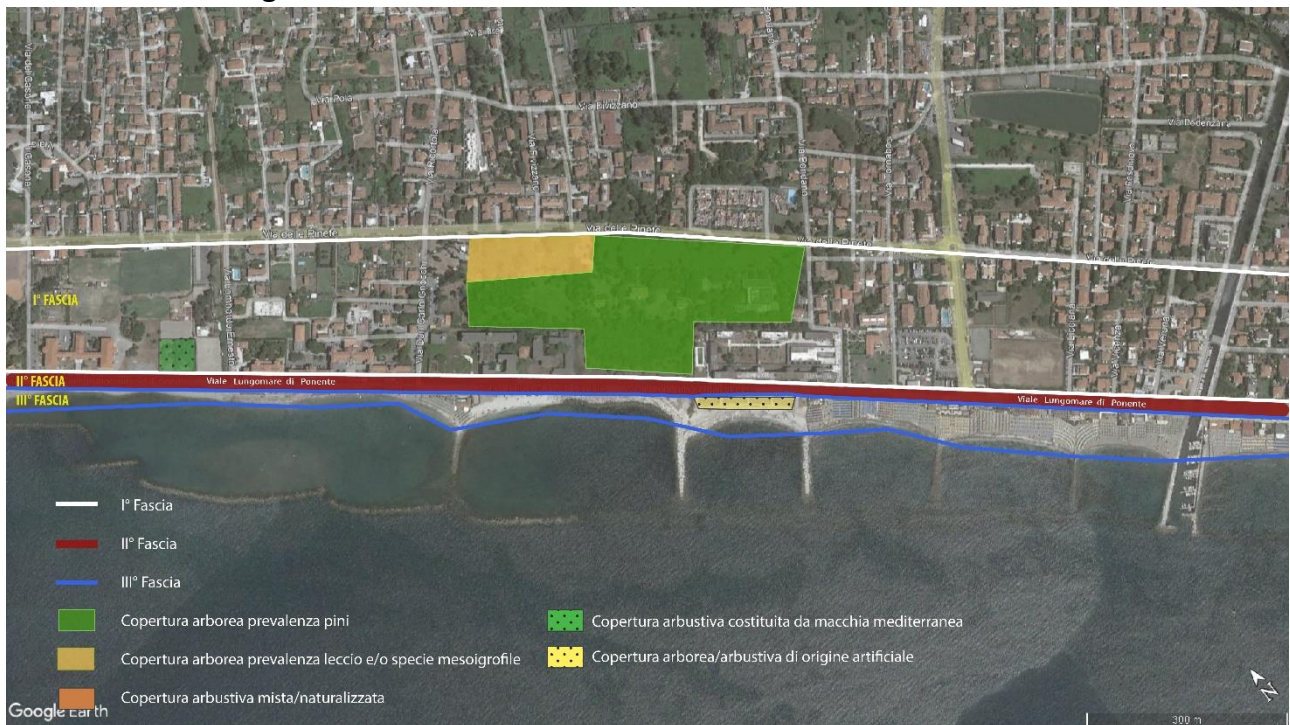
Img. 4 - Tratto via Lungomare di Ponente

Il secondo tratto riguarda il continuo di via Lungomare di Ponente. Nella **I° fascia** si annovera l'area a verde della colonia Ettore Motta, ossia una zona a copertura arborea, prevalentemente del genere *Pinus*, con alcune porzioni di lecceta mista a robinie (*Robinia pseudoacacia*) e pioppi (*Populus alba*, *Populus nigra*). La **II° fascia**, ovvero la via sopra indicata, non presenta particolari sistemazioni a verde se non un'area di sosta, in prossimità della "Scogliera dell'Amore, caratterizzata dalla presenza di un filare di palme (*Washingtonia sp.*) e diverse specie arbustive o piccoli alberi nelle aiuole (*Chamaerops humilis*, *Tamarix gallica*, *Agave americana*, *Myrtus communis*). Proseguendo sulla via, sono presenti aiuole spartitraffico realizzate con filari di palme (*Washingtonia sp.*) piante di pitosforo ad alberello (*pittosporum tobira sp.*), oleandro (*Nerium oleander*), yucca (*Yucca sp.*) e diversi cespugli bassi. In questo tratto la **III° fascia** non presenta particolari coperture vegetali se non la presenza in minima parte di piante in vaso e piccole siepi degli stabilimenti (Libeccio Beach, Bagno Asciutti).

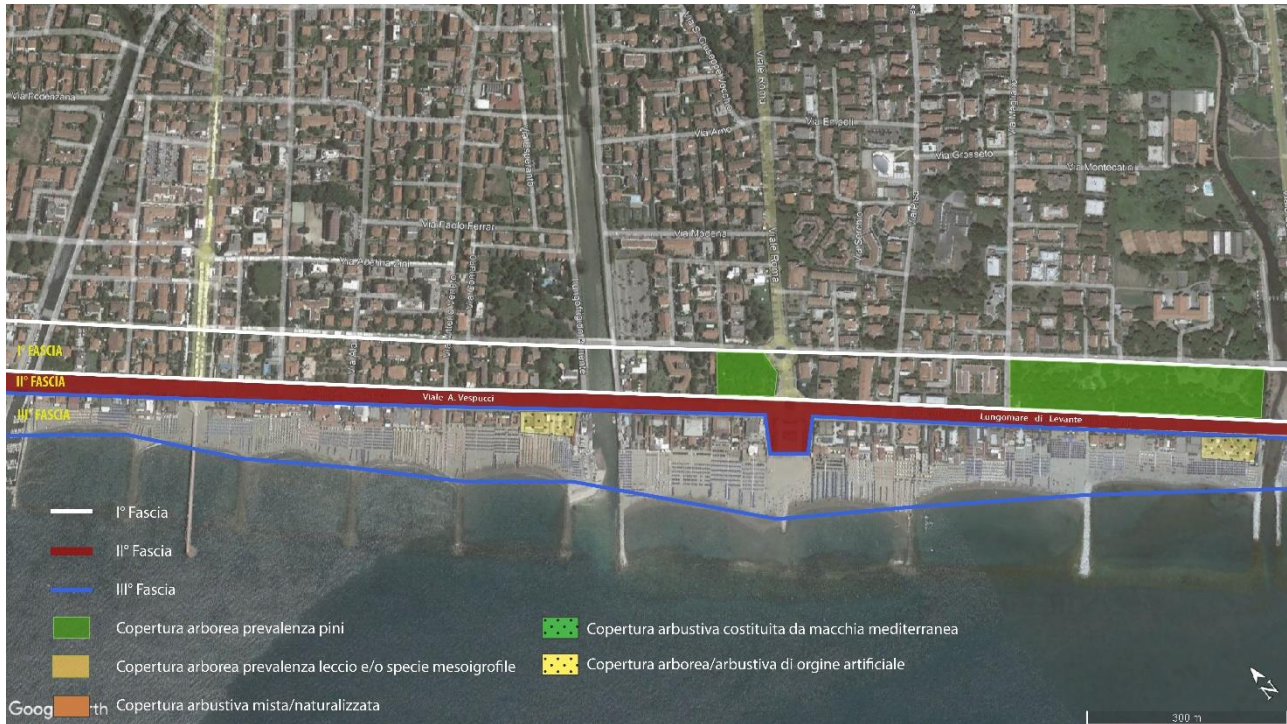
Img. 5 - Tratto via A. Vespucci e tratto iniziale Lungomare di Levante

Nella **I° fascia** si annoverano due aree a copertura arboree, in prevalenza piante del genere *Pinus*, ossia Parco Nadia e Barbara e il Parco del Magliano. Anche in quest'ultimo, si evidenzia, rispetto ai rilievi del 2021, un progressivo deperimento a carico dei pini marittimi causati dall'attacco della cocciniglia.

Riguardo alla II° fascia questa è rappresentata da diverse aiuole divisorie tra la viabilità carrabile e i percorsi ciclo-pedonali. Le specie di maggior presenza risultano pitosforo, in forma arbustiva e alberello, palme Washingtonia e palme nane, yucca e oleandro.

Lungo la **III° fascia** si rilevano spazi veri all'interno degli stabilimenti, in particolare Bagno Fassona, Bagno Misericordia, Bagno Margherita. E' da considerare anche il verde ornamentale presente presso piazza Bad Kissingen, rappresentato dai due filari di palme Washingtonia e arbusti misti (pitosforo, oleandro, yucca, ecc).

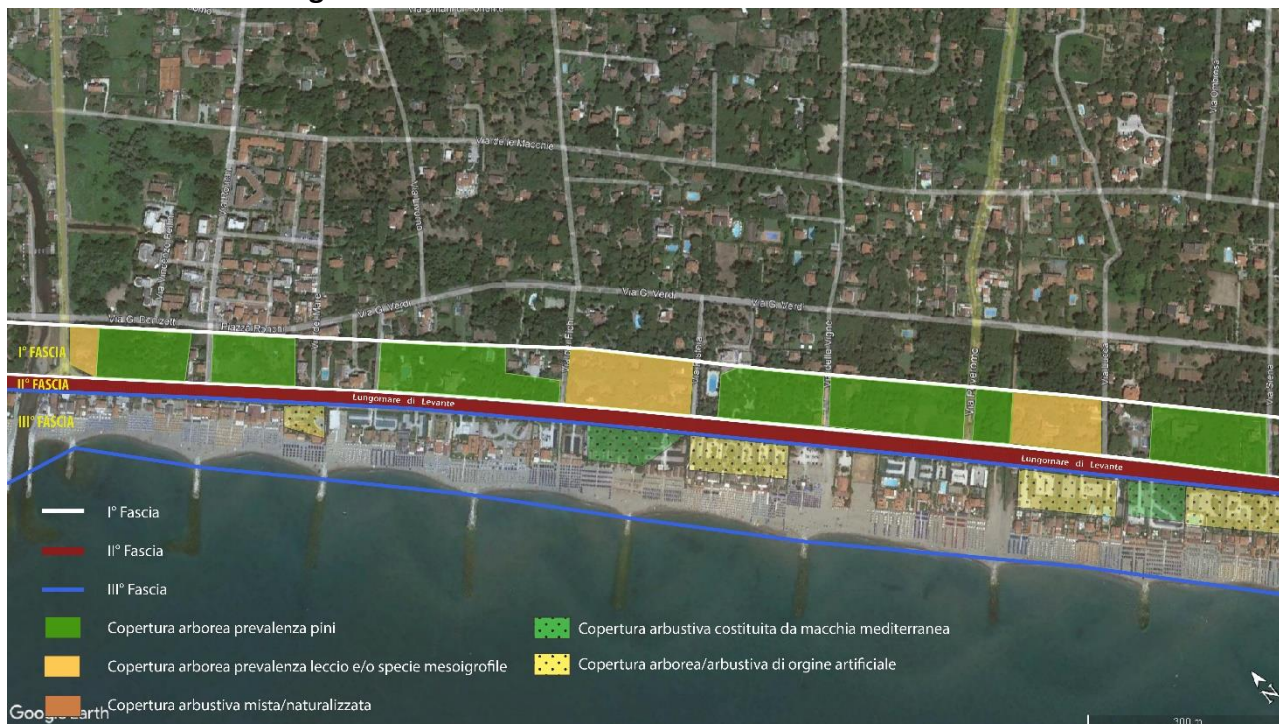
Img. 6 - Tratto centrale Lungomare di Levante

Questo tratto riguarda il continuo di Lungomare di Levante. in questa porzione di arenile la **I° fascia** risulta la più importante sia in termini quantitativi che qualitativi. Lungo la via si affacciano infatti:

- l'area protetta WWF Ronchi, caratterizzata da una intensa copertura arborea dominante (lecci, pioppi, ontani, pini) e una copertura arbustiva dominata di specie mediterranee (corbezzolo, ginestra, ginepro, lentisco, tamerici, ecc.);

- piazza Ronchi e l'area cani annessa, dove sono presenti alberate di pini e tamerici (*P. pinea*, *P. halepensis*, *Tamarix sp.*);
- coperture arboree di pini e leccio all'interno di aree a verde di hotel e residence e immobili privati, tra via del Mare a via Poveromo;

- proseguono coperture arboree (leccio e specie mesoigrofile, pinete) lungo la via, con particolare rilievo sul fosso Poveromo, area ormai naturalizzata e di grande valenza naturalistica, data dalla presenza di corpi idrici (foce) e dalla varietà di specie arboree/arbustive autoctone (leccio, ontano, pioppo, carpino, pino, salice). Non mancano alcune specie pioniere come la robinia, l'ailanto e la yucca.

La **II° fascia** rispetta sostanzialmente le tipologie vegetazionali dei tratti precedentemente analizzati, rappresentata da filari di palme, aiuole con oleandri, pitosforo, tamerici e piccoli arbusti.

Riguardo alla **III° fascia**, si annoverano: lungo la porzione del fosso Poveromo, macchie dense di canna comune e tussilago (*Arundo donax*, *Tussilago farfara*), rade specie psammofile al tratto finale sabbioso e macchia mediterranea (limitrofe al Bagno Associazione Poveromo), spazi verdi all'interno degli stabilimenti balneari, composte da impianti arborei misti, come pini e lecci (stab. Bagno Pesca e Nuoto, Ass. Consortile Sport e Natura), filari di platani in prossimità dei parcheggi (Bagno Hermitage, Bagno Marco) e coperture in prevalenze arbustive (Bagno Jungla).
