COMUNE DI MASSA

PIANO DER L'ELIMINAZIONE DELLE BARRIERE ARCHITETTONICHE P.E.B.A.

SCHEDE PARCHI

ALLEGATO

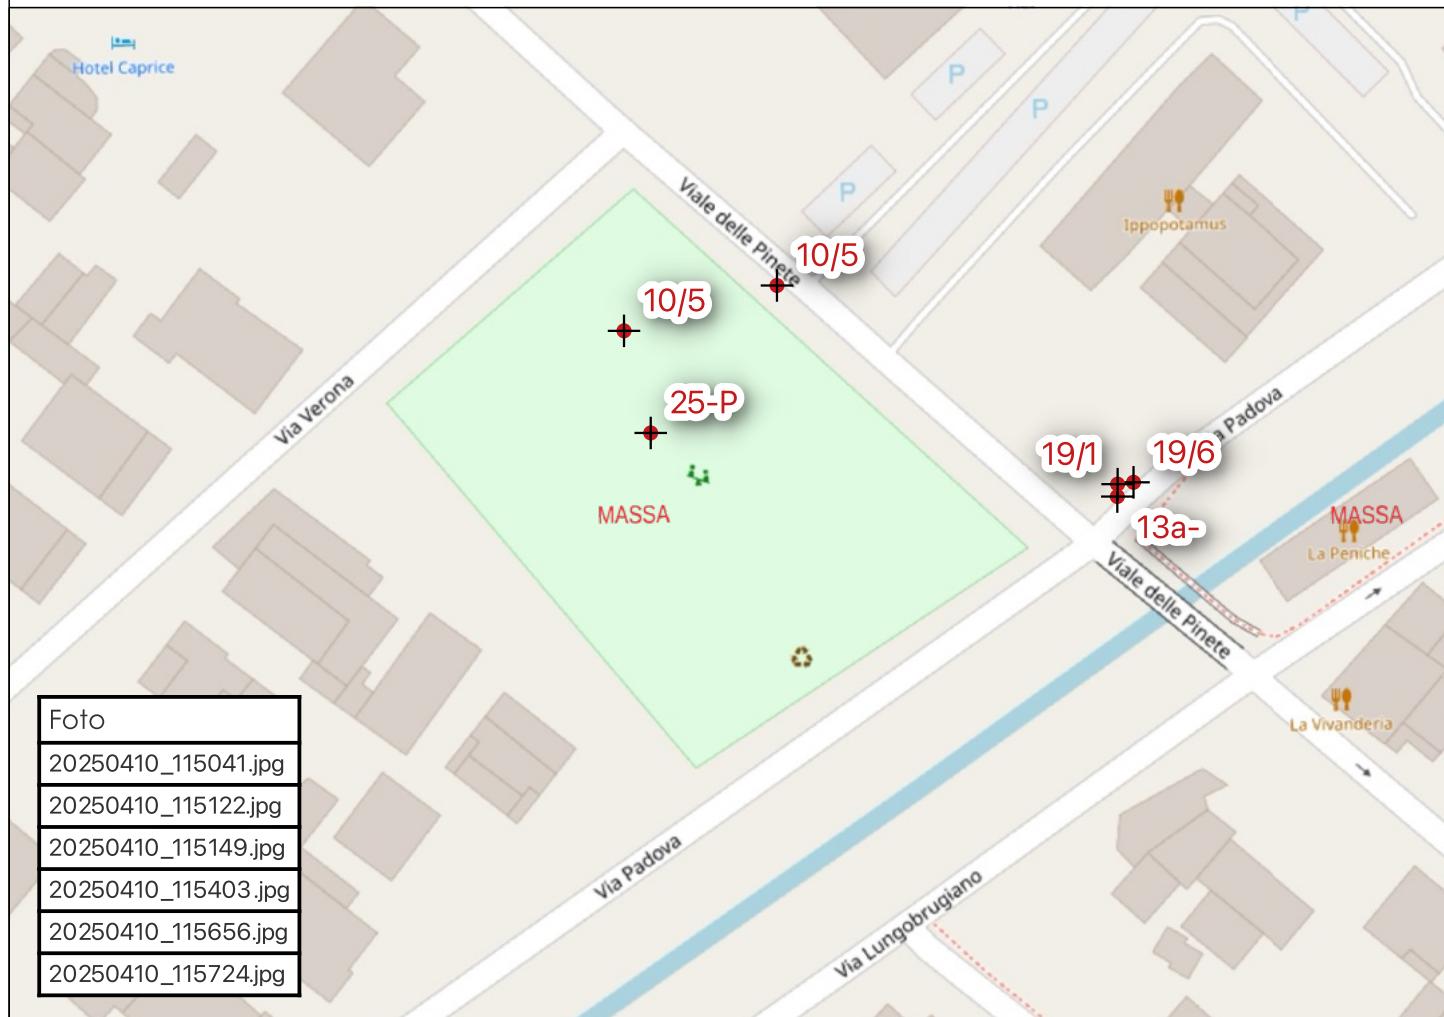
PARCO DEL BRUGIANO

ACCESSIBILE CON ACCOMPAGNAMENTO

Descriz	Cod Confli New
Posto auto dedicato mancanza di segnalazione a terra	19/6b-Errata segnalazione parcheggio disabili
Postp auto dedicato non raccordato con marciapiede	13a-Gradino
Mancanza di segnalazione attraversamento	19/1b-Mancata individuazione servizi: attraversamento pedonale
Percorsi inaccessibili a persone su sedia a ruote	25-Pavimentazione degradata
Ingresso inaccessibile a persone su sedia a ruote e grosse difficoltà a persone cieche	10/5a-Ostacoli
Mancanza di giochi inclusivi	10/5a-Ostacoli

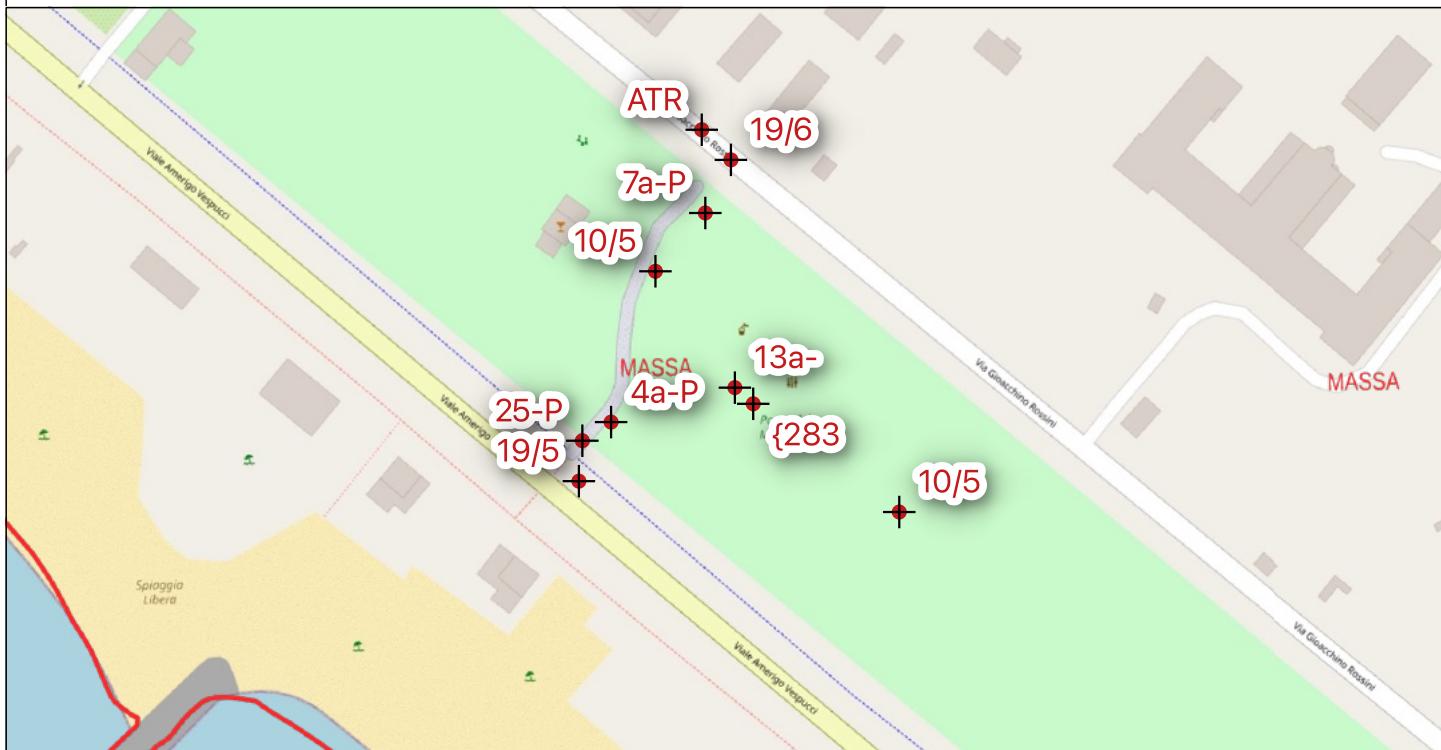
PARCO DI MAGLIANO

NON ACCESSIBILE

fid	Descriz	Cod Confli New	Foto
738	Mancanza di posto auto dedicato in prossimità dell'ingresso	19/5b-Mancanza posto parcheggio disabili	20250410_131754.jpg
730	Posto auto dedicato vicino all'ingresso ma con errata segnalazione	19/6b-Errata segnalazione parcheggio disabili	20250410_125729.jpg
731	Parcheggio Rosa dedicato corretto	Attrezzatura	20250410_130041.jpg
732	Pavimentazione interna in terra battuta	(7a-Pavimentazione sconnessa)	20250410_130116.jpg
733	Cartello descrittivo non inclusivo Oppure aggiungere un QR code con informazioni aggiuntive Aggiungere una mappa tattile per persone cieche	10/5a-Ostacoli	20250410_130634.jpg
734	Giochi raggiungibili con difficoltà, aggiungere giochi inclusivi	10/5a-Ostacoli	20250410_131036.jpg
735	Difficoltà a raggiungere il blocco servizi igienici	13a-Gradino	20250410_131153.jpg
736	Bagno persone disabilità manca cartello esterno Manca maniglione laterale Manca avviso emergenza chiamata	Ostacolo generico	20250410_131349.jpg

737	Ingresso con Rampa forte pendenza	(4a-Percorso: % pen primaria)	20250410_131702.jpg
739	Pavimentazione degradata all'ingresso	25-Pavimentazione degradata	20250410_131841.jpg

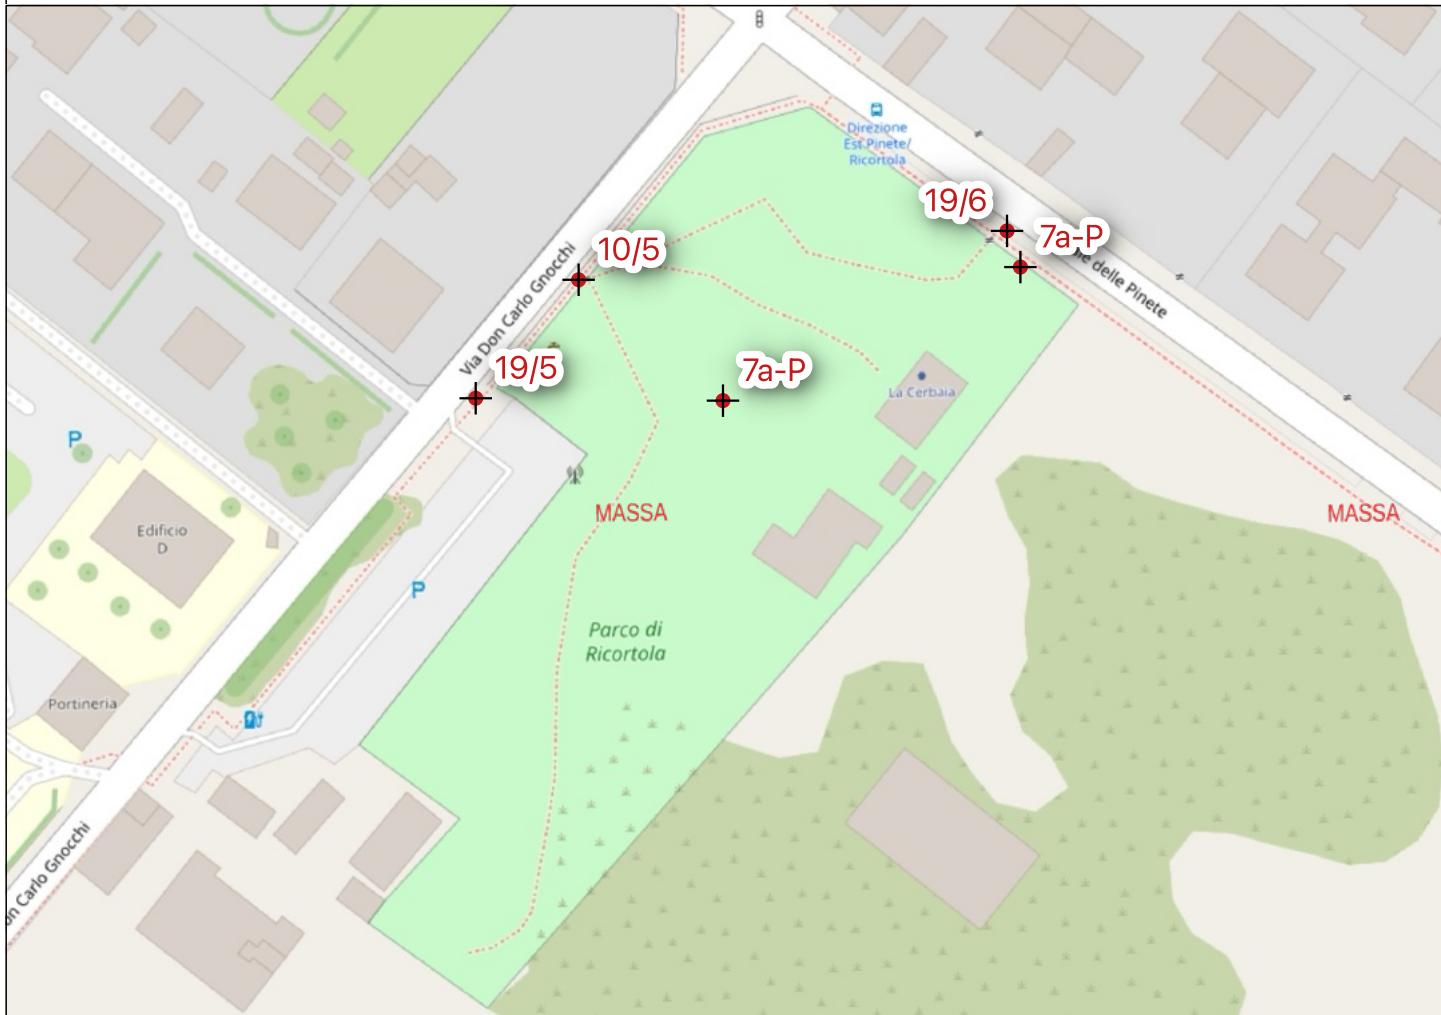
PARCO DI RICORTOLA

NON ACCESSIBILE

fid	Descriz	Cod Confli New	Foto
724	Pavimentazione inadeguata a persone su sedia ruote	(7a-Pavimentazione sconnessa)	20250410_121022.jpg
723	Posto auto dedicato senza segnalazione a terra	19/6b-Errata segnalazione parcheggio disabili	20250410_120928.jpg
722	Assenza di percorsi di collegamento tra i giochi	(7a-Pavimentazione sconnessa)	20250410_120730.jpg
720	Assenza di posto auto dedicato vicino all'ingresso	19/5b-Mancanza posto parcheggio disabili	20250410_120519.jpg
721	Assenza di percorso accessibile a persona su sedia a ruote	10/5a-Ostacoli	20250410_120612.jpg

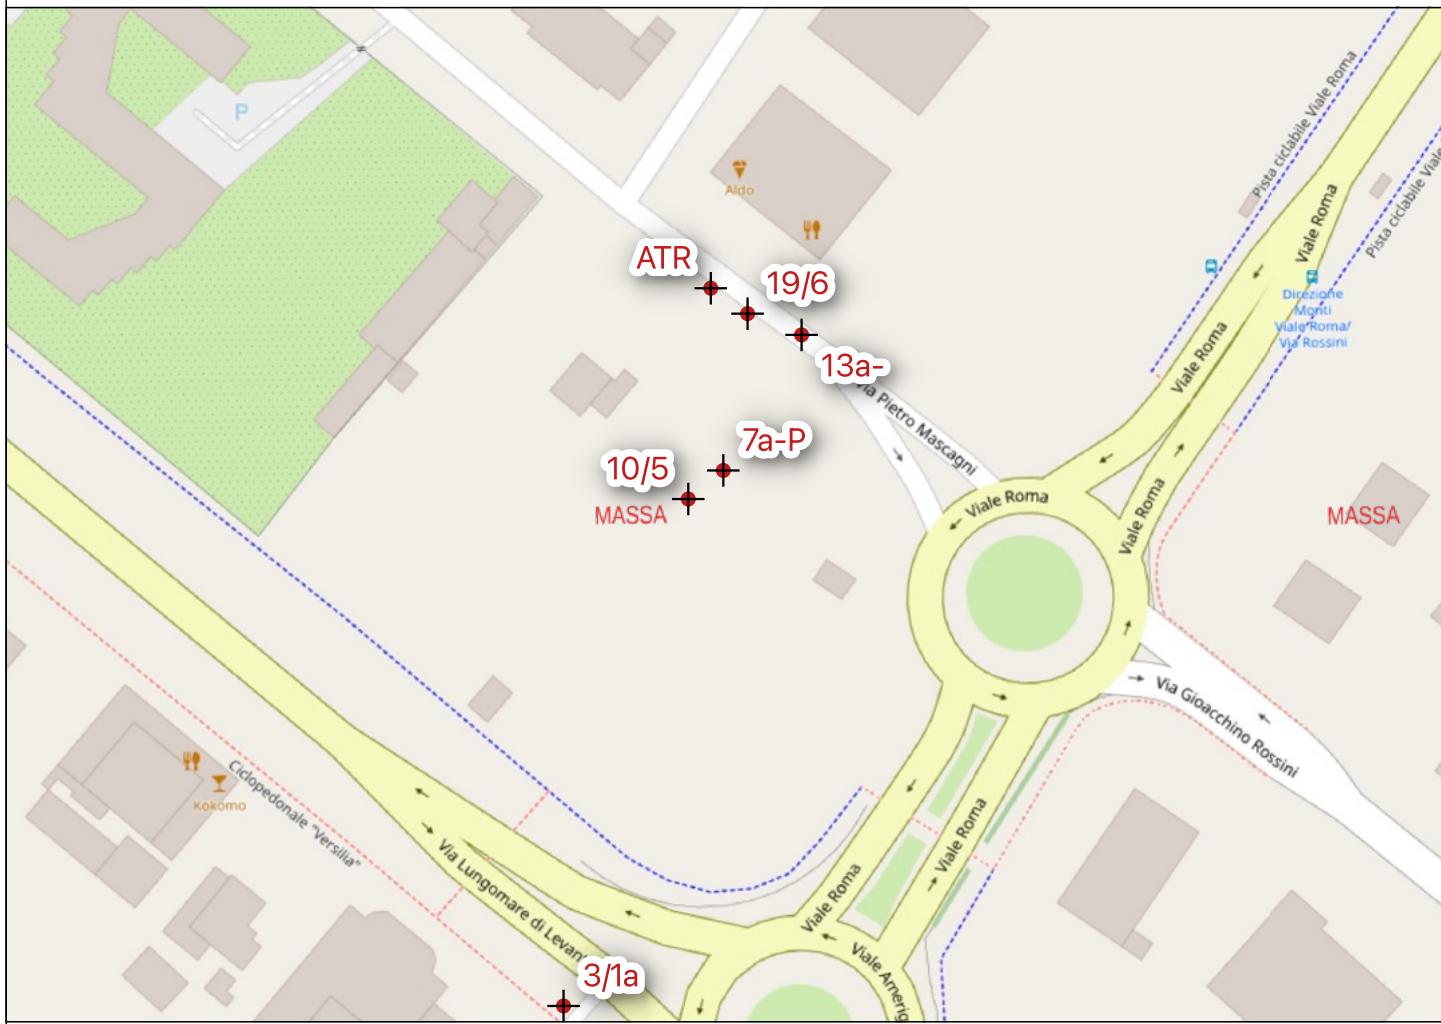
PARCO LE PINETINE

NON ACCESSIBILE

fid	Descriz	Cod Confl New	Foto
373	Piazza Bad Kissingen risalto scivoli	(3/1a-Rampetta: risalto)	20250302_162710.jpg
743	Mancanza dei giochi inclusivi	10/5a-Ostacoli	20250410_133106.jpg
742	Percorsi interni a volte sconnessi,ma praticabili	(7a-Pavimentazione sconnessa)	20250410_133007.jpg
741	Mancanza raccordo posto auto dedicato con marciapiede	13a-Gradino	20250410_132826.jpg
740	Posto auto dedicato manca segnalazione	19/6b-Errata segnalazione parcheggio disabili	20250410_132732.jpg
744	Parco Le pinetine	Attrezzatura	20250410_133201.jpg

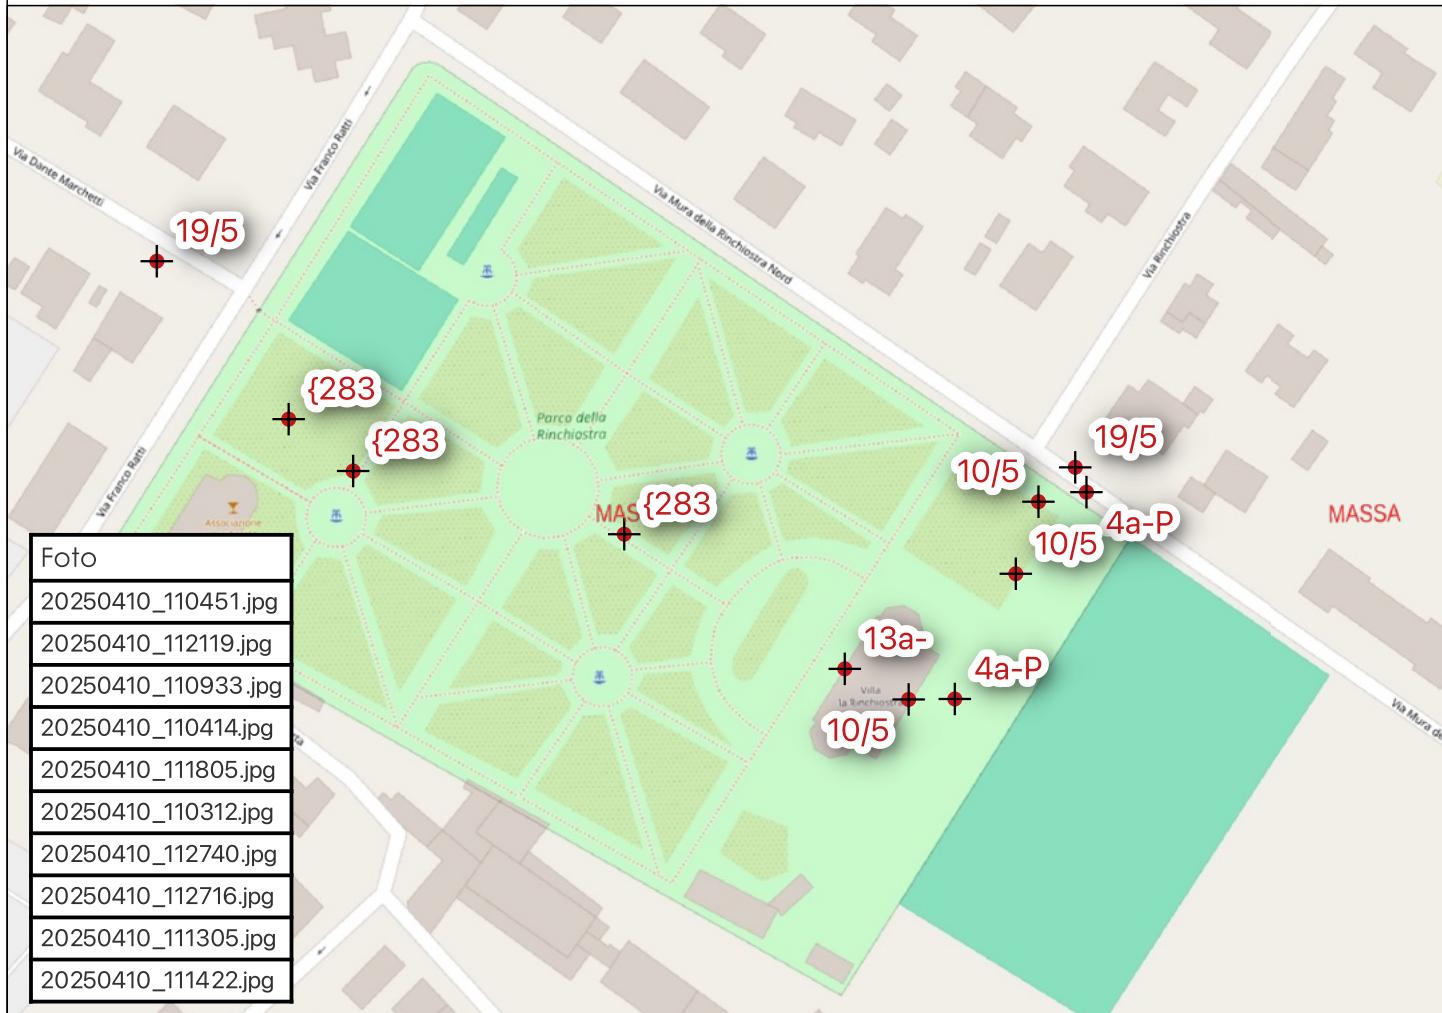
PARCO LA RINCHIOSTRA

ACCESSIBILE CON ACCOMPAGNAMENTO

fid	Descriz	Cod Confli New
705	Rampa senza parapetto di protezione E pendenza marcata	(4a-Percorso: % pen.primaria)
711	Mancanza di maniglione laterale	10/5a-Ostacoli
706	Ingresso principale al museo,non accessibile	13a-Gradino
704	Posizionamento del cartello informativo dal bordo difficile da raggiungere per una persona cieca	10/5a-Ostacoli
710	Percorsi interni al parco stabilizzato,corretto	Ostacolo generico
703	Errata posizione di cartello informativo,difficile da leggere con QR code è difficile da scansionare	10/5a-Ostacoli
713	Pavimentazione dissestata e forte pendenza	(4a-Percorso: % pen.primaria)
712	Mancanza di posto auto dedicato sarebbe opportuno organizzare un parcheggio 23 posti interno	19/5b-Mancanza posto parcheggio disabili
707	Percorso di collegamento ai giochi corretto	Ostacolo generico
708	Collegamento percorsi zona gioco corretto	Ostacolo generico
709	Mancanza postulato dedicato in prossimità dell'ingresso al parco,	19/5b-Mancanza posto parcheggio disabili

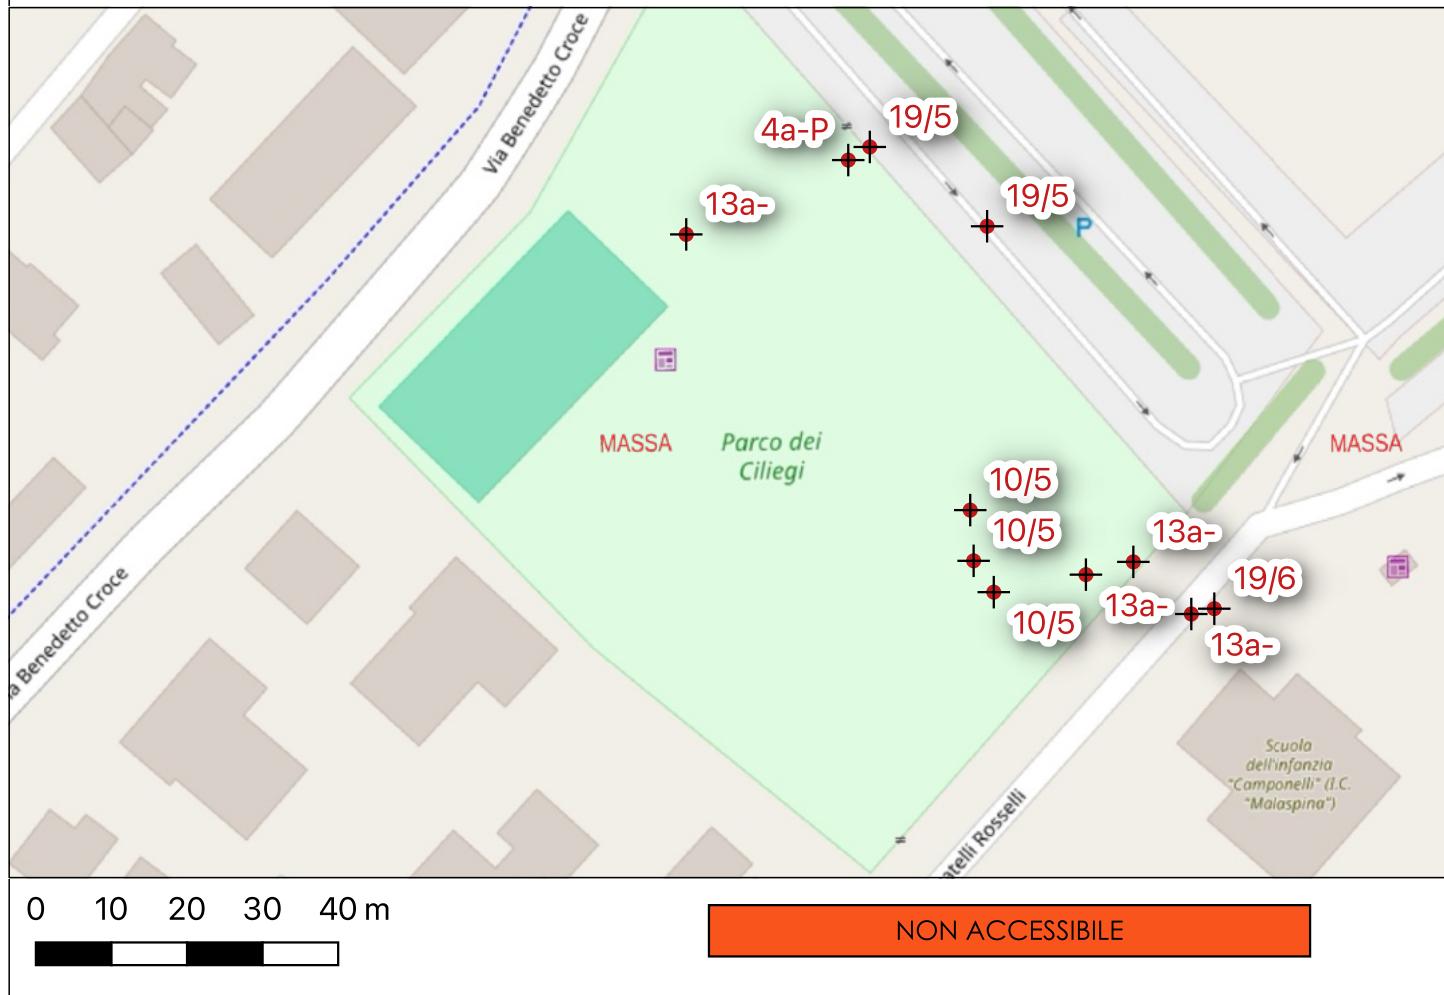
PARCO DEI CILIEGI

fid	Descriz	Cod Confli New	Foto
694	Mancanza di segnaletica corretta compreso mappa dei servizi all'ingresso	19/5b-Mancata individuazione servizi:altro	20250410_102413.jpg
695	Mancanza di posto auto dedicato in prossimità dell'ingresso del parco	19/5b-Mancanza posto parcheggio disabili	20250410_102531.jpg
689	Mancanza di pavimentazione accessibile intorno ai giochi	10/5a-Ostacoli	20250410_101944.jpg
687	Gradino all'ingresso del parco	13a-Gradino	20250410_101735.jpg
685	Posto auto dedicato manca pittogramma	19/6b-Errata segnalazione parcheggio disabili	20250410_101553.jpg
686	Manca scivolo raccordo Posto auto con marciapiede	13a-Gradino	20250410_101643.jpg
688	Mancanza di percorsi adatti a persone su sedia a ruota	10/5a-Ostacoli	20250410_101820.jpg
690	Fontana rialzata con gradino	13a-Gradino	20250410_102026.jpg
691	Giochi non inclusiie su fondo sconnesso	10/5a-Ostacoli	20250410_102109.jpg
692	Rialzata con gradino	13a-Gradino	20250410_102234.jpg

693	Ingresso al parco forte pendenza e pavimentazione degradata	(4a-Percorso: % pen primaria)	20250410_102320.jpg

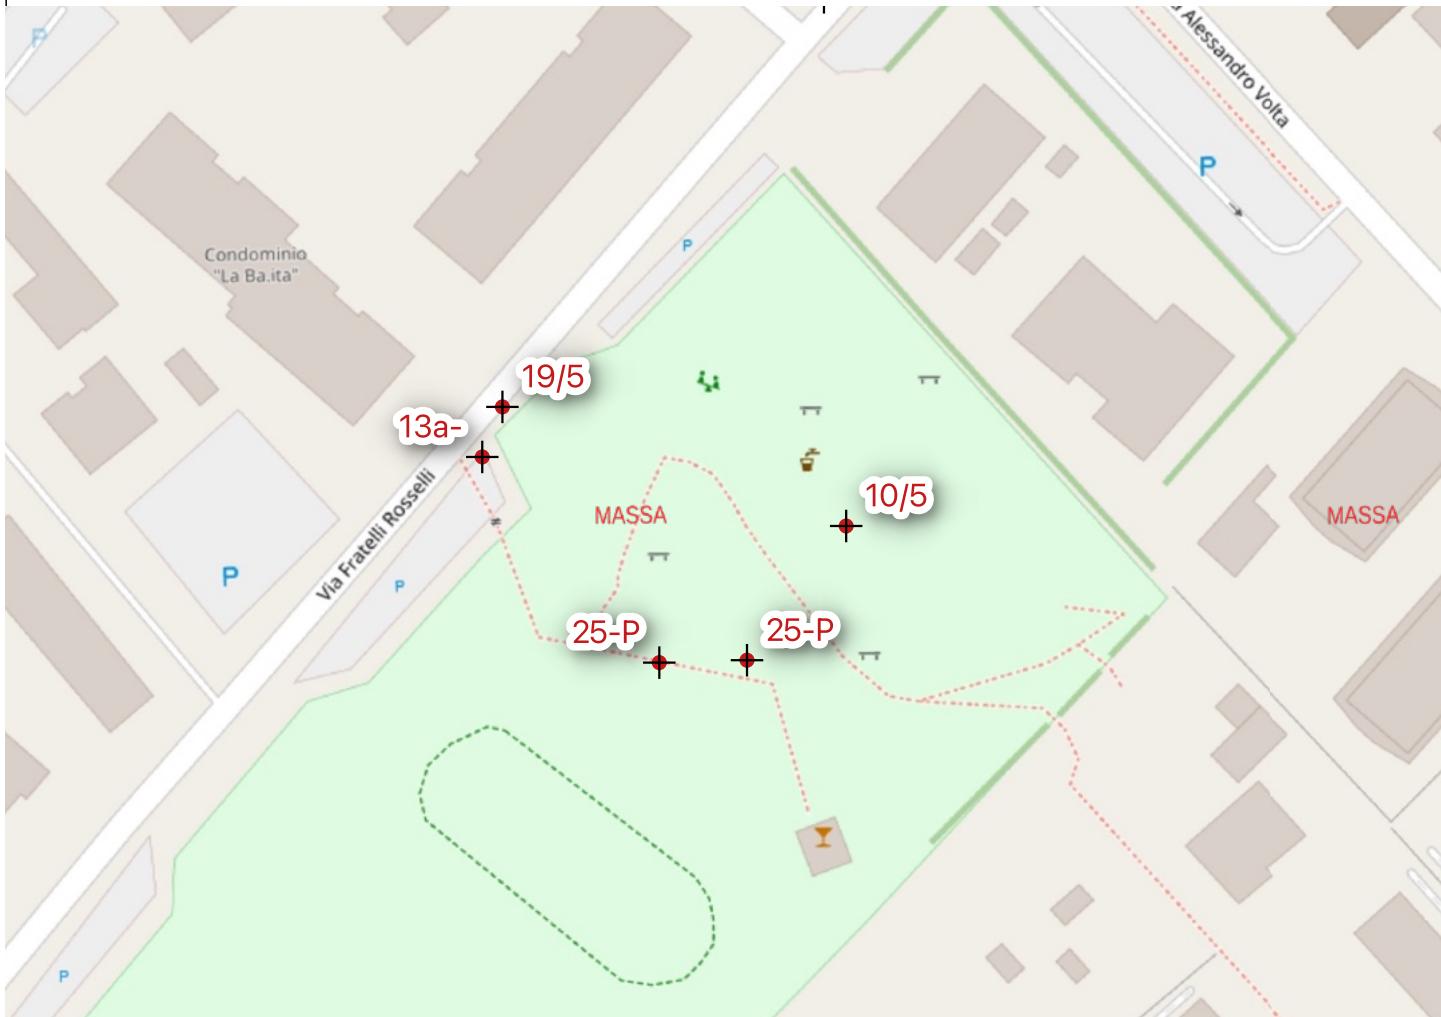
PARCO DEGLI ULIVI

fid	Descriz	Cod Confli New	Foto
699	Risalto tra asfalto e marciapiede 4cm	13a-Gradino	20250410_103253.jpg
698	Mancanza di posto auto dedicato in prossimità dell'ingresso al parco	19/5b-Mancanza posto parcheggio disabili	20250410_103149.jpg
700	Mancanza di collegamento accessibile tra i vari giochi	25-Pavimentazione degradata	20250410_103418.jpg
701	Mancanza di collegamento accessibile tra vari giochi	25-Pavimentazione degradata	20250410_103520.jpg
702	Alcuni giochi degradati in stato di abbandono	10/5a-Ostacoli	20250410_103639.jpg
