## COMUNE DI MASSA

### PIANO DER L'ELIMINAZIONE DELLE BARRIERE ARCHITETTONICHE P.E.B.A.

SCHEDE EDIFICI COMUNALI

A.1 Immobile Palazzo Comunale

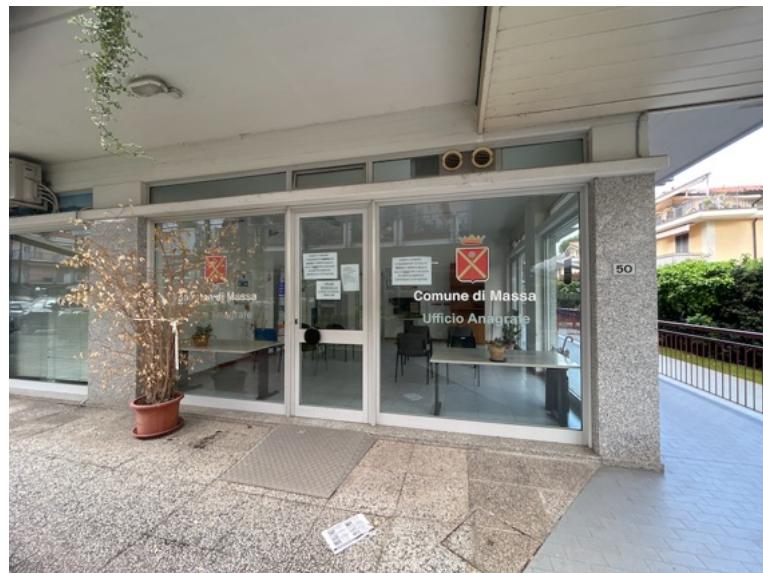
Foto 3

SI	NO	SPECIFICHE
3.1 Presenza di rampa esterna			
3.1.1 Rampa			(Vedi FOTO 3)
Pendenza rampa <8%			idonea per persona su sedia a ruote
Larghezza rampa (min. 90 cm)			
Ripiani sosta/inversione			non necessari
Corrimano ad altezza $100 \geq h \geq 90$			non necessario
Corrimano ad altezza 75 cm			non necessario
3.2 Presenza raccordo-scalino			-
3.2.1 Raccordo-scalino			-
3.3 Presenza scalino			-
3.3.1 Scalini			-
3.4 Presenza dislivelli protetti (scalini $\geq 30$ cm)			-
3.4.1 Dislivello			-
3.5 Scala principale di larghezza adeguata (larghezza. $\geq 120$ cm)			non ci sono dislivelli
3.6 Presenza parapetto (oltre quello della scala)			non ci sono dislivelli
3.7 Presenza ascensore			non ci sono dislivelli
3.8 Presenza servoscala			non ci sono dislivelli
3.9 Presenza piattaforma elevatrice			non ci sono dislivelli
3.10 Accessibilità percorsi garantita a tutti i piani

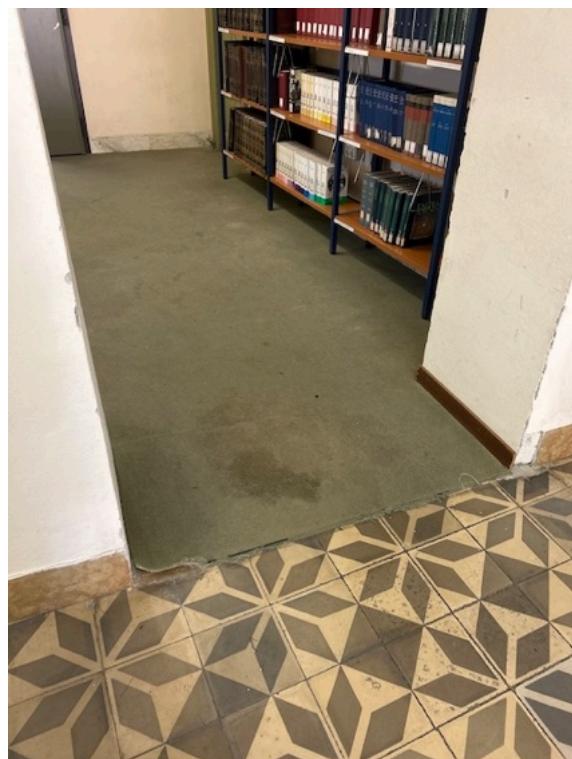
Foto 6 (piano secondo)

SI	NO	SPECIFICHE
3.1	Presenza di rampa - rampetta			rampetta per accedere alla platea pendenza <5% (vedi FOTO 6)
3.2	Presenza raccordo scalino			-
3.3	Presenza scalini			-
3.4	Presenza dislivelli protetti (scalini ≥ 30 cm)			-

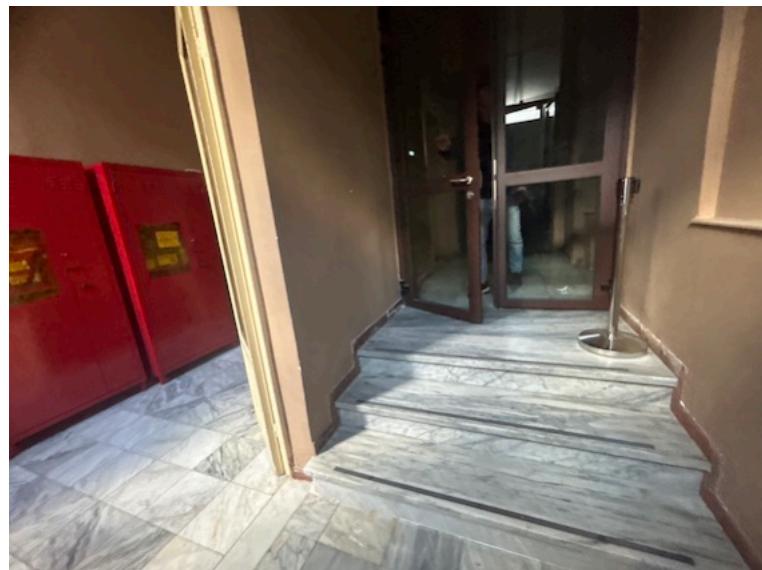
Foto 5

3 PERCORSI VERTICALI		SI	NO	SPECIFICHE
3.1	Presenza di rampa			non necessaria
3.2	Presenza raccordo-scalino mobile			(vedi FOTO 9)
3.2.1	Raccordo-scalino			
3.3	Presenza scalini			(vedi FOTO 5)

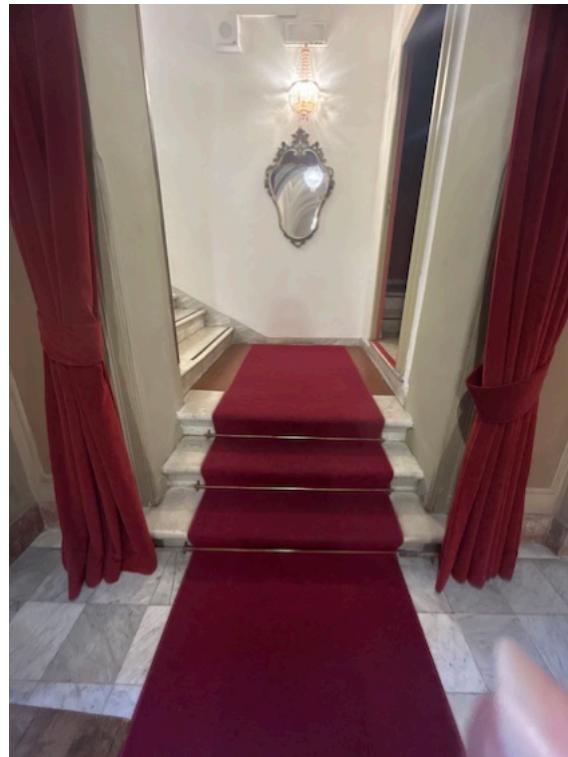
Foto 10

3.3.2	Scale (per raggiungere i palchi del Teatro) adeguate			scale prive di corrimano e segnali a terra (Vedi FOTO 10)
<b>3.4</b>	<b>Presenza dislivelli protetti (scalini <math>\geq 30</math> cm)</b>			assenza di dislivelli
<b>3.5</b>	Scala principale di larghezza adeguata (larghezza. $\geq 120$ cm)			(vedi FOTO 8-9)

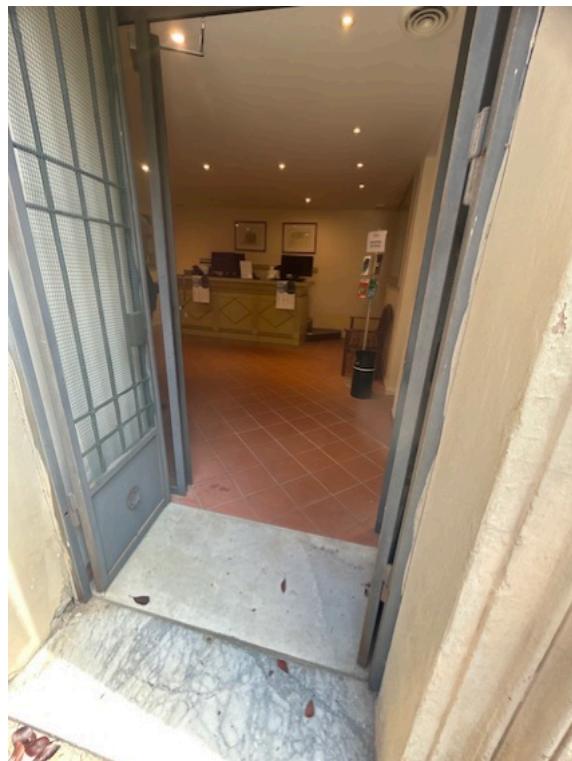
Foto 3

<b>2 ACCESSI ALL'EDIFICIO E PERCORSI INTERNI</b>		SI	NO	SPECIFICHE
2.1	Porta accesso apribile con luce netta $\geq$ 80 cm (facendo riferimento all'ingresso principale)			(vedi FOTO 3)
2.1.1	Vano antistante/retrostante complanari			
2.2	Area antistante ingresso in piano di dim. 150x150 cm			
2.3	Percorsi interni con assenza ostacoli/sporgenze			
2.4	Porte interne con luce netta min. 75 cm			
2.5	Corridoi interni di larghezza min. 150 cm

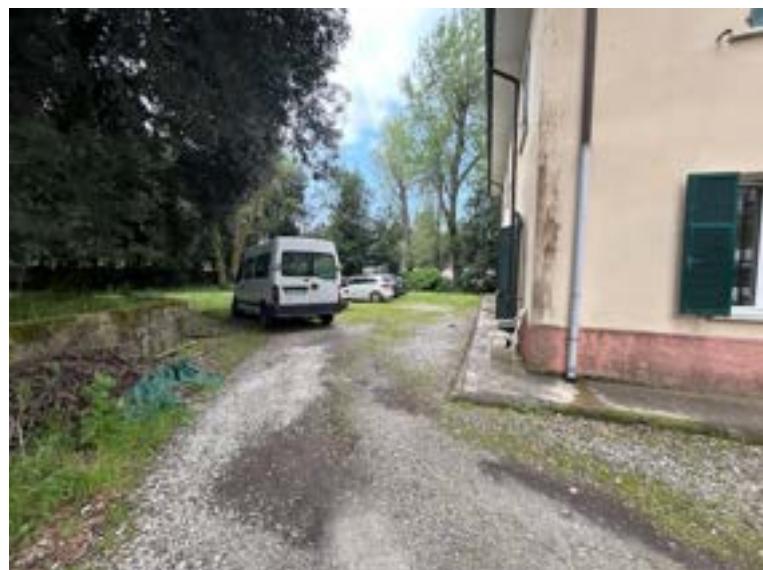
Foto 2

**Note:** All'esterno pavimentazione in ghiaia degradata (vedi FOTO 2)

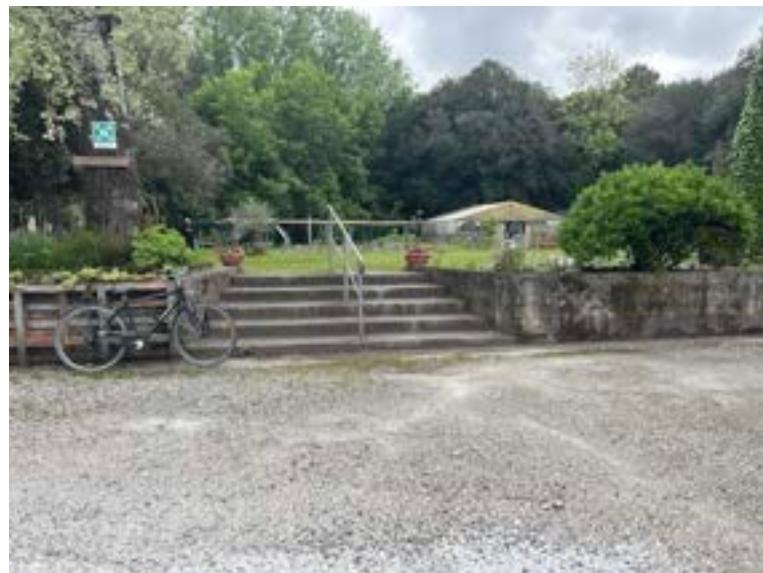
Foto 3

3.3.1 scalino		scale per raggiungere l'orto prive di corrimano (vedi FOTO 3)
<b>3.4</b> Presenza dislivelli protetti (scalini $\geq 30$ cm)		-
3.4.1 Dislivello		-
<b>3.5</b> Scala principale di larghezza adeguata (larghezza. $\geq 120$ cm)		(vedi FOTO 7)

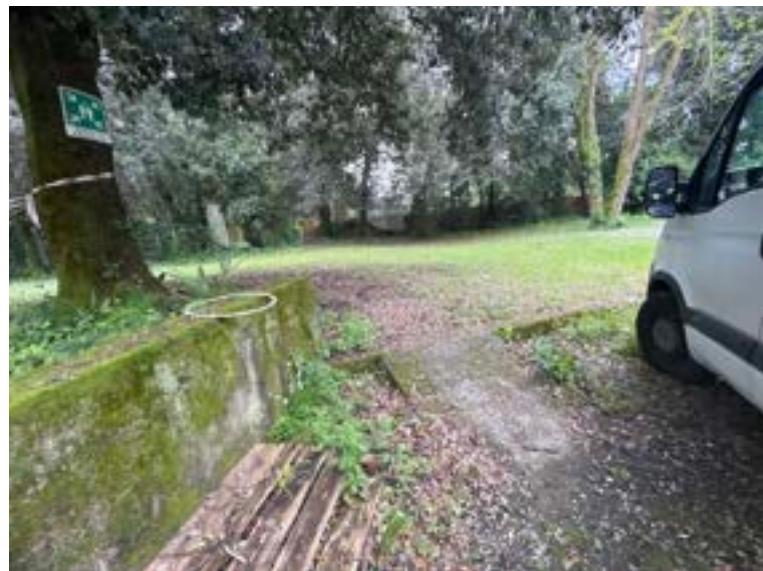
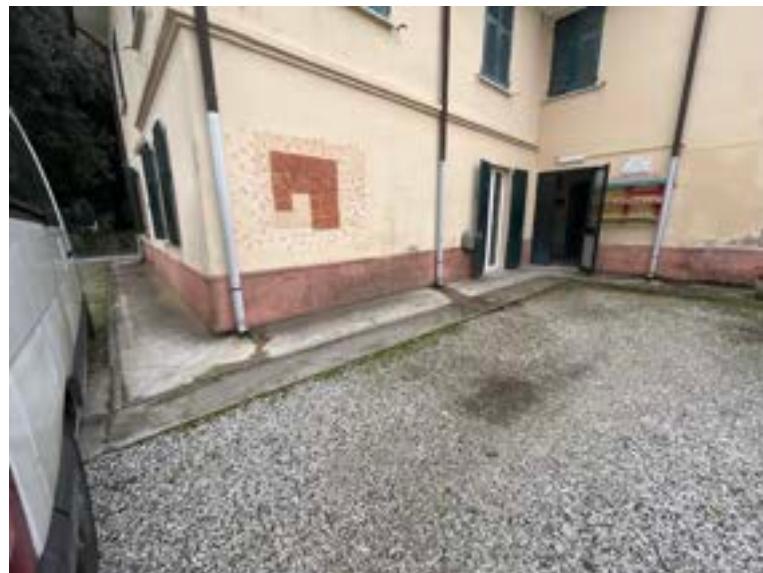
2 ACCESSI ALL'EDIFICIO E PERCORSI INTERNI		SI	NO	SPECIFICHE
2.1	Porta accesso apribile con luce netta $\geq 80$ cm (facendo riferimento all'ingresso principale)			porta a doppia anta (vedi FOTO 5-6)
	2.1.1 Vano antistante/retrostante complanari			
2.2	Area antistante ingresso in piano di dim. 150x150 cm			
2.3	Percorsi interni con assenza ostacoli/sporgenze			pavimentazione in ghiaia (vedi FOTO 2)
2.4	Porte interne con luce netta min. 75 cm			
2.5	Corridoi interni di larghezza min. 150 cm

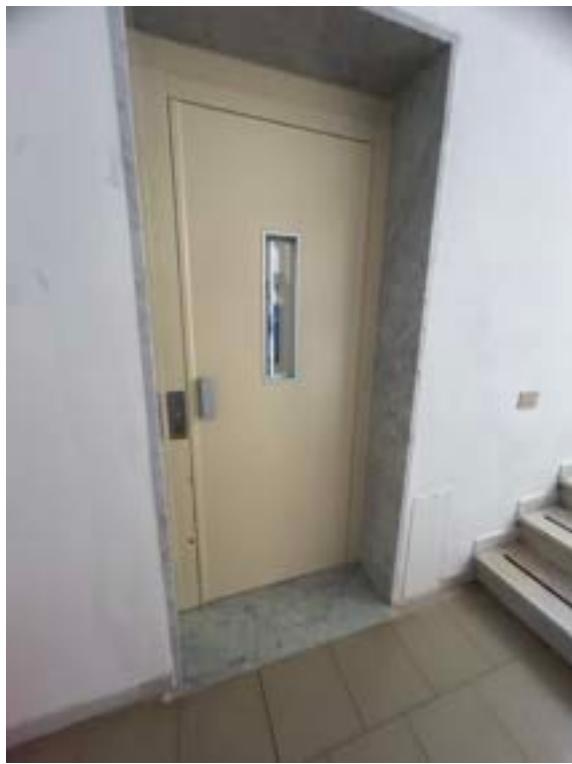
Foto 9

3.5.6 Presenza segnale dislivello a 30 cm da primo e ultimo scalino		
<b>3.6</b> Presenza parapetto (oltre quello della scala)		
3.6.1 Parapetto altezza min. 100 cm, inattraversabile da sfera di 10 cm		(vedi FOTO 8)
<b>3.7</b> Presenza ascensore		(vedi FOTO 9-10)

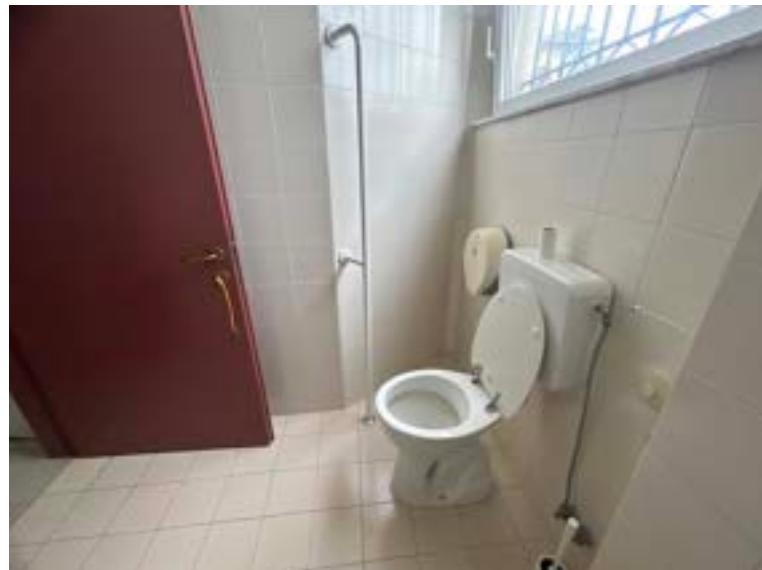
Foto 11

4.0.1	Presenza campanello di allarme		Red	non al servizio igienico del PT
4.0.2	Presenza campanello di allarme		Red	
4.0.3	Porta di accesso scorrevole o con apertura verso l'esterno		Red	
<b>4.1</b>	<b>bagno 1, piano 1</b>			(vedi FOTO 11)

4.3.5	Piano superiore wc h. 45-50 cm	Green		
4.3.6	Bordo wc dist.75-80 cm parete post.	Green		
<b>Note:</b> Al piano terra il servizio igienico ad uso delle donne è accessibile (la porta però si apre verso l'esterno), mentre quello ad uso degli uomini non è attrezzato (vedi FOTO 11). Potrebbe essere reso accessibile cambiando il senso di apertura della porta o rendendola scorrevole verso l'esterno, eliminando il bidè e rivedendo la distribuzione dei sanitari.

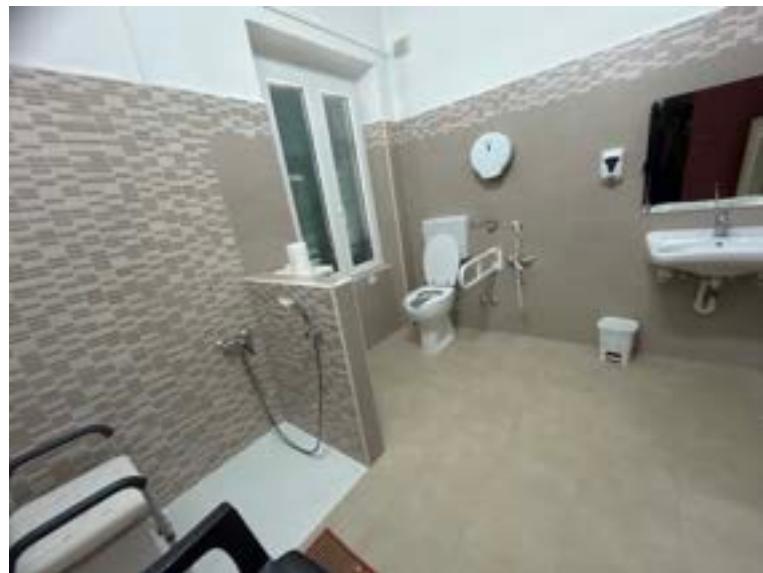
Foto 14

4.1.9	Adeguati maniglioni e pali	Green		
<b>4.2</b>	<b>bagno 2, piano 1</b>			(vedi FOTO 14)
4.2.1	Requisiti spaziali a norma			
4.2.2	Presenza campanello allarme	Green
