PIANO DER L'ELIMINAZIONE DELLE BARRIERE ARCHITETTONICHE P.E.B.A.

SCHEDE IMPANTI SPORTIVI

SCHEDA EDIFICO IS01

STADIO COMUNALE

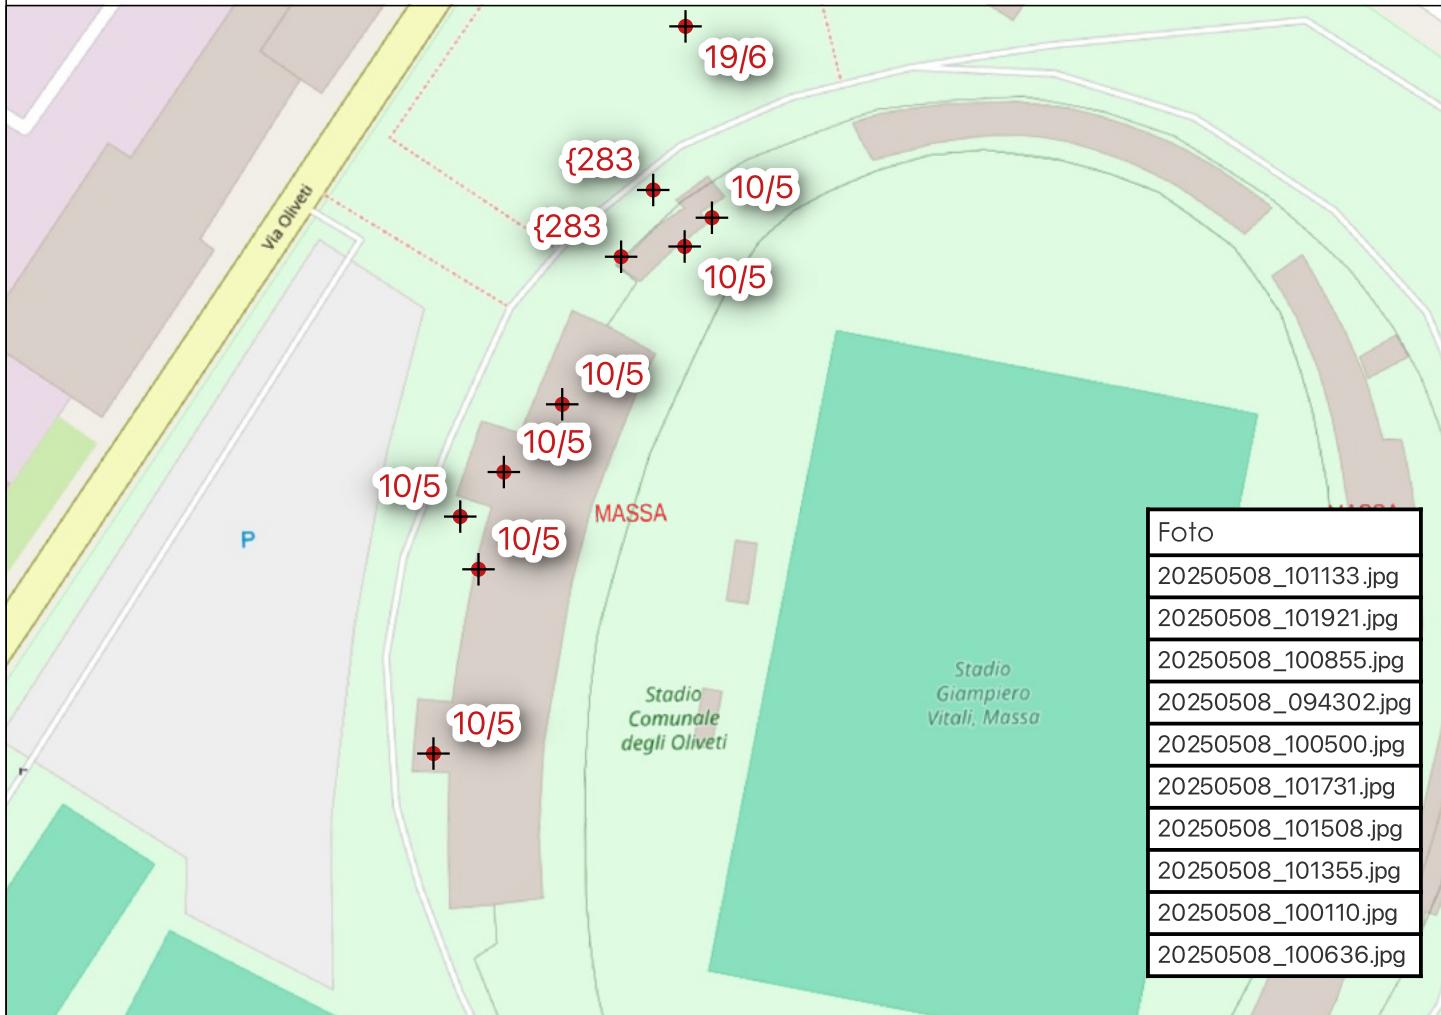
ACCESSIBILE CON ACCOMPAGNAMENTO

fid	Descriz	Cod Confli New
807	Servizio igienico mancanza misure accostamento e maniglione a muro + specchio carrello indicativo	10/5a-Ostacoli
811	Servizio igienico dimensioni corrette	10/5a-Ostacoli
806	Ingresso accessibile larghezza 90cm	Ostacolo generico
792	Posti auto dedicati,modificare segnalazione a terra	19/6b-Errata segnalazione parcheggio disabili
804	Pensilina di sosta per vedere le partite ma decentrata	10/5a-Ostacoli
810	Servizio igienico ospiti manca accostamento	10/5a-Ostacoli
809	Servizio igienico arbitri 2 mancanza majigloone muro	10/5a-Ostacoli
808	Servizio igienico arbitri mancanza accostamento	10/5a-Ostacoli
803	Stadio è ampio di accesso pendenza 8%	Ostacolo generico
805	Servizio igienico non accessibile	10/5a-Ostacoli

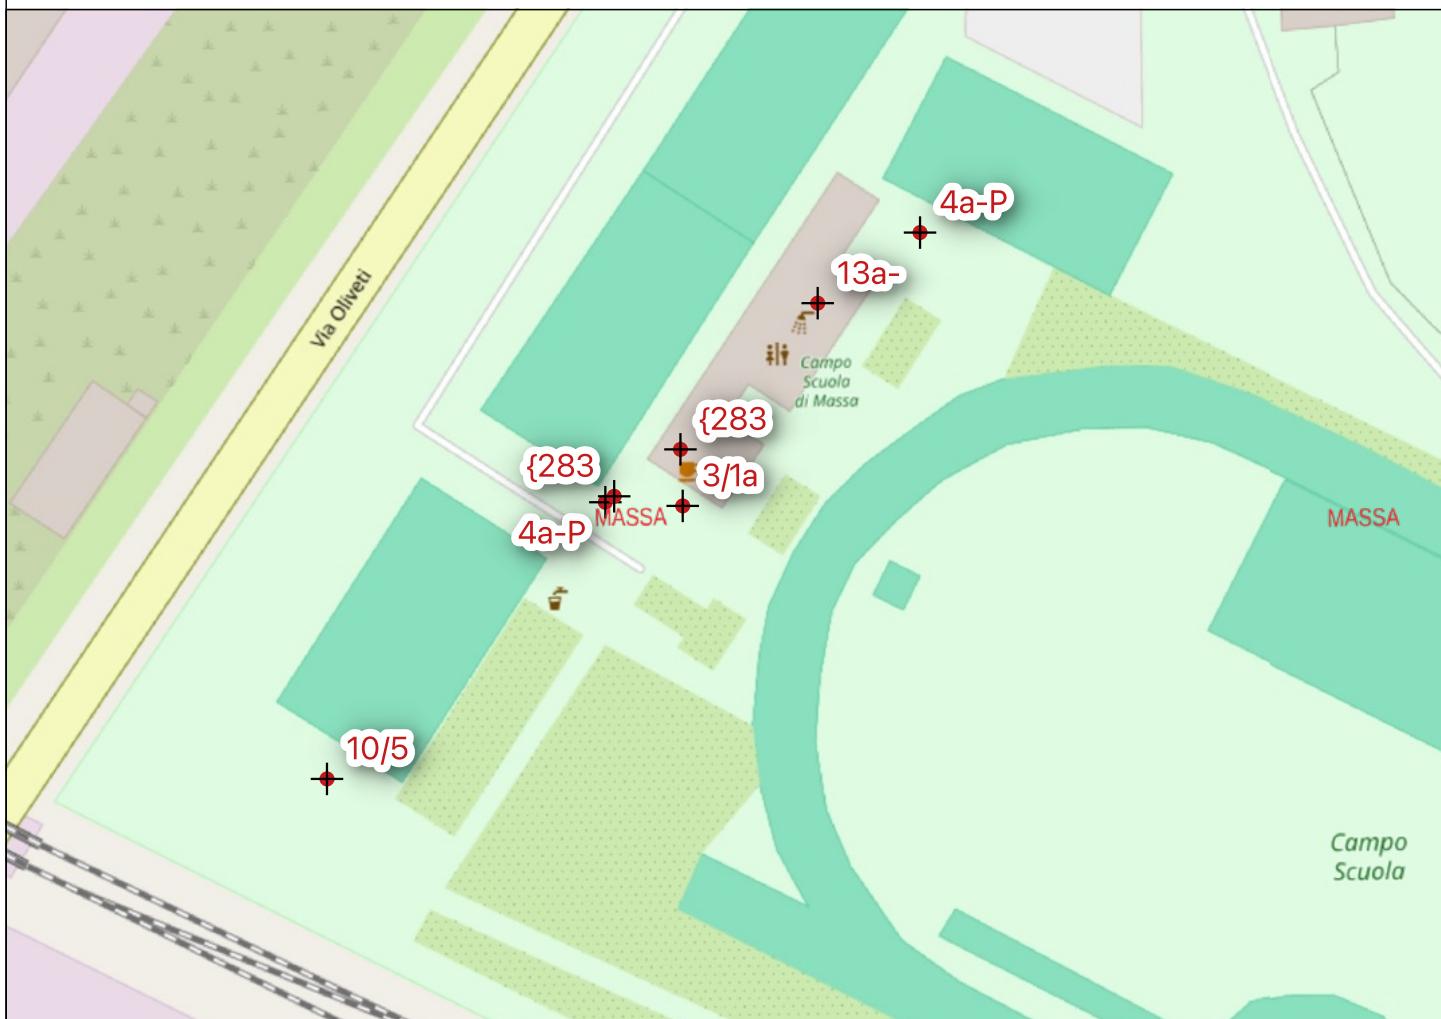
SCHEDA EDIFICO IS02

NON ACCESSIBILE

fid	Descriz	Cod Confli New	Foto
812	Posto auto dedicato lontano dall'ingresso	10/5a-Ostacoli	20250508_102448.jpg
814	Rampa con forte pendenza senza	(4a-Percorso: % pen.primaria)	20250508_102651.jpg
813	Posto auto dedicato o corre	Ostacolo generico	20250508_102556.jpg
815	Servizio igienico misure corrette	Ostacolo generico	20250508_102806.jpg
818	Rampa ingresso da sistemare la partenza	(3/1a-Rampetta: risalto)	20250508_103339.jpg
816	Spogliatoi con scalini interni	13a-Gradino	20250508_103041.jpg
817	Sistema di rampe con pendenze da modificare	(4a-Percorso: % pen.primaria)	20250508_103214.jpg

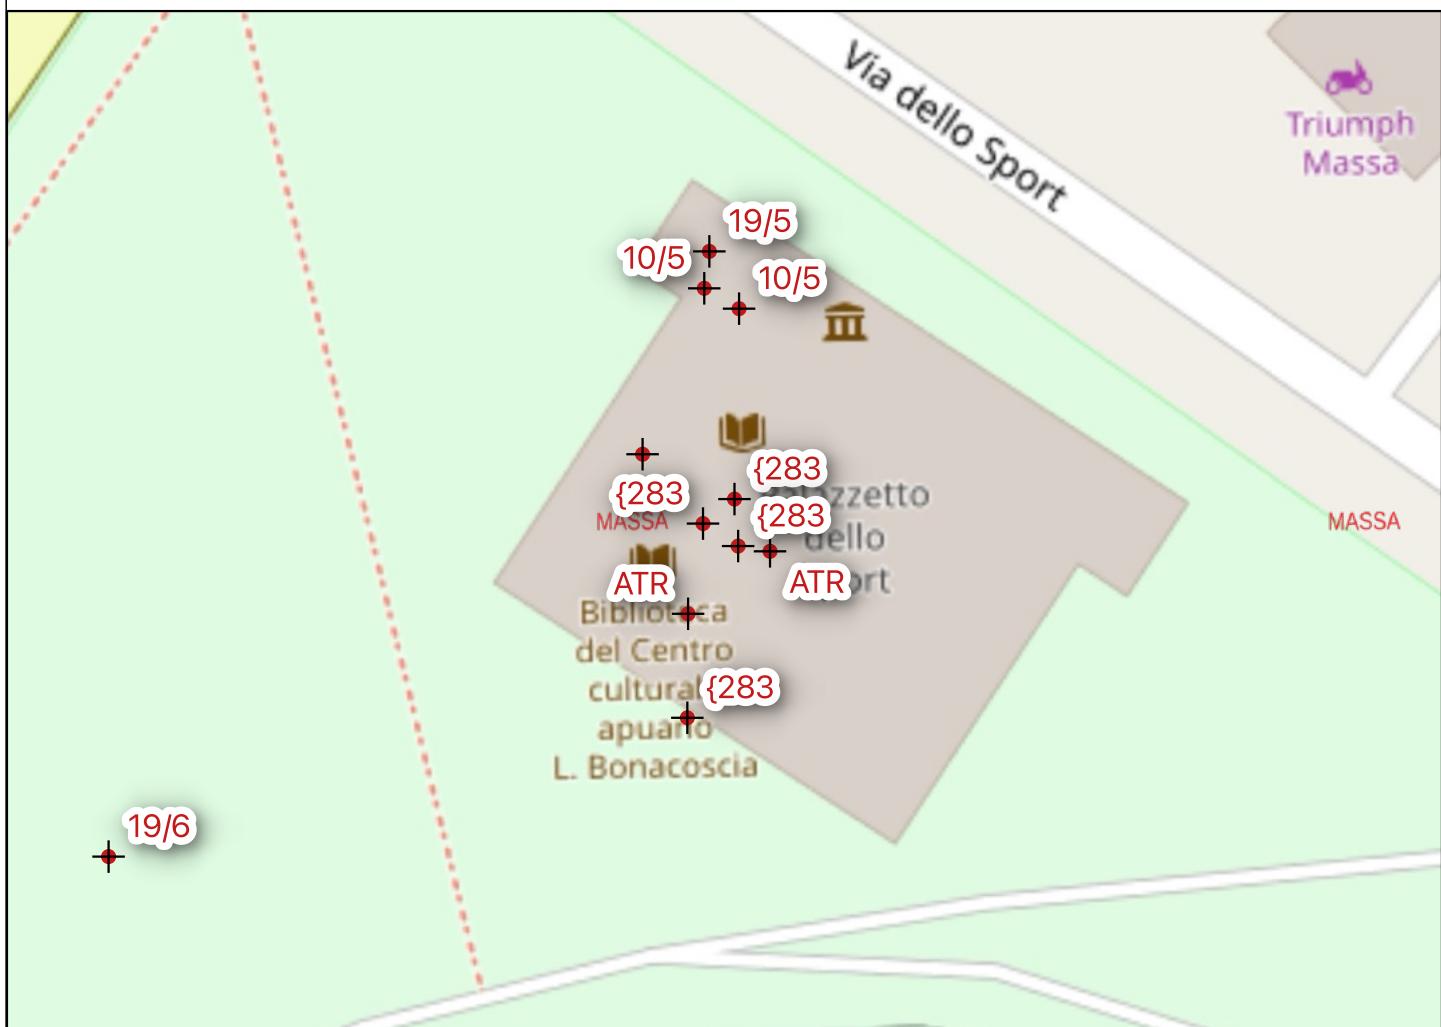
SCHEDA EDIFICO IS03

ACCESSIBILE IN AUTONOMIA

fid	Descriz	Cod Confli New	Foto
792	Posti auto dedicati,modificare segnalazione a terra	19/6b-Errata segnalazione parcheggio disabili	20250508_094302.jpg
793	Palazzetto,ingresso principale,segnalazione a terra corretta	Ostacolo generico	20250508_094501.jpg
795	Bagno accessibile,corretto	Ostacolo generico	20250508_094627.jpg
801	Scala mancanza segnalazione tattile	19/5b-Mancata individuazione servizi:altro	20250508_095535.jpg
797	Spazio riservato per sede a ruote	Ostacolo generico	20250508_094748.jpg
800	Bagno accessibile al piano primo da liberare	10/5a-Ostacoli	20250508_095438.jpg
799	Ascensore per sala stampa misure 80x120	10/5a-Ostacoli	20250508_095143.jpg
796	Mappa tattile servizi igienici	Ostacolo generico	20250508_094715.jpg
794	Mappa tattile all'ingresso	Attrezzatura	20250508_094527.jpg
798	Spogliatoi	Ostacolo generico	20250508_094911.jpg
802	Segnalazione tattile guide Loges	Attrezzatura	20250508_095649.jpg

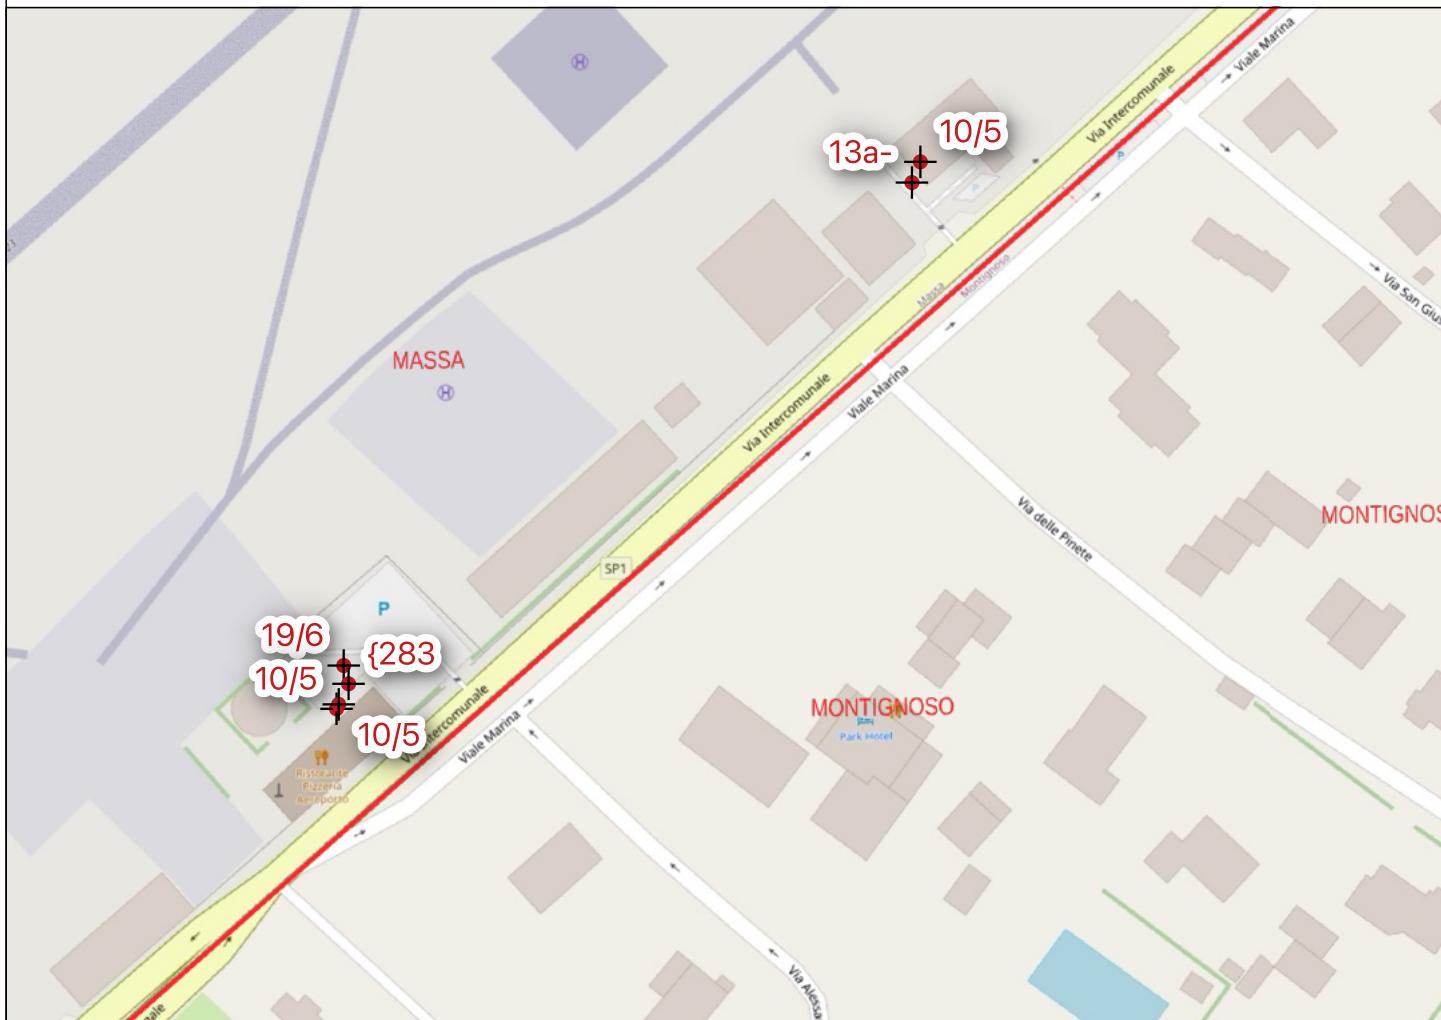
SCHEDA EDIFICO IS04

NON ACCESSIBILE

fid	Descriz	Cod Confli New	Foto
829	Ingresso con gradino	13a-Gradino	20250508_112717.jpg
828	Servizio igienico,dimensioni potenzialmente corre	10/5a-Ostacoli	20250508_112405.jpg
827	Servizio genico con misure potenziali corrette	10/5a-Ostacoli	20250508_112038.jpg
826	Servizi igienici senza misure minime	10/5a-Ostacoli	20250508_111645.jpg
825	Posto auto dedicato mancanza di segnalazione	19/6b-Errata segnalazione parcheggio disabili	20250508_111542.jpg
824	Aeroporto di marina di Massa	Ostacolo generico	20250508_111516.jpg
