COMUNE DI MASSA

PIANO DER L'ELIMINAZIONE DELLE BARRIERE ARCHITETTONICHE P.E.B.A.

SCHEDE SPIAGGE

SCHEDA SPIAGGIA SP01

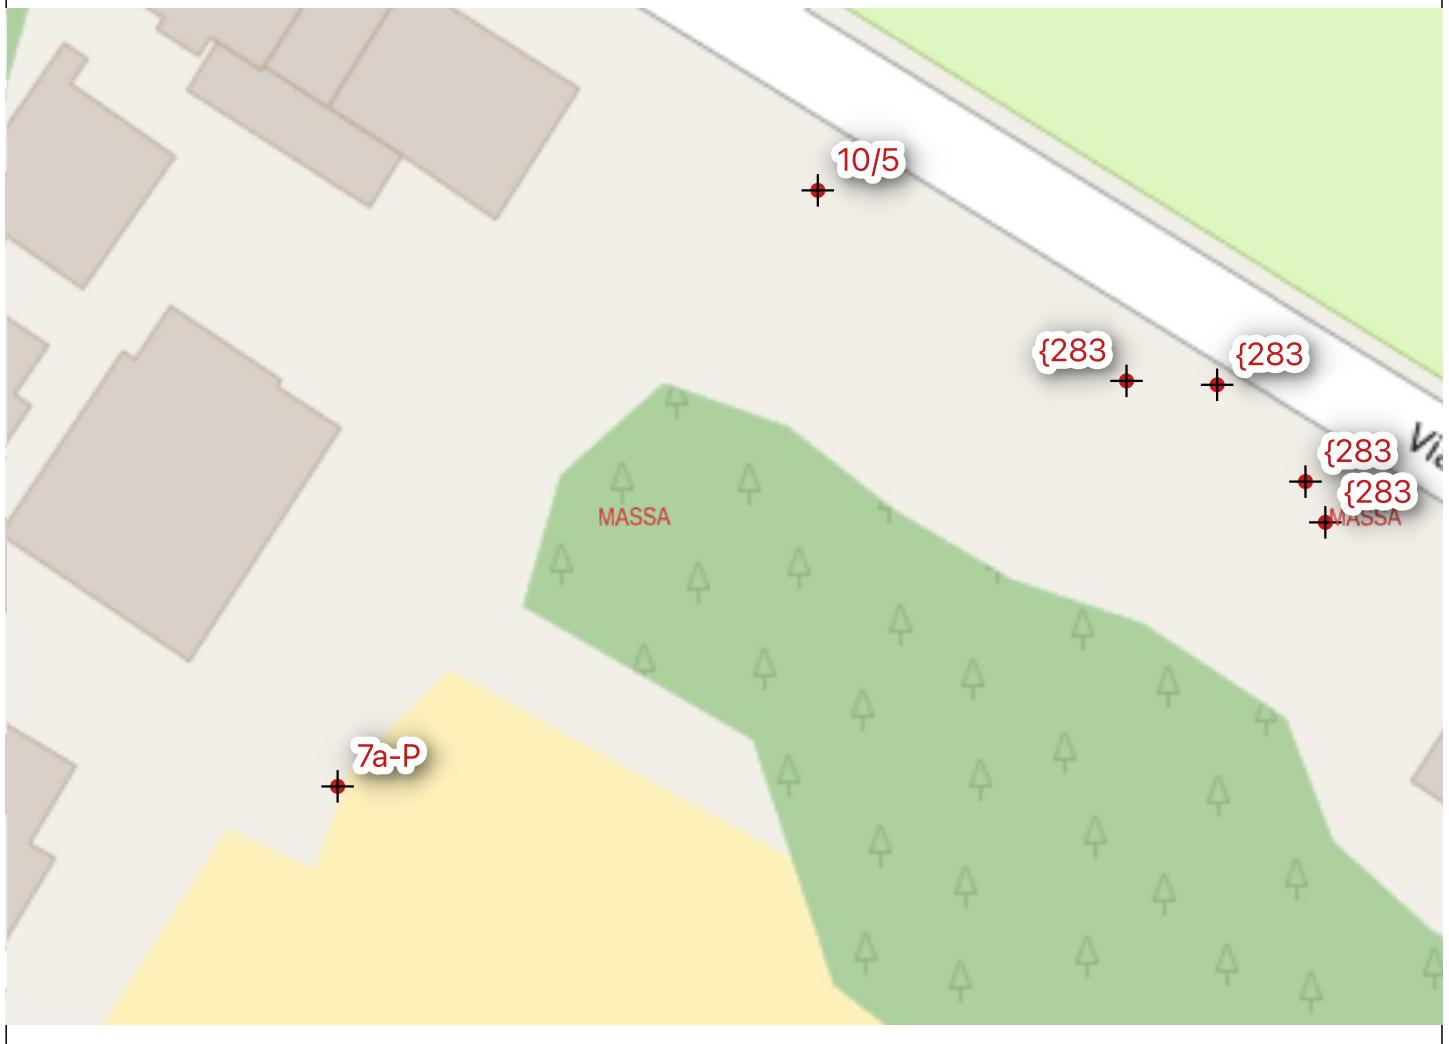
LA PARTACCIA 1

NON ACCESSIBILE

fid	Descriz	Cod Confli New	Foto
308	Partaccia 1 Assenza di pavimentazione / percorso per raggiungere il mare	(7a-Pavimentazione sconnessa)	20250302_110529.jpg
307	Ostacoli dati da fioriere lungo il percorso alla spiaggia	10/5a-Ostacoli	20250302_110319.jpg
350	Parcheggio disabile senza scivolo	Ostacolo generico	20250302_132022.jpg
306	Partaccia 1 Manca scivolo di raccordo parcheggio con marciapiede	Ostacolo generico	20250302_105935.jpg
344	Alimentazione per accedere alla pineta e alla spiaggia libera non presente	Ostacolo generico	20250302_131029.jpg
349	Fermata dell'autobus senza pensieri	Ostacolo generico	20250302_131952.jpg

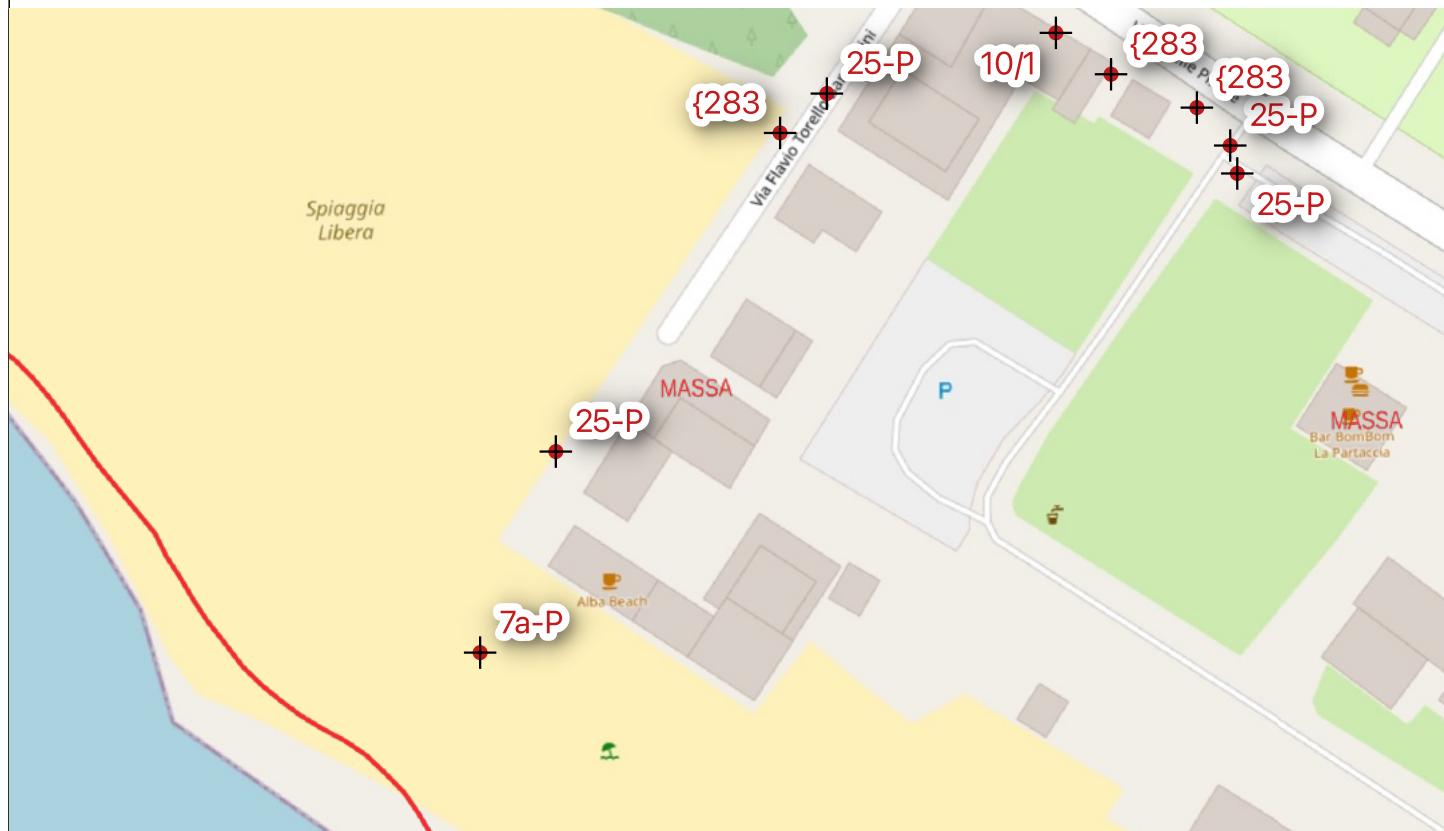
LA PARTACCIA 2

NON ACCESSIBILE

fid	Descriz	Cod Confl New	Foto
309	Partaccia 2 Assenza percorso al mare	(7a-Pavimentazione sconnessa)	20250302_111822.jpg
342	Ostacolo	10/1a-Ostacoli: paline semafori	20250302_130731.jpg
338	Percorso pedonale non accessibile causa assenza pavimentazione	25-Pavimentazione degradata	20250302_130119.jpg
339	Presso la Ratta c'è un risalto dato dall'asfalto	25-Pavimentazione degradata	20250302_130243.jpg
340	Informazioni turistiche Lungomare la rampa ha il corrimano solo dal Lato destro,	Ostacolo generico	20250302_130451.jpg
341	Informazioni turistiche Lungomare gli scalini non hanno corrimano né segnalazioni tattili visive	Ostacolo generico	20250302_130638.jpg
346	Assenza di un percorso per raggiungere la pineta e gli spalti Anche la zona di giocare a pallavolo	Ostacolo generico	20250302_131314.jpg
347	Spiaggia libera assenza di percorso per raggiungere il mare	25-Pavimentazione degradata	20250302_131606.jpg

348	Marciapiede per raggiungere la spiaggia degradato e con cumulo di sabbia	25-Pavimentazione degradata	20250302_131808.jpg

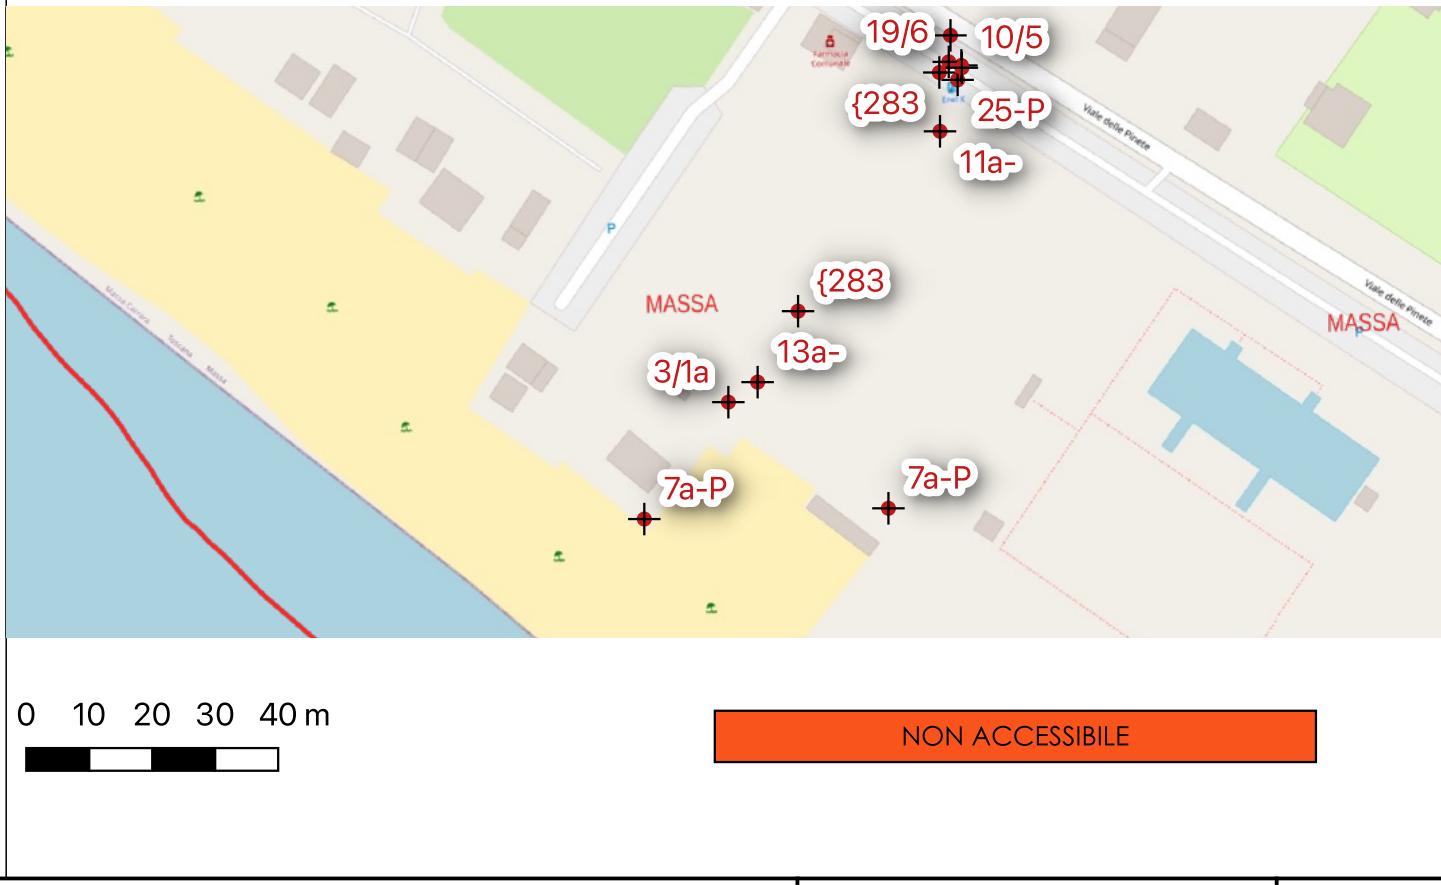
LILLY

NON ACCESSIBILE

Descriz	Cod Confl New	Foto
Spiaggia libera Lilly assenza accesso al mare	(7a-Pavimentazione sconnessa)	20250302_123458.jpg
Percorso carrabile e pedonale per la spiaggia Lilly mare con buche	(7a-Pavimentazione sconnessa)	20250302_123918.jpg
Spiaggia libera Lilly percorso alla spiaggia con rampe tra sconnessa	(3/1a-Rampetta: risalto)	20250302_123640.jpg
Percorso carrabile e pedonale alla spiaggia libera Lilly con gradino al cancello	13a-Gradino	20250302_124046.jpg
Passaggio alla spiaggia libera Lilly al contatore 85 cm	11a-Larghezza marciapiede	20250302_123336.jpg
Accesso spiaggia Lilli Non accessibile, causa pavimentazione dissestata al cancello,	25-Pavimentazione degradata	20250302_124659.jpg
Costo auto dedicato corretto	Ostacolo generico	20250410_122735.jpg
Spiaggia Lilly per raggiungerla pavimentazione sconnessa	(7a-Pavimentazione sconnessa)	20250302_123031.jpg
Posto auto dedicato segnalazione errata	19/6b-Errata segnalazione parcheggio disabili	20250410_122850.jpg

Spiaggia Lilly parcheggio senza scivolo	Ostacolo generico	20250302_122511.jpg
Spiaggia Lilli non accessibile su sedia a ruote per ostacoli a terra Presenza di un ceppo e pavimentazione dissestata	10/5a-Ostacoli	20250302_124514.jpg
Percorso con panchina difficilmente accostabile su sedia a ruote	Ostacolo generico	20250302_124234.jpg

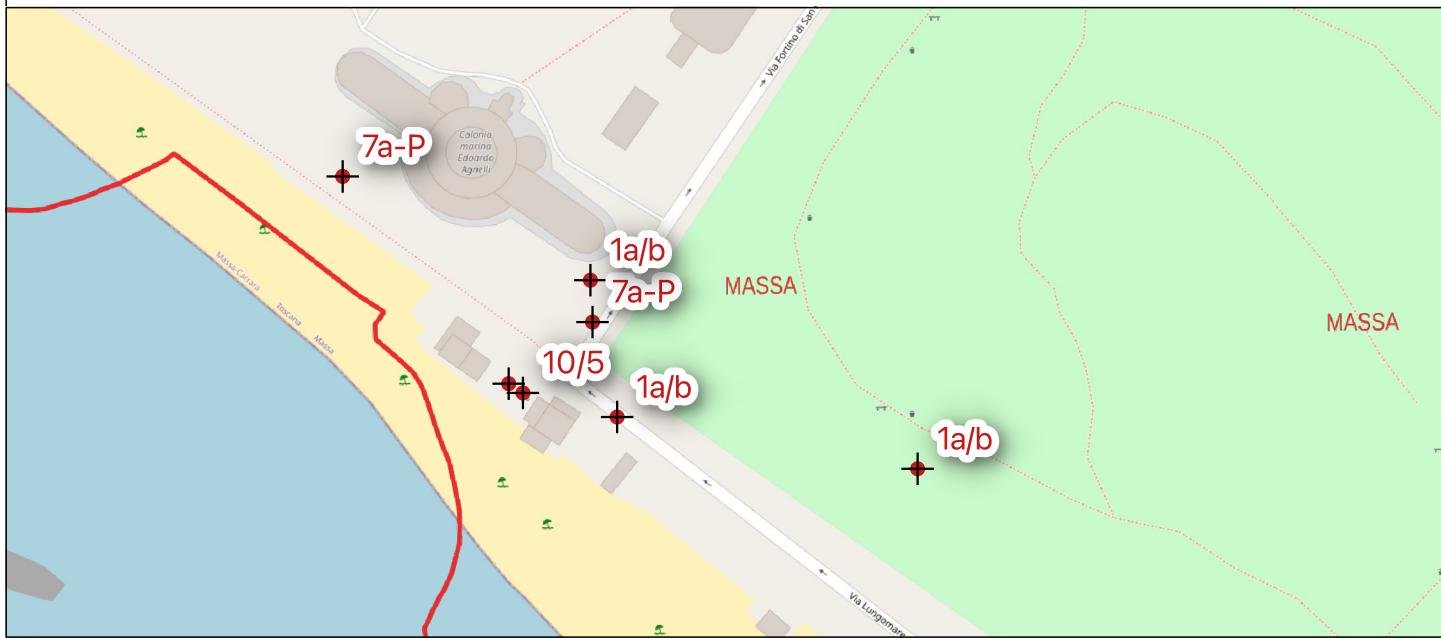
EX COLONIA TORINO

NON ACCESSIBILE

Descriz	Cod Confl New	Foto
Lilly mare Scale per raggiungere la spiaggia presso il baracchino Rossi pericolose	Ostacolo generico	20250302_114337.jpg
Pavimentazione sconnessa parcheggio strada	(7a-Pavimentazione sconnessa)	20250302_120851.jpg
Marcipiede a raso senza segnalazione visibile	(1a/b-Percorso non protetto)	20250302_120953.jpg
Lungomare di Ponente assenza percorso per persone disabili	(7a-Pavimentazione sconnessa)	20250302_114015.jpg
Percorso non protetto	(1a/b-Percorso non protetto)	20250302_120648.jpg
Lilly mare Assenza di marciapiede dal paLilly mare parcheggio per raggiungere la spiaggia	(1a/b-Percorso non protetto)	20250302_114837.jpg
Lilly mare Passaggio alla spiaggia con ostacolo	10/5a-Ostacoli	20250302_114643.jpg

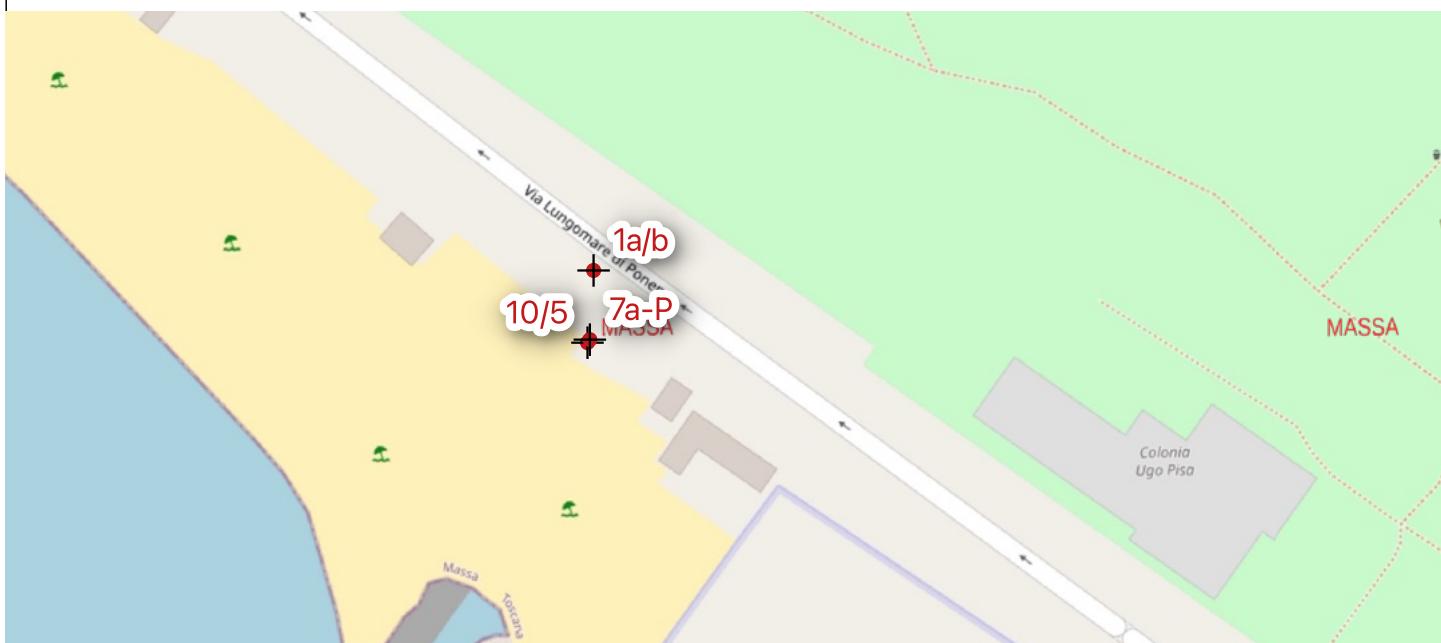
CHIOSCO FARINA

NON ACCESSIBILE

fid	Descriz	Cod Confl New	Foto
317	Ostacolo su spiaggia baracchino Rossi	10/5a-Ostacoli	20250302_120036.jpg
315	Parcheggio disabili,baracchino rosso	(1a/b-Percorso non protetto)	20250302_115756.jpg
316	Assenza percorso per raggiungere il mare da spiaggia baracchino rosso	(7a-Pavimentazione sconnessa)	20250302_115921.jpg

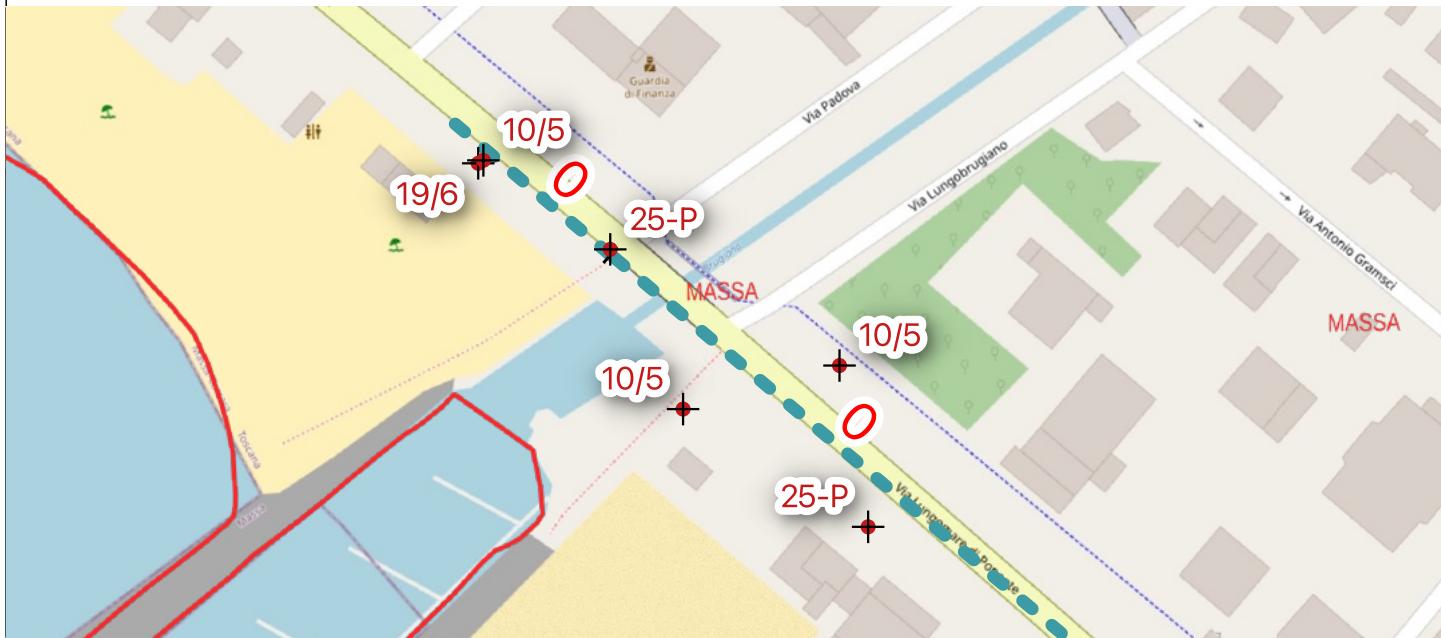
BRUGIANO

NON ACCESSIBILE

fid	Descriz	Cod Confl New	Foto
356	Buca sul marciapiede	25-Pavimentazione degradata	20250302_153153.jpg
353	Spiaggia Bruguano Assenza percorso per raggiungere il mare	25-Pavimentazione degradata	20250302_151343.jpg
351	Assenza di segnale parcheggio disabili, spiaggia libera	19/6b-Errata segnalazione parcheggio disabili	20250302_150958.jpg
352	Assenza scivolo parcheggio disabili	10/5a-Ostacoli	20250302_151130.jpg
354	Spiaggia libera senza un percorso al mare;accessibile	10/5a-Ostacoli	20250302_152500.jpg
355	Spiaggia libera senza un accesso al mare per persone soste a ruote	10/5a-Ostacoli	20250302_152633.jpg

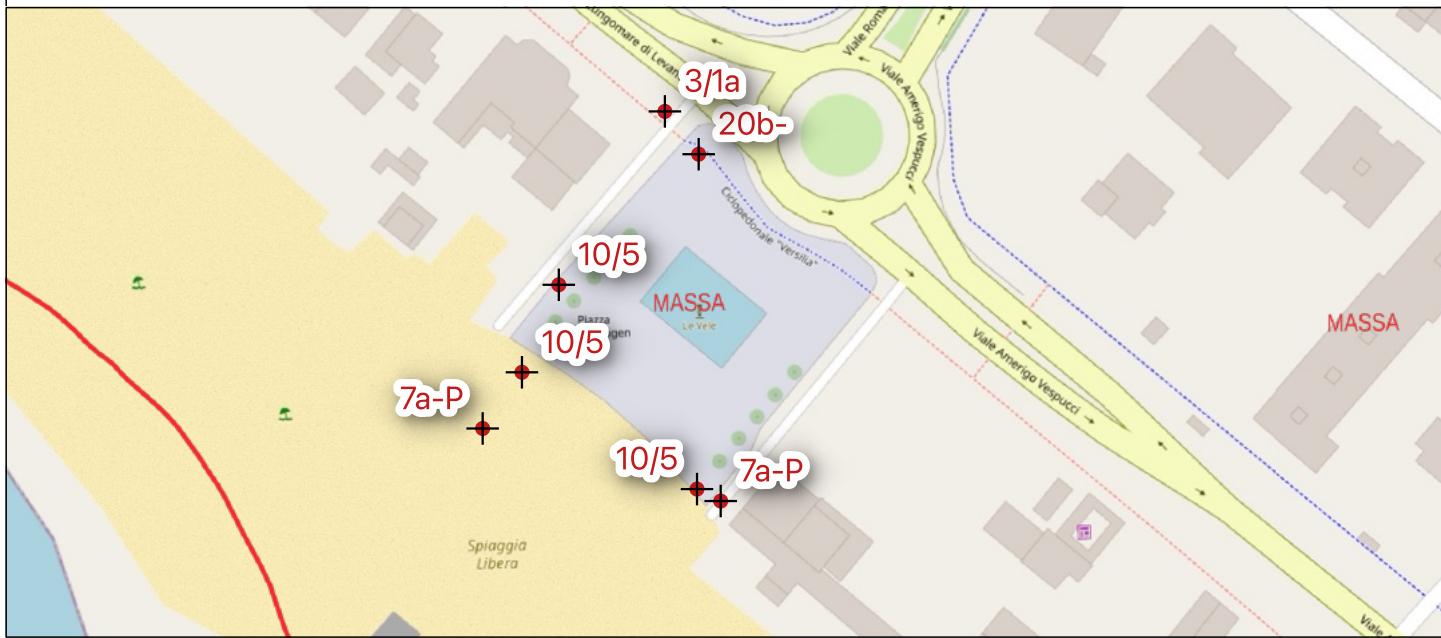
BAD KISSINGEN

NON ACCESSIBILE

Descriz	Cod Confli New	Foto
Percorso al mare Bad Kissinger Con pavimentazione degradata	(7a-Pavimentazione sconnessa)	20250302_161338.jpg
Piazza Bad Kissingen in leggera salita	20b-Scivoli di bassa pendenza lungo traiettoria per pedonale	20250302_161714.jpg
Piazza Bad Kissingen risalto scivoli	(3/1a-Rampetta: risalto)	20250302_162710.jpg
Spiaggia Bad Kissinger Assenza di corrimano a norma nella scaletta	10/5a-Ostacoli	20250302_161202.jpg
Rampa con pendenza eccessiva e assenza corrimano accessibile	10/5a-Ostacoli	20250302_161511.jpg
Piazza Bad Kissingen accesso a spiaggia libera pavimentazione in listelli di legno Non completamente accessibile	(7a-Pavimentazione sconnessa)	20250302_161949.jpg
Rampa per raggiungere la spiaggia a pendenza eccessiva Assenza di corrimano accessibile	10/5a-Ostacoli	20250302_162122.jpg
