## COMUNE DI MASSA

### PIANO DER L'ELIMINAZIONE DELLE BARRIERE ARCHITETTONICHE P.E.B.A.

**SCHEDE CIMITERI**

**ALLEGATO**

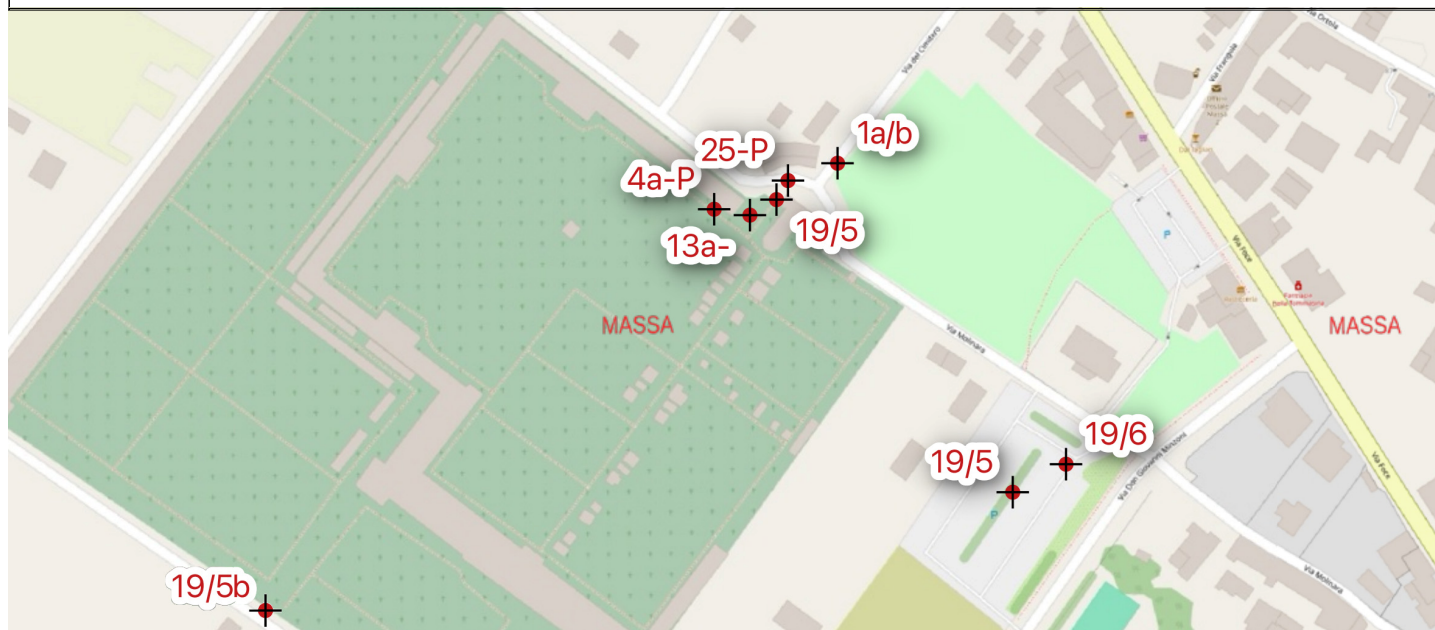
### MIRTETO

NON ACCESSIBILE

| Descriz | Cod Conflì New | Foto |
|---|---|---|
| Rampa con pendenza elevata, usata come carrabile 14% | (4a-Percorso: % pen primaria) | 20250227_114613 jpg |
| Gradino per entrare al centro servizi del cimitero | 13a-Gradino | 20250227_114449 jpg |
| Manca Cartellonistica lungo i settori indicativi delle varie zone | 19/5b-Mancata individuazione servizi: altro | 20250227_115345 jpg |
| Accesso cimitero sconnesso | 25-Pavimentazione degradata | 20250227_114338 jpg |
| Percorso non protetto per arrivare all'ingresso | (1a/b-Percorso non protetto) | 20250227_114220 jpg |
| Parcheggio con 80 posti auto necessita di 3 posti auto dedicati | 19/5b-Mancanza posto parcheggio disabili | 20250227_115750 jpg |
| Parcheggio dedicato lontano dall'ingresso cimitero e segnaletica da rifare | 19/6b-Errata segnalazione parcheggio disabili | 20250227_113610 jpg |
| Ingresso secondario necessita di 1 posto auto dedicato | 19/5b-Mancanza posto parcheggio disabili | 20251014_115600 jpg<br>20251014_115700 jpg |

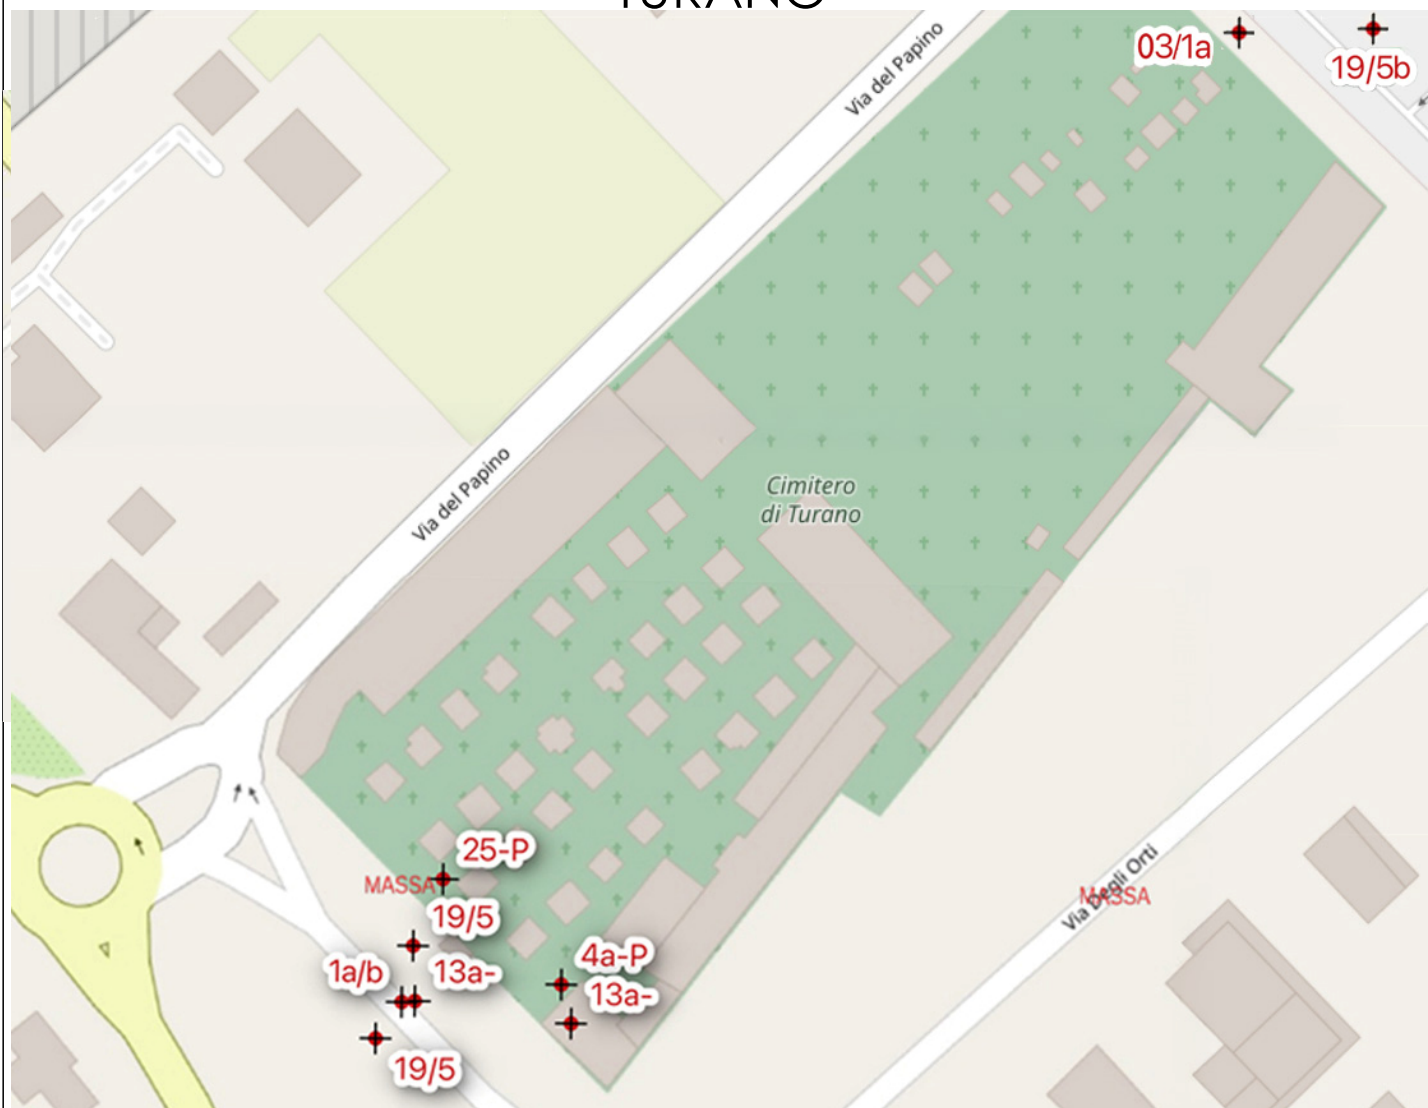
### TURANO

NON ACCESSIBILE

| Descriz | Cod Conflti New | Foto |
|---|---|---|
| Parcheggio manca del posto auto dedicato | 19/5b-Mancanza posto parcheggio disabili | 20250227_121301.jpg |
| Presenza di scalini senza corrimano | 13a-Gradino | 20250227_121351.jpg |
| Rampa con forte pendenza 15% | (4a-Percorso: % pen primaria) | 20250227_122029.jpg |
| Percorso non protetto | (1a/b-Percorso non protetto ) | 20250227_121540.jpg |
| Pavimentazione sconnessa | 25-Pavimentazione degradata | 20250227_122908.jpg |
| Presenza gradino ingresso servizio | 13a-Gradino | 20250227_121749.jpg |
| Parcheggio manca del posto auto dedicato | 19/5b-Mancanza posto parcheggio disabili | 20251014_105000.jpg |
| Presenza di risalto sul cancello | 03/1a-Rampetta: risalto | 20251014_105100.jpg<br>20251014_105001.jpg |

| Descriz | Cod Conflti New | Foto |
|---|---|---|
| Prevedere posto auto dedicato al piano del cimitero | 19/5b-Mancanza posto parcheggio disabili | 20250227_121842.jpg |

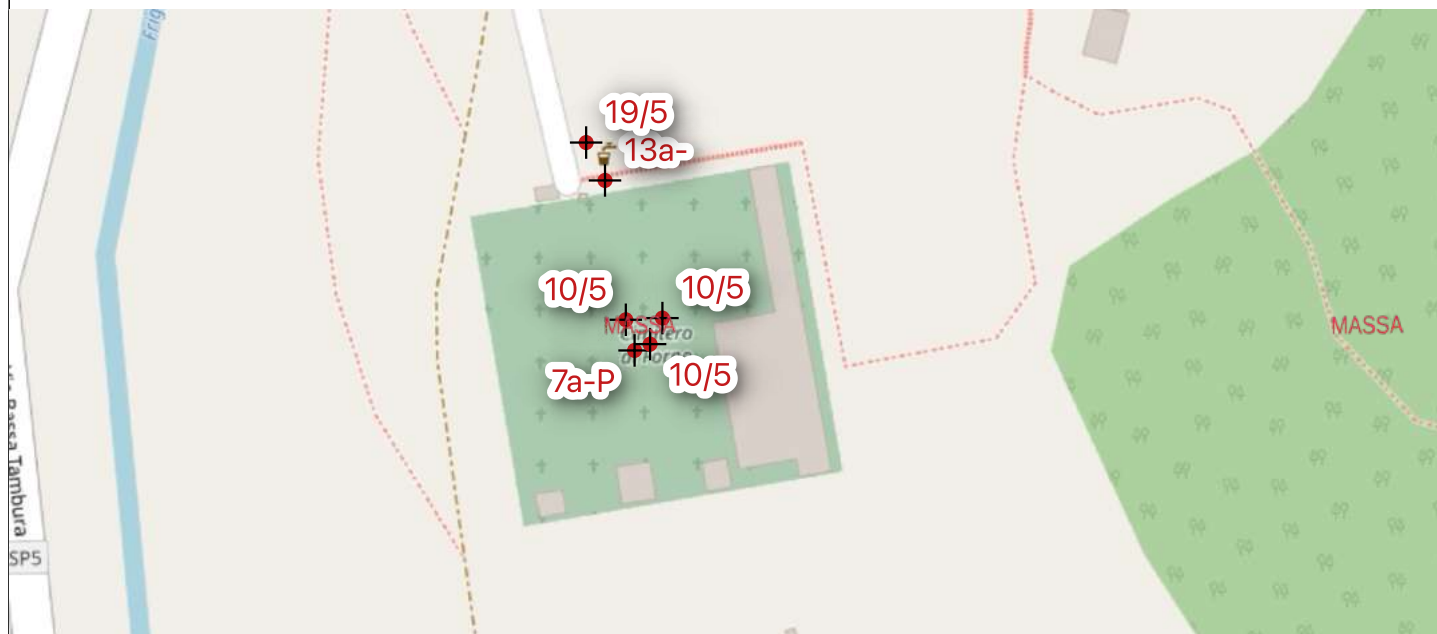
### FORNO

| fid | Descriz | Cod Conflì New | Foto |
|---|---|---|---|
| 786 | Mancanza di ascensore con montascale | 10/5a-Ostacoli | 20250423_130440.jpg |
| 785 | Percorso su fondo sterrato da modificare | (7a-Pavimentazione sconnessa) | 20250423_130257.jpg |
| 783 | Presenza di gradino all'ingresso h15 | 13a-Gradino | 20250423_130136.jpg |
| 782 | Mancanza di posto auto dedicato | 19/5b-Mancanza posto parcheggio disabili | 20250423_130103.jpg |
| 781 | Cimitero,forno distribuito su più livelli | 10/5a-Ostacoli | 20250423_130040.jpg |
| 784 | Presenza di scala con corrimano | 10/5a-Ostacoli | 20250423_130234.jpg |

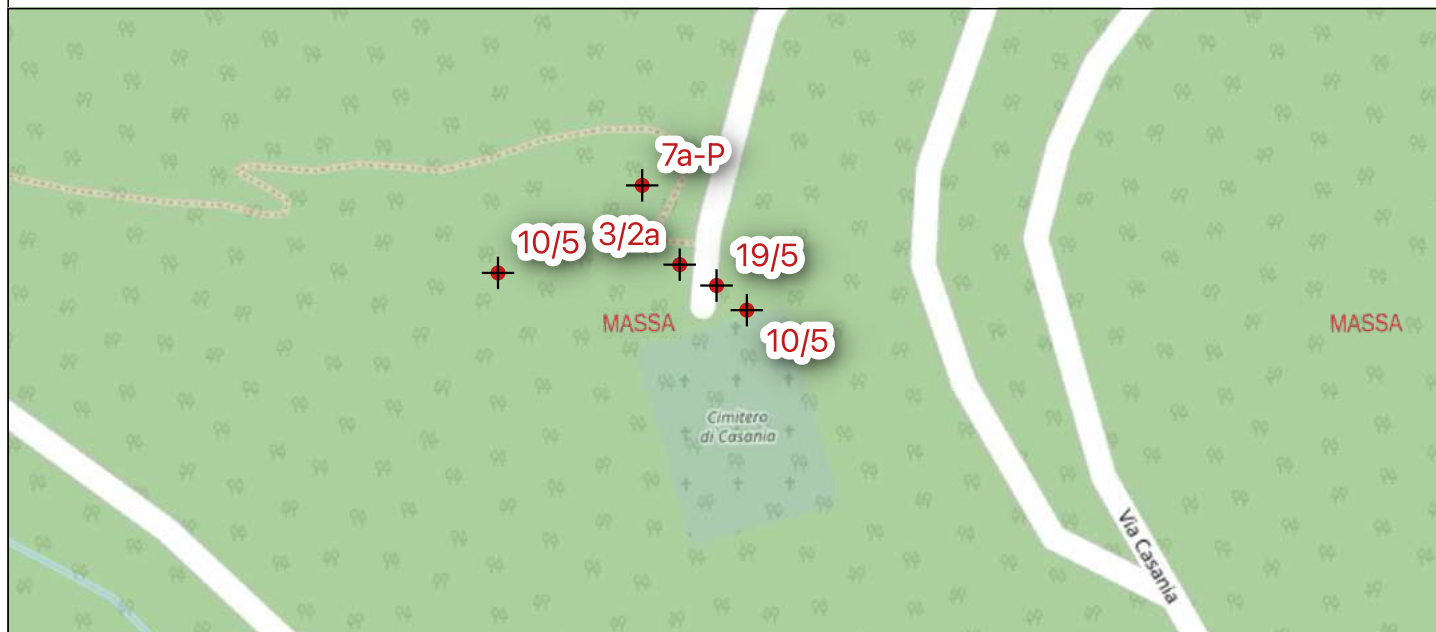
### CASAINA

NON ACCESSIBILE

| fid | Descriz | Cod Conflì New | Foto |
|---|---|---|---|
| 790 | Pavimentazione sterrata scommessa | (7a-Pavimentazione sconnessa) | 20250423_131847.jpg |
| 791 | Scivolo all'ingresso da migliorare | (3/2a-Rampetta: % scivolo) | 20250423_132016.jpg |
| 788 | Mancanza posto auto dedicato | 19/5b-Mancanza posto parcheggio disabili | 20250423_131745.jpg |
| 787 | Cimitero sviluppato su più livelli | 10/5a-Ostacoli | 20250423_131716.jpg |
| 789 | Presenza di Scala con corrimano | 10/5a-Ostacoli | 20250423_131819.jpg |

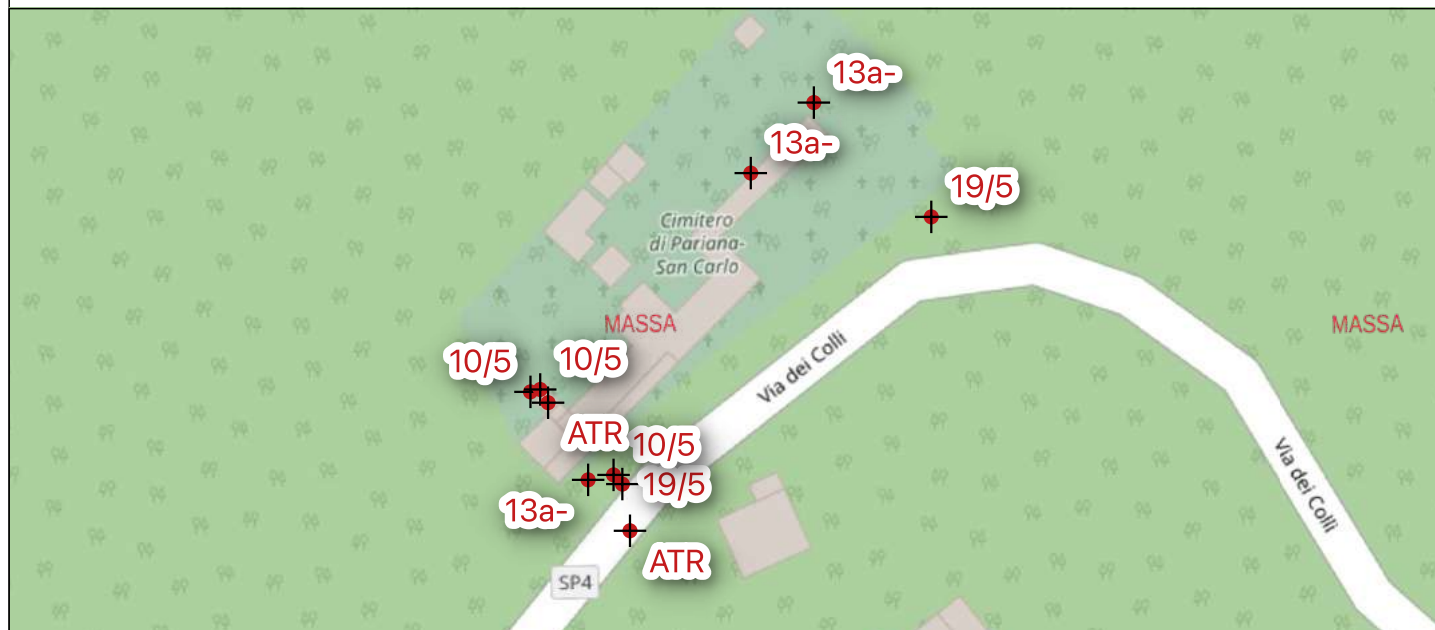
### PARIANA

ACCESSIBILE CON ACCOMPAGNAMENTO

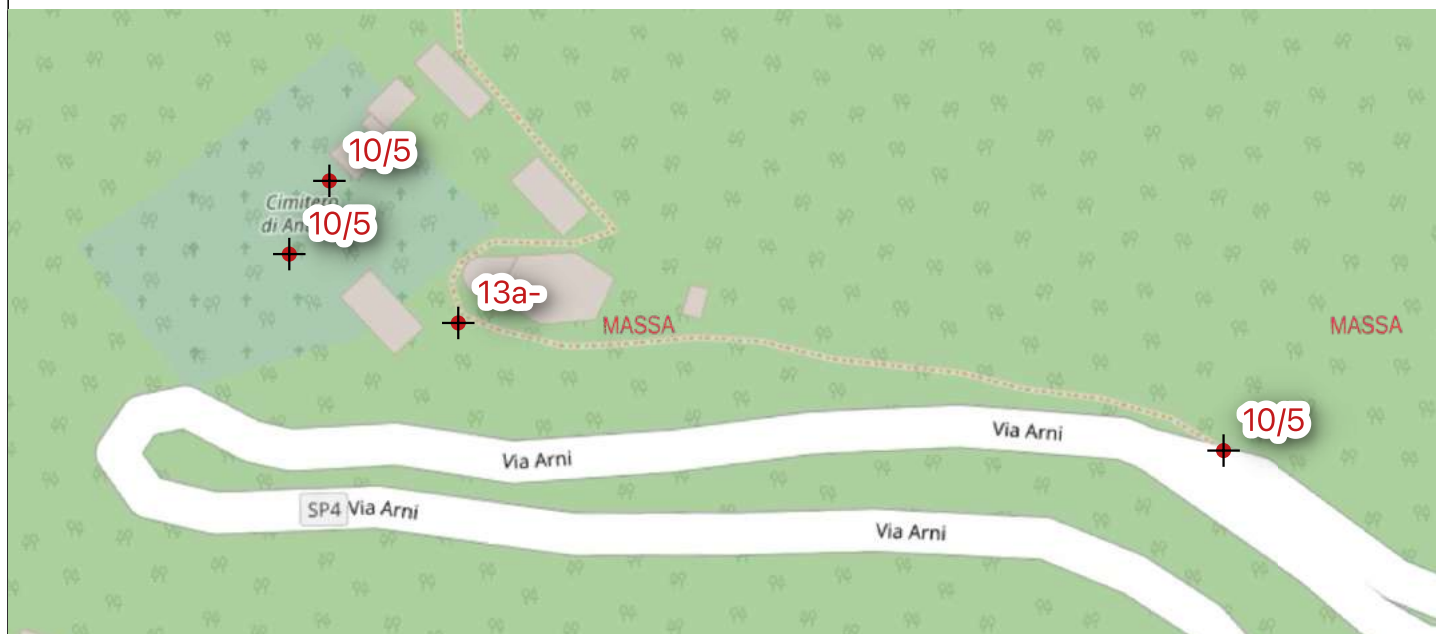
### ANTONA

NON ACCESSIBILE

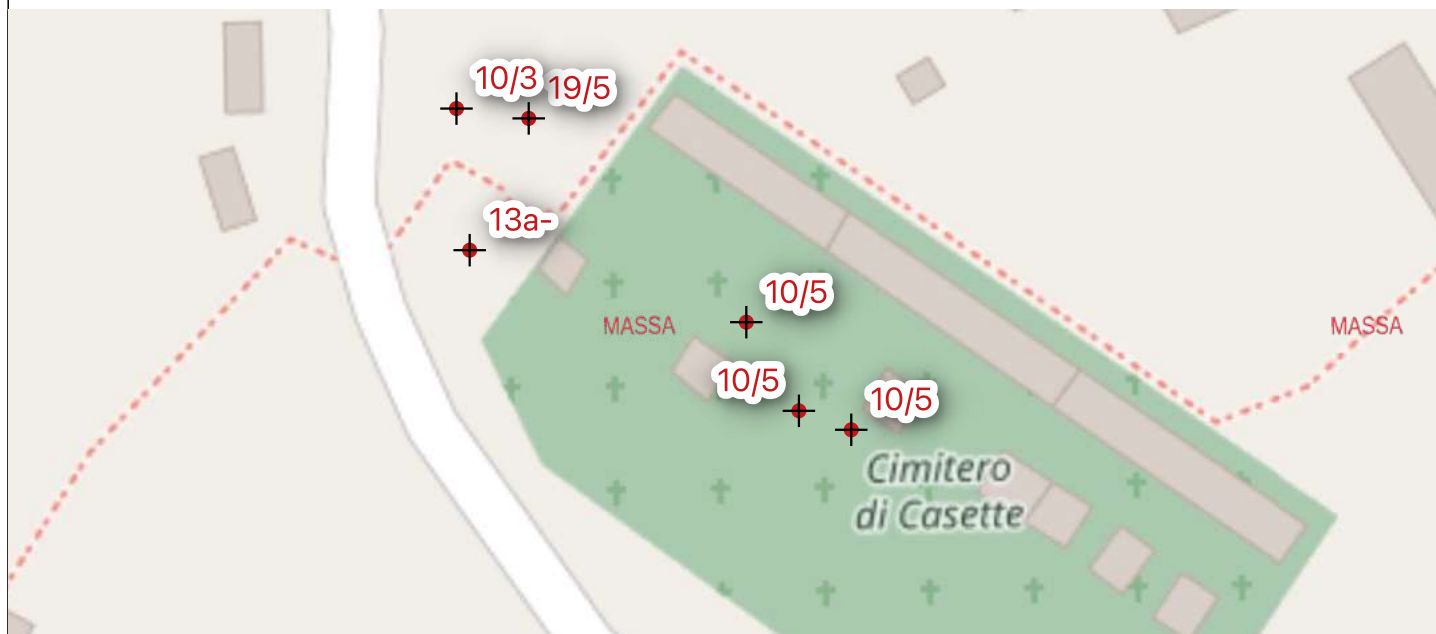
### CASSETTE

NON ACCESSIBILE

| fid | Descriz | Cod Conflì New | Foto |
|---|---|---|---|
| 775 | Cimitero,casette distribuito su più livelli presenza solo di scale | 10/5a-Ostacoli | 20250423_120147.jpg |
| 780 | Mancanza di Ascensore che collega i vari livelli<br>Prevedere il progetto di accessibilità | 10/5a-Ostacoli | 20250423_120306.jpg |
