COMUNE DI MASSA

PIANO DER L'ELIMINAZIONE DELLE BARRIERE ARCHITETTONICHE P.E.B.A.

SCHEDE PERCORSI

ALLEGATO

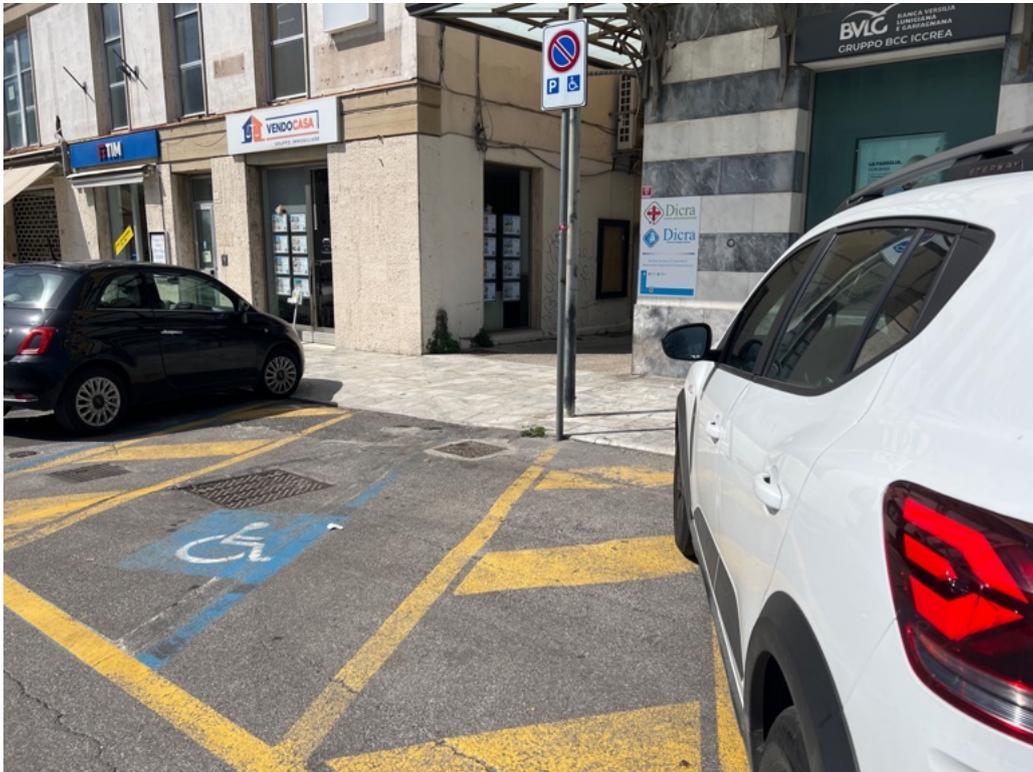
20250403_130904

fid	Descriz	Cod Conflti New	Foto
592	Attraversamento da segnalare	19/1b-Mancata individuazione servizi: attraversamento pedonale	20250403_130641.jpg
593	Mancanza segnalazione tattile	15b-Carenze guida naturali	20250403_130734.jpg
594	Marciapiede ampio	Attrezzatura	20250403_130830.jpg
595	Posto auto dedicato corretto	Attrezzatura	20250403_130904.jpg

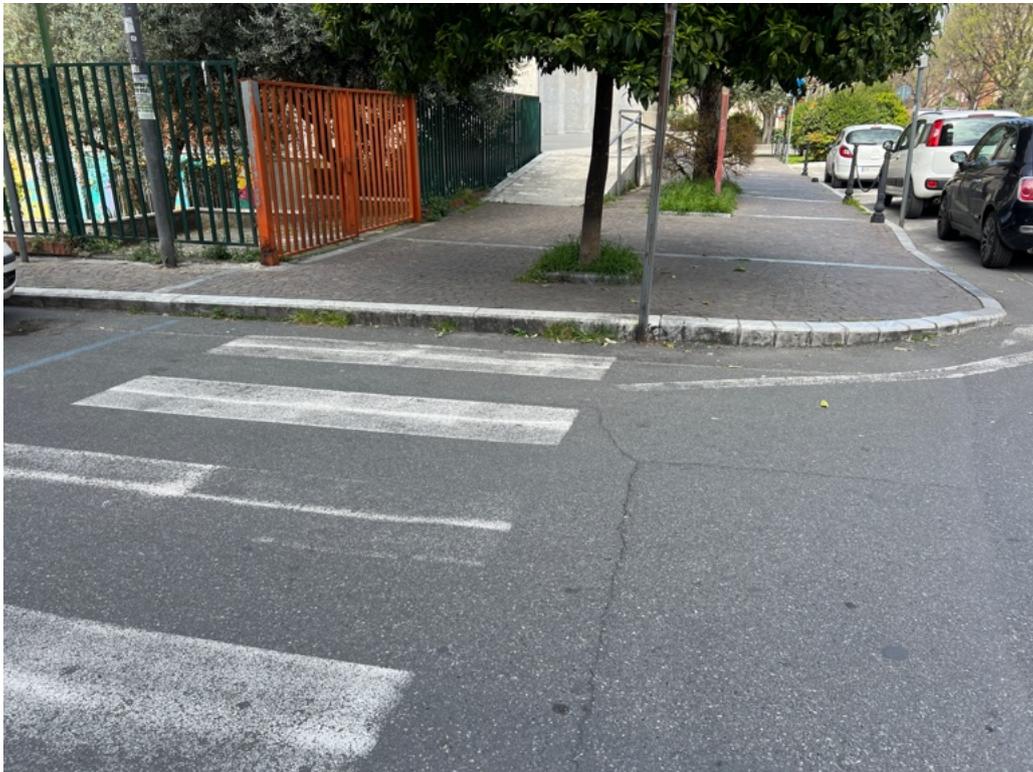
20250408_120424

fid	Descriz	Cod Conflti New	Foto
665	Gradino su attraversamento, modificare	13a-Gradino	20250408_120424.jpg
666	Scivolo sdruciolevole in marmo	14a-Pavimentazione sdruciolevole	20250408_120455.jpg
664	Attraversamento obliquo, verificare eventuali modifica	22b-Attraversamento pedonale obliquo	20250408_120301.jpg
651	Marciapiede in San piatrini, larghezza 2 m pendenza zero	Ostacolo generico	20250408_114221.jpg
650	Attraversamento che termina su un parcheggio	19/1b-Mancata individuazione servizi: attraversamento pedonale	20250408_114038.jpg
649	Scivolo forte pendenza 13%	(3/2a-Rampetta: % scivolo)	20250408_113851.jpg
648	Attraversamento obliquo Valutare modifiche per persone cieche	22b-Attraversamento pedonale obliquo	20250408_113808.jpg

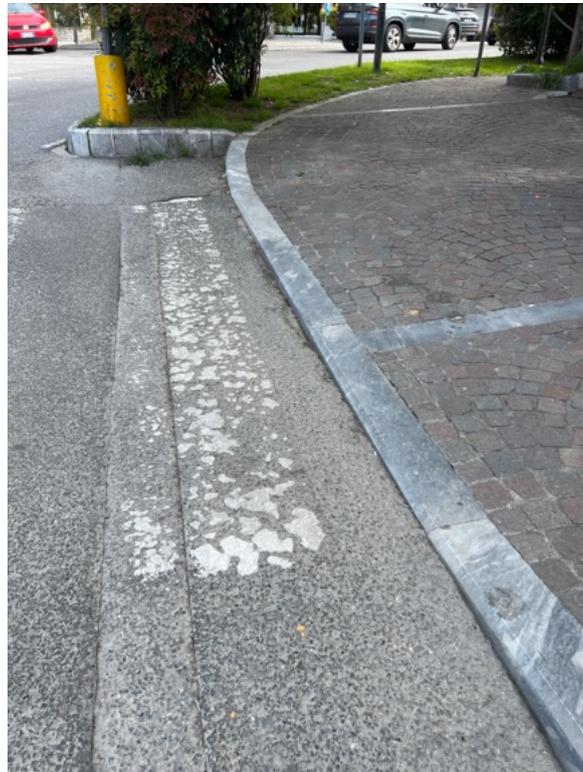
20250408_115326

fid	Descriz	Cod Conflti New	Foto
661	Marciapiede larghezza 200,altezza 15 materiale, San pietrini	Ostacolo generico	20250408_115457.jpg
660	Gradino con pavimentazione degradata	13a-Gradino	20250408_115326.jpg
659	Scivolo per attraversamento pendenza, marcata modificare	(3/2a-Rampetta: % scivolo)	20250408_115253.jpg
663	Pensilina bus con segnalazioni visive corrette Manca segnalazione acustica degli arrivi e partenze	19/5b-Mancata individuazione servizi: altro	20250408_115801.jpg

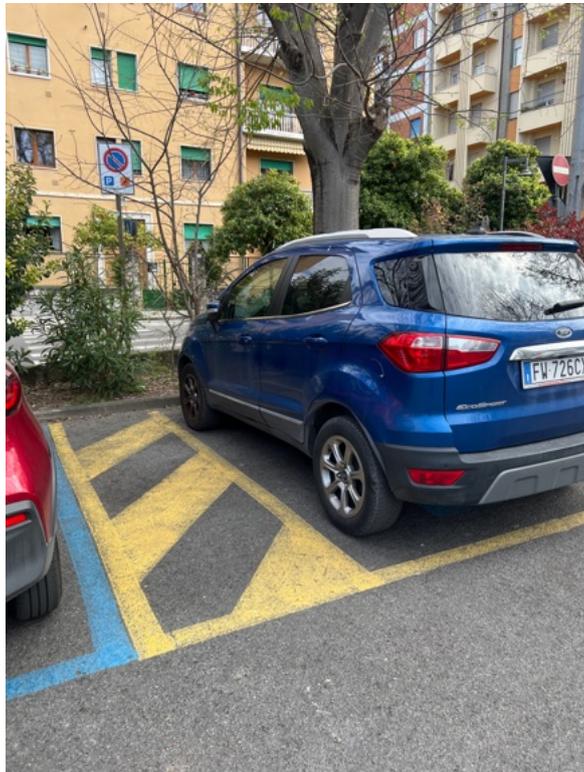
20250408_114654

fid	Descriz	Cod Confl New	Foto
655	Posto auto dedicato, corretto	Ostacolo generico	20250408_114654.jpg
657	Uscita dal parcheggio, forte pendenza 14% modificare	(3/2a-Rampetta: % scivolo)	20250408_114846.jpg
654	Marciapiede, materiale pietra, restringimento al 90 cm, presenza di aiuole	14a-Pavimentazione sdruciolevole	20250408_114528.jpg
653	Marciapiede stretto per manovra attraversamento allargare zona pedonale	11a-Larghezza marciapiede	20250408_114435.jpg
652	Gradino da raccordare su attraversamento rialzato	13a-Gradino	20250408_114350.jpg
658	Scivolo per attraversamento in forte pendenza 12% Effettuare ingresso al parcheggio direttamente dal marciapiede per il parcheggio dedicato	(3/2a-Rampetta: % scivolo)	20250408_115009.jpg

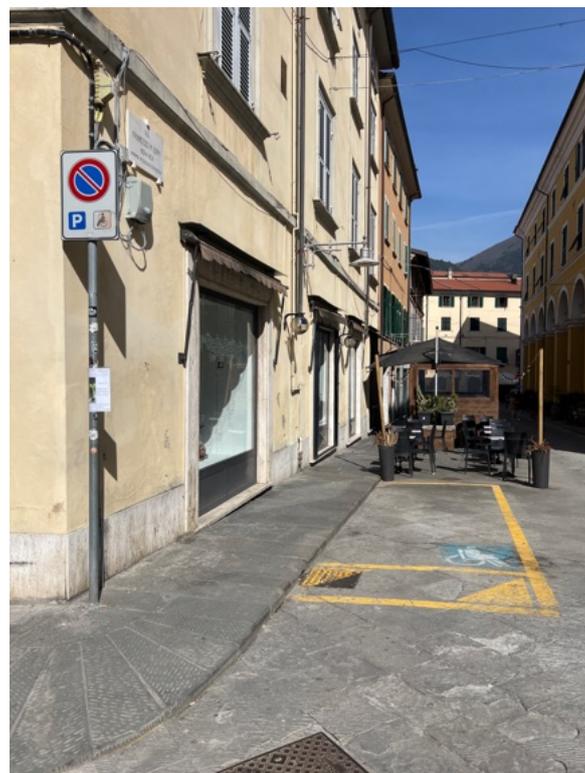
20250403_111342

fid	Descriz	Cod Confl New	Foto
558	Percorso A1 marciapiede A raso con viabilità zona pedonale,	Ostacolo generico	20250403_111904.jpg
557	Posto auto dedicato, corretto, manca segnalazione manovra	19/6b-Errata segnalazione parcheggio disabili	20250403_111342.jpg

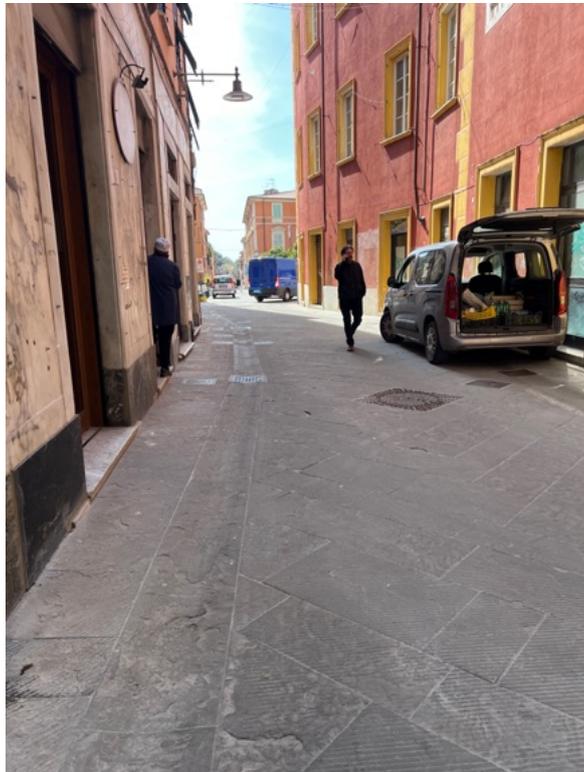
20250403_114538

fid	Descriz	Cod Confl New	Foto
567	Cartello troppo basso rischio per persone cieche	10/2a-Ostacoli: paline segnali	20250403_114950.jpg
565	Marciapiede a raso, larghezza insufficiente, zona carrabile	11a-Larghezza marciapiede	20250403_114538.jpg
564	Marciapiede complanare, altezza zero, larghezza 120 pendenza zero	10/5a-Ostacoli	20250403_114417.jpg
566	Percorso A6 marciapiede a raso Larghezza insufficiente Mancanza di segnalazione del percorso pedonale	10/5a-Ostacoli	20250403_114740.jpg

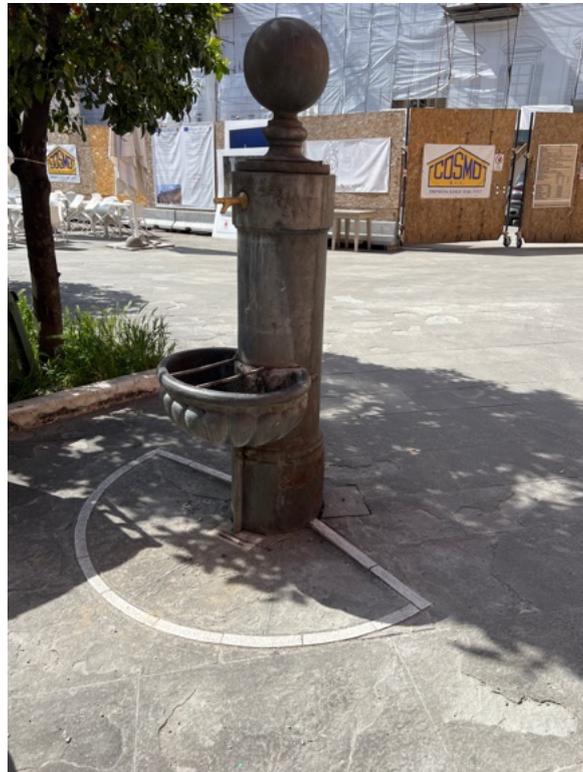
fid	Descriz	Cod Confli New	Foto
568	Marciapiede su zona pedonale a raso Problemi per persona cieche	15b-Carenze guida naturali	20250403_115053 jpg
569	Attrezzatura Fontana	Attrezzatura	20250403_115246 jpg

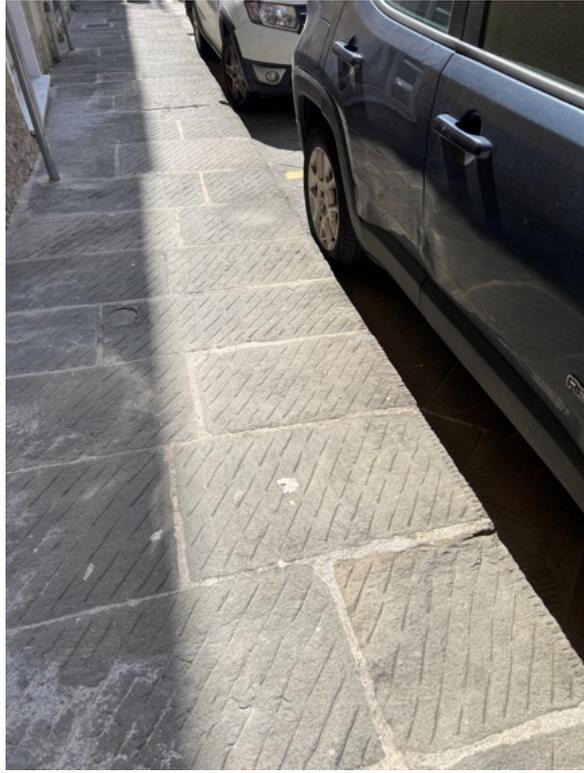
20250403_120913

fid	Descriz	Cod Conflti New	Foto
580	Percorso pedonale con pietra sconnessa da restaurare	(7a-Pavimentazione sconnessa)	20250403_123231.jpg
572	Manca il raccordo col marciapiede del parcheggio dedicato	13a-Gradino	20250403_120913.jpg
571	Posto auto dedicato senza zona di manovra	19/6b-Errata segnalazione parcheggio disabili	20250403_120810.jpg
570	Percorso pedonale non definito pendenza 6% pavimento pietra	10/5a-Ostacoli	20250403_115908.jpg
584	Marciapiede lungo strada in pietra, altezza 12 cm, larghezza 120	10/5a-Ostacoli	20250403_124900.jpg
581	Pietra a raso sconnessa e degradata	(7a-Pavimentazione sconnessa)	20250403_123946.jpg
585	Attraversamento pedonale da marcare segnalazione	10/5a-Ostacoli	20250403_125131.jpg

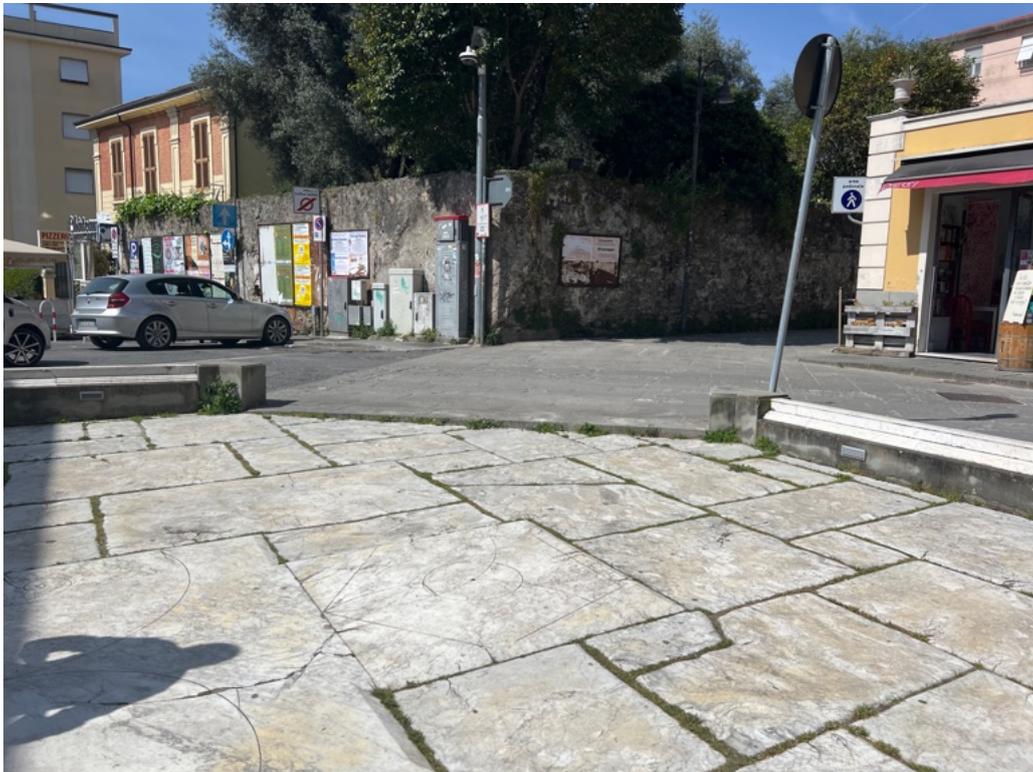
20250403_122839

fid	Descriz	Cod Conflì New	Foto
578	Pavimentazione in pietra con fughe molto marcate	25-Pavimentazione degradata	20250403_122724.jpg
579	Presenza di gradino 10cm Prevedere abbassamento della pietra a monte per accedere alla piazza	13a-Gradino	20250403_122839.jpg
582	Marciapiede lungo strada in pietra scommessa Fughe larghe altezza 12 cm larghezza 120	10/5a-Ostacoli	20250403_124550.jpg

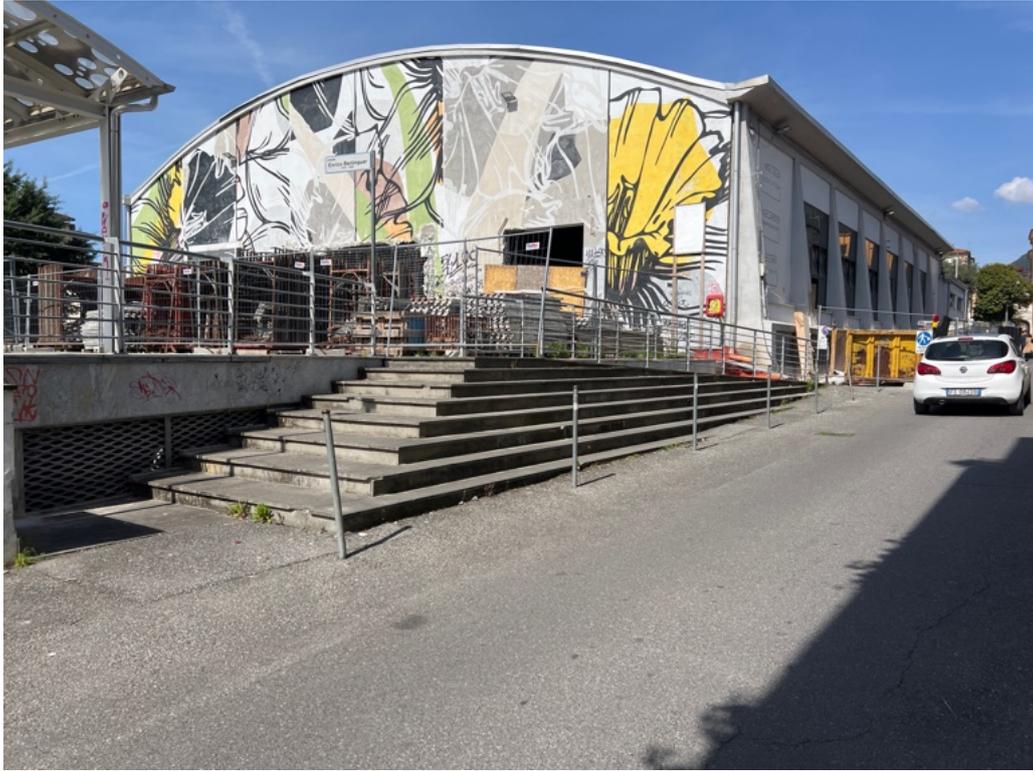
20250403_121455

fid	Descriz	Cod Conflti New	Foto
574	Rampa manca protezione	(1a/b-Percorso non protetto)	20250403_121751.jpg
573	Scala con rampa integrata difficoltà per persone cieche Manca corrimano della scala	(1a/b-Percorso non protetto)	20250403_121455.jpg
575	Scala mancanza di segnalazione tattile Mancanza doppio corrimano	(1a/b-Percorso non protetto)	20250403_121923.jpg
576	Assenza di marciapiede protetto zona lavori in corso	(1a/b-Percorso non protetto)	20250403_122142.jpg

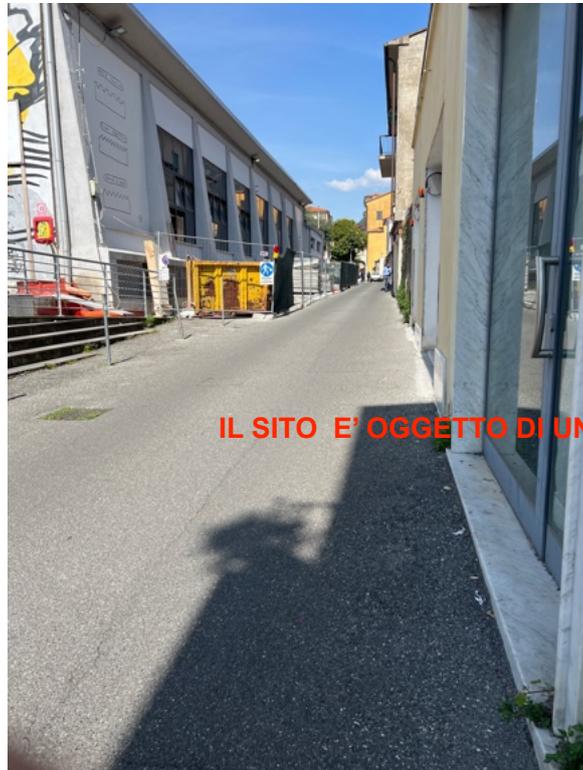
20250403_122142

IL SITO E' OGGETTO DI UN CANTIERE IN CORSO

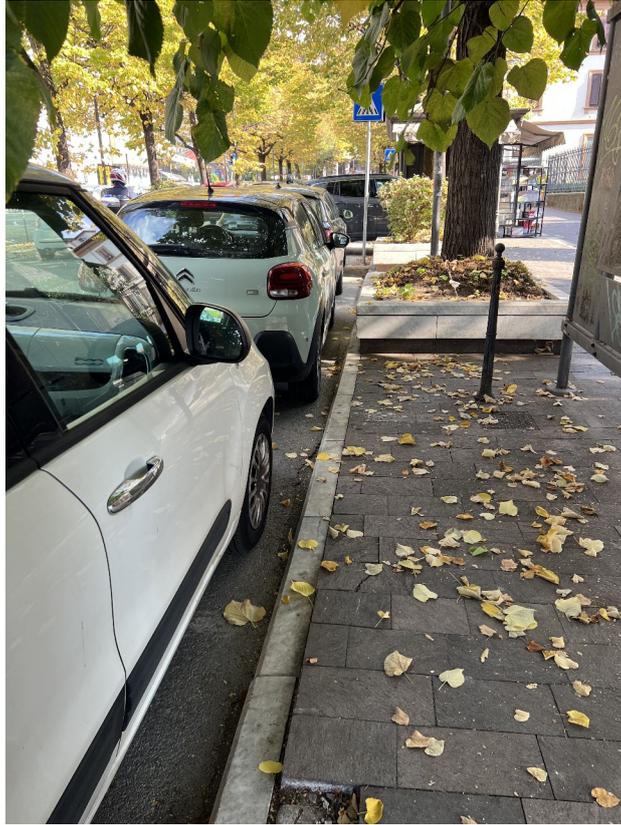
Descriz	Cod Conflì New	Foto
Prevedere posto auto dedicato vicino alle poste con modifica del marciapiede	19/5b-Mancanza posto parcheggio disabili	20251014_111300 jpg 20251014_111400 jpg
Possibilità di prevedere collegamento più veloce alla rampa delle poste	10/5a-Ostacoli	20251014_111000 jpg 20251014_111401 jpg

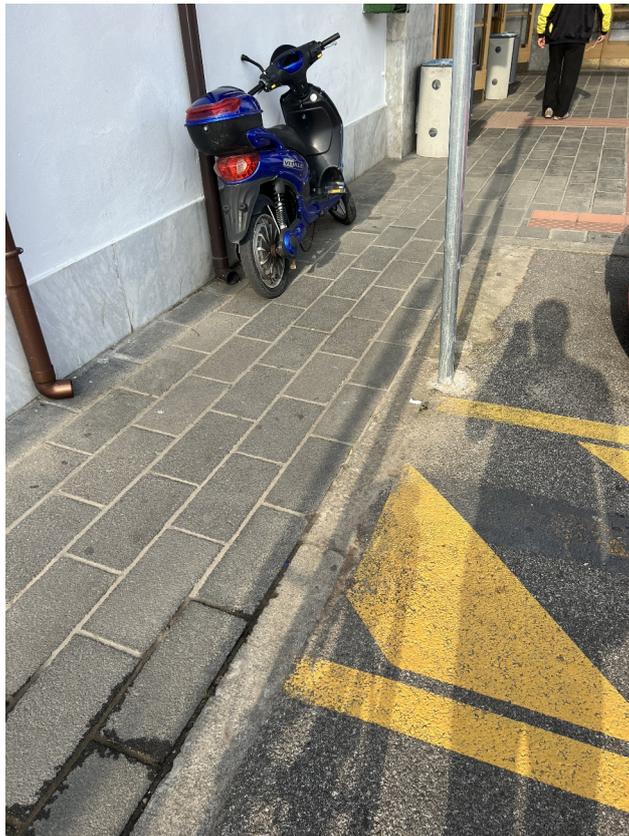
20251014_101300

Descriz	Cod Confl New	Foto
Rampa manca corrimano di sostegno	01a/b-Percorso non protetto	20251014_101900.jpg 20251014_102000.jpg
Percorso ostruito. Posizionare un cartello che indichi di mantenerlo sempre libero.	10/5a-Ostacoli	20251014_101300.jpg 20251014_101301.jpg

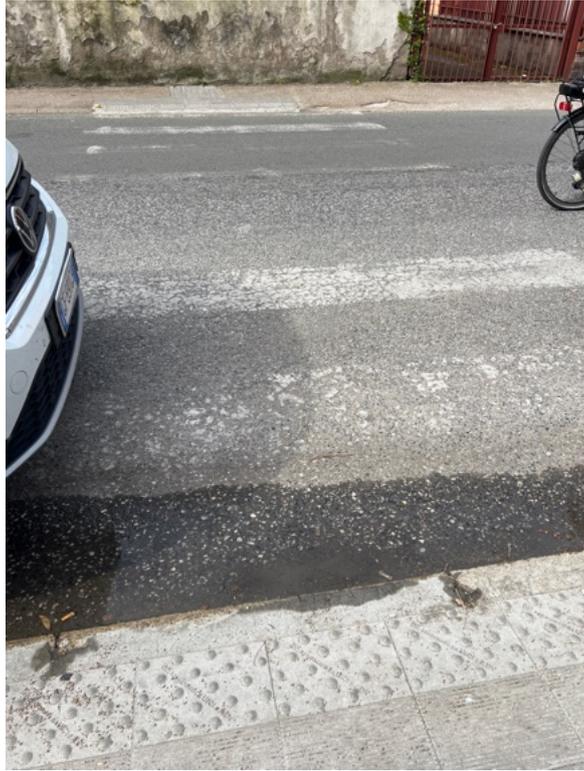
20250408_103638

fid	Descriz	Cod Confl New	Foto
632	Posti auto dedicati proprietà USL	Ostacolo generico	20250408_110812.jpg
608	Attraversamento con pavimentazione degradata e ristagno d'acqua	25-Pavimentazione degradata	20250408_103638.jpg
606	Presenza di cestino che restringe il passaggio 80 cm	(8/2a-Ostacoli: cestini)	20250408_103328.jpg
607	Marciapiede larghezza 150, altezza 15, pendenza 0 Materiale asfalto natura degradata	Ostacolo generico	20250408_103521.jpg
630	Marciapiede larghezza 120, altezza 12 pendenza 0 Materiale asfalto natura degradata	Ostacolo generico	20250408_110638.jpg
631	Marciapiede in corrispondenza di posti auto con pendenza secondaria marcata	(4/1a-Percorso: % pen secondaria)	20250408_110714.jpg

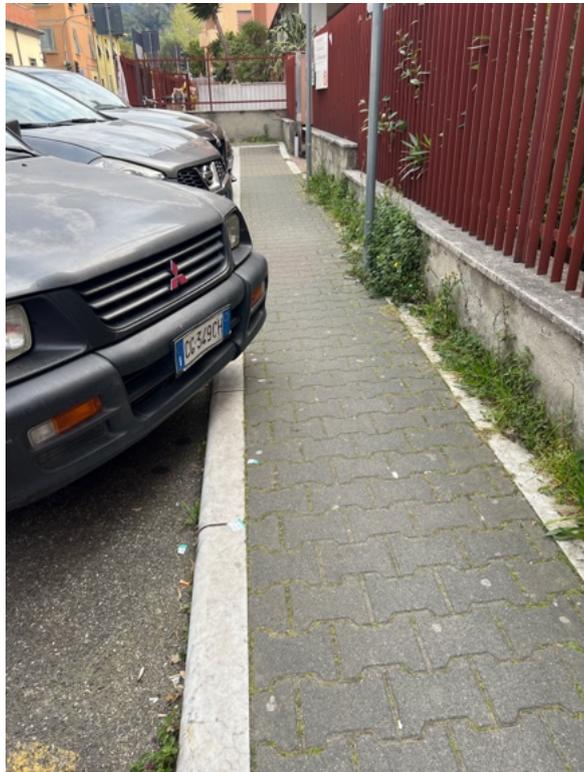
20250408_105832

fid	Descriz	Cod Conflti New	Foto
621	Le auto parcheggiate riducono la larghezza di passaggio sul marciapiede	10/5a-Ostacoli	20250408_105832.jpg
624	Scivolo fortependenza da modificare In prossimità del passo carrabile	(3/2a-Rampetta: % scivolo)	20250408_110141.jpg
625	Scivolo forte pendenza da modificare in prossimità del passo carrabile	(3/2a-Rampetta: % scivolo)	20250408_110228.jpg
626	Scivolo in forte pendenza da modificare in prossimità dell'ingresso	(3/2a-Rampetta: % scivolo)	20250408_110316.jpg
628	Scivolo in forte pendenza in prossimità dell'attraversamento,modificare	(3/2a-Rampetta: % scivolo)	20250408_110453.jpg
620	Marciapiede autobloccanti,larghezza 120,altezza 12 pendenza zero	10/5a-Ostacoli	20250408_105753.jpg
622	Posto auto dedicato,corretto	10/5a-Ostacoli	20250408_105920.jpg
623	Parcheggio Rosa,corretto	10/5a-Ostacoli	20250408_110040.jpg
627	Scivolo in forte pendenza da modificare	(3/2a-Rampetta: % scivolo)	20250408_110350.jpg

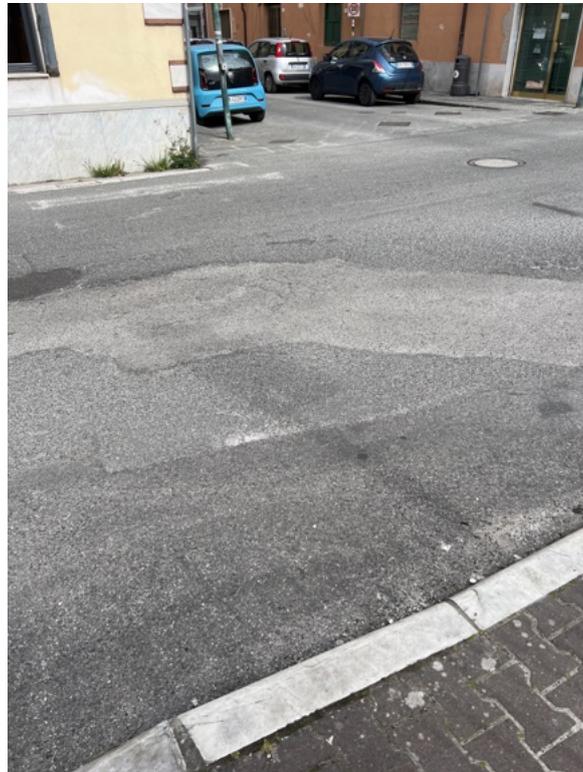
20250408_110537

629	Attraversamento pedonale in prossimità dell'incrocio da spostare,pavimentazione degradata	10/5a-Ostacoli	20250408_110537.jpg

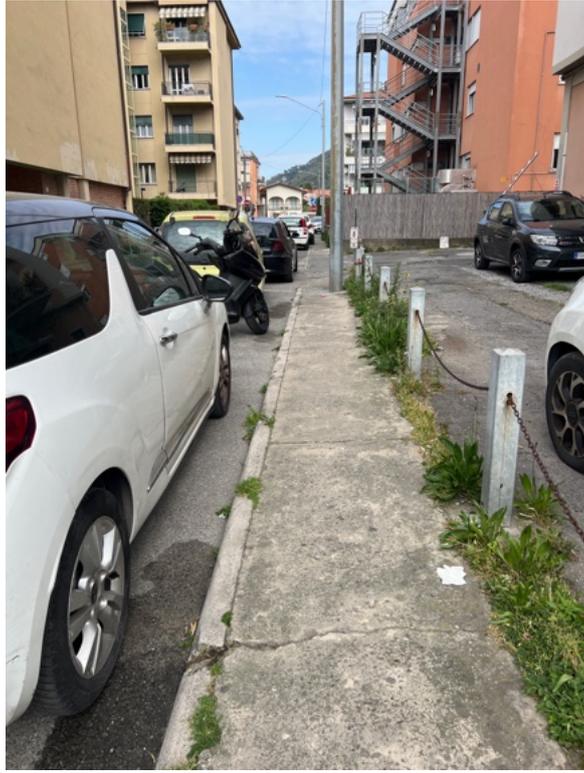
20250408_104721

fid	Descriz	Cod Conflti New	Foto
619	Attraversamento pedonale con gradino 8cm	13a-Gradino	20250408_105520.jpg
618	Rampa forte pendenza 12%	(4a-Percorso: % pen primaria)	20250408_105234.jpg
617	Posto auto dedicato manca segnalazione zona manovra	19/6b-Errata segnalazione parcheggio disabili	20250408_105111.jpg
616	Palo luce riduce larghezza marciapiede 60 cm	10a-Ostacoli: paline luce	20250408_105007.jpg
615	Pavimentazione degradata	25-Pavimentazione degradata	20250408_104937.jpg
614	Palo della luce restringe in larghezza 60 marciapiede	10a-Ostacoli: paline luce	20250408_104848.jpg
613	Marciapiede larghezza 90 pendenza 0 Altezza 10 Materiale cemento in parte degradato	10/5a-Ostacoli	20250408_104721.jpg

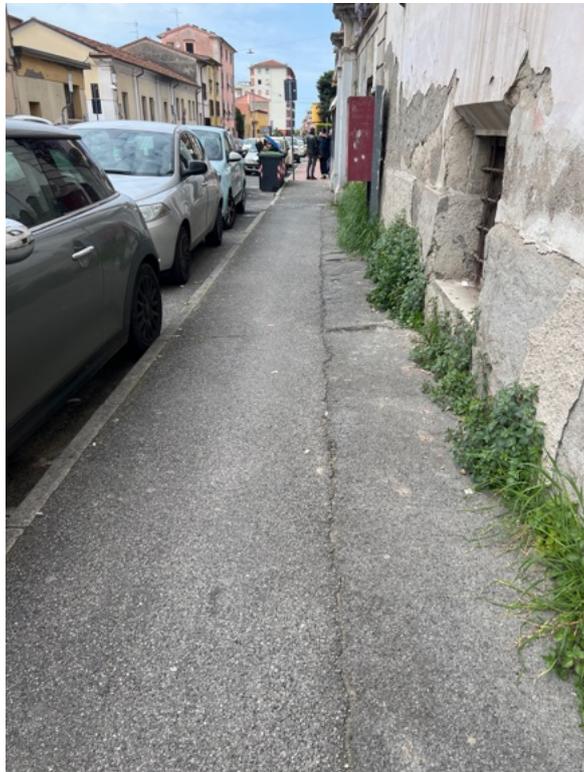
20250408_104325

fid	Descriz	Cod Confl New	Foto
612	Attraversamento pedonale con gradino	13a-Gradino	20250408_104526.jpg
611	Cassette delle poste pericolosa per Persona cieca	10/5a-Ostacoli	20250408_104414.jpg
609	Attraversamento con strisce degradate e non segnalato con cartelli verticali	19/5b-Mancata individuazione servizi:altro	20250408_104113.jpg
610	Marciapiede larghezza 180,altezza 15,pendenza zero materiale asfalto	Ostacolo generico	20250408_104325.jpg

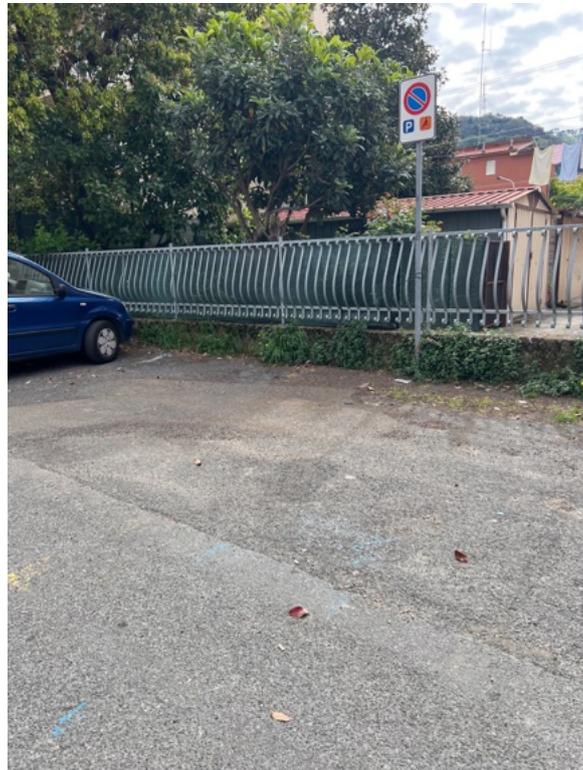
20250408_111143

fid	Descriz	Cod Conflì New	Foto
633	Accesso al parcheggio forte pendenza 13% modificare	(3/2a-Rampetta: % scivolo)	20250408_111047.jpg
634	Posto auto dedicato mancanza di segnalazione a terra	19/6b-Errata segnalazione parcheggio disabili	20250408_111143.jpg
635	Assenza di marciapiede percorsi pedonale Manovra parcheggio senza segnalazione a terra leggera pendenza 5% Materiale asfalto in parte degradato	(1a/b-Percorso non protetto)	20250408_111431.jpg

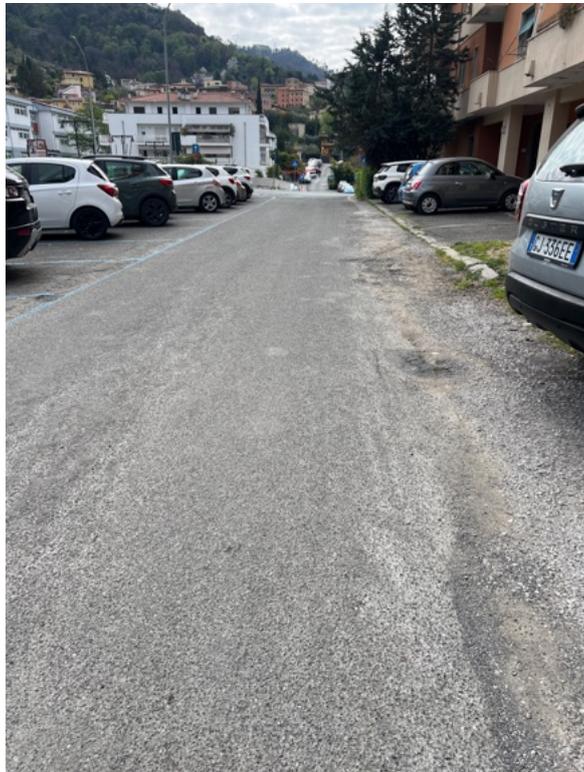
20250408_111805

fid	Descriz	Cod Confl New	Foto
637	Colonnina di ricarica per due auto	Attrezzatura	20250408_111708.jpg
638	Percorso pedonale non definito Zona manovra parcheggio non protetto Materiale asfalto in parte degradato	10/5a-Ostacoli	20250408_111805.jpg

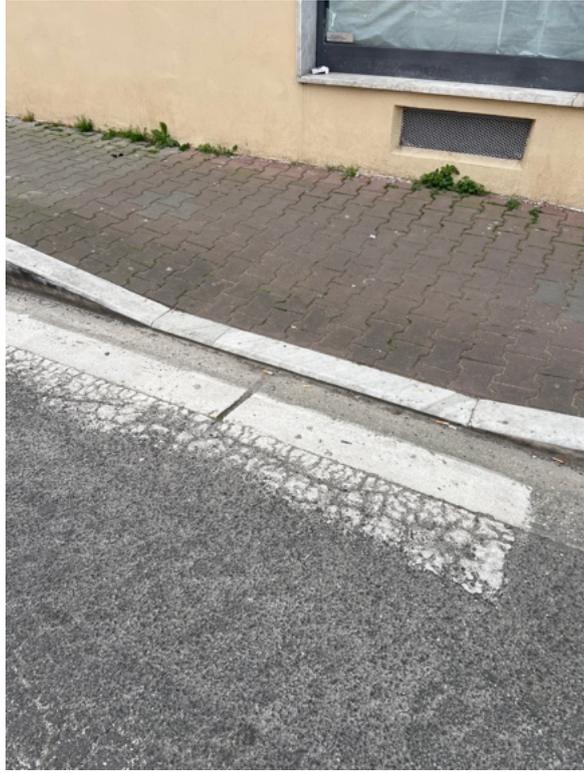
20250408_100835

Descriz	Cod Conflti New	Foto
Gradino da modificare	13a-Gradino	20250408_100835.jpg
Sistemare smusso pendenza	(3/2a-Rampetta: % scivolo)	20250408_101014.jpg
Scivolo,attraversamento fortependenza,modificare	(3/2a-Rampetta: % scivolo)	20250408_112547.jpg
Errata segnalazione posto auto dedicato	19/6b-Errata segnalazione parcheggio disabili	20250408_112446.jpg
Marciapiede senza bordi di appoggio,mancanza guida naturale e persone cieche	15b-Carenze guida naturali	20250408_112344.jpg
Scivoli fortependenza,modificare	(3/2a-Rampetta: % scivolo)	20250408_112312.jpg
Scivolo per attraversamento pedonale,forte pendenza,modificare	(3/2a-Rampetta: % scivolo)	20250408_112049.jpg
Marciapiede autobloccante larghezza 160 pendenza 3% altezza 15 cm Manca guida naturale per persone cieche	10/5a-Ostacoli	20250408_112124.jpg
Attraversamento da segnalare con nuove strisce e asfalto degradato	25-Pavimentazione degradata	20250408_100858.jpg

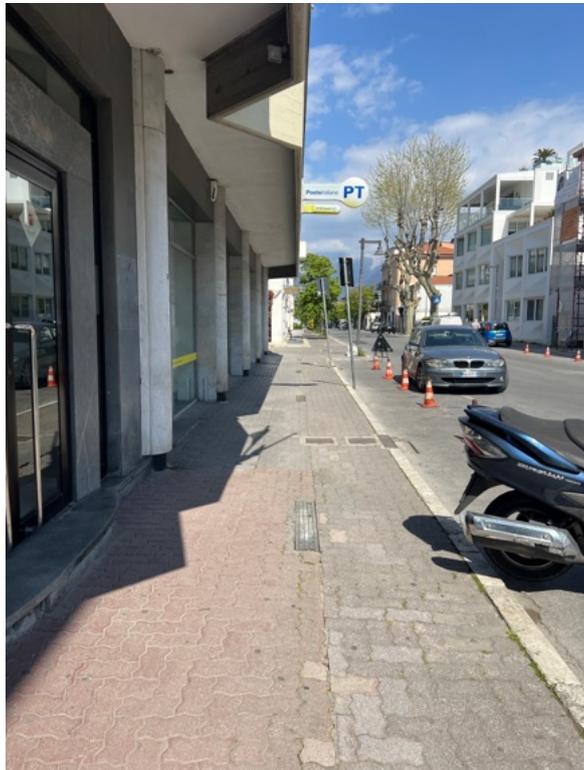
20250408_142726

Descriz	Cod Confl New	Foto
Presenza di gradino per passare dal parcheggio al marciapiede	13a-Gradino	20250408_143034.jpg
Posso auto dedicato carenza di segnalazione	19/6b-Errata segnalazione parcheggio disabili	20250408_142952.jpg
Presenza di gradino per passare dal parcheggio al marciapiede	13a-Gradino	20250408_142904.jpg
Posto auto dedicato carenza di segnalazione, anche cartello verticale	19/6b-Errata segnalazione parcheggio disabili	20250408_142807.jpg
Marciapiede autobloccante, larghezza 200, altezza 15 pendenza zero	10/5a-Ostacoli	20250408_142555.jpg
Marciapiede autobloccanti, larghezza 200, altezza 10 pendenza zero	10/5a-Ostacoli	20250408_142726.jpg

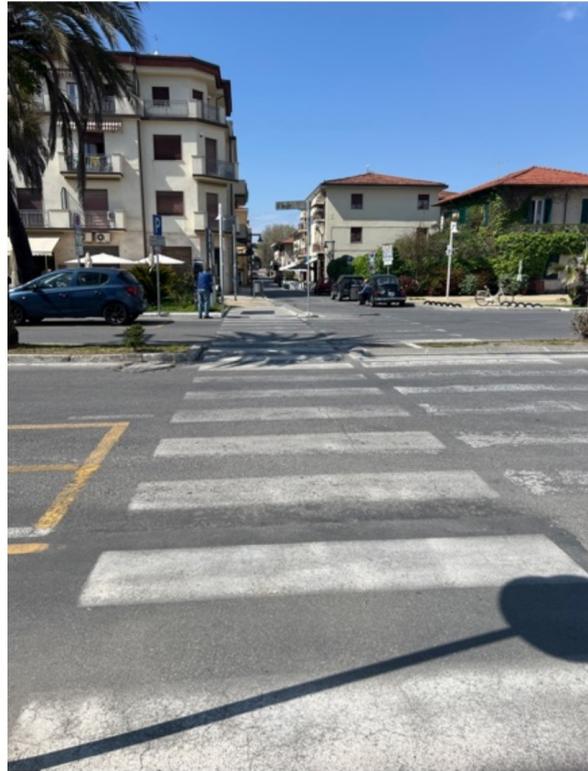
20250408_142115

Descriz	Cod Conflti New	Foto
Posto auto dedicato, corretto	Ostacolo generico	20250408_143324.jpg
Attraversamento pedonale senza guide naturali, inserire guida tattile	10/5a-Ostacoli	20250408_141758.jpg
Attraversamento pedonale lungo prevedere segnalazione a terra	10/5a-Ostacoli	20250408_142115.jpg
Percorso pedonale molto ampio, prevedere segnalazione tattile	15b-Carenze guida naturali	20250408_143245.jpg
Percorso pedonale molto ampio, guida naturale, presente recinzione	Ostacolo generico	20250408_143557.jpg

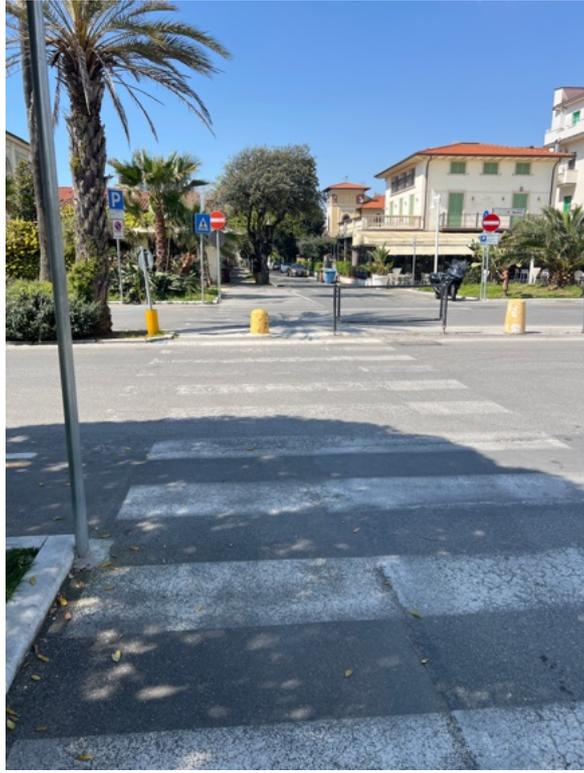
20250408_141758

Descriz	Cod Confl New	Foto
Spiaggia libera o Vesuvio chiusa	Ostacolo generico	20250302_154840.jpg
Presenza di panchine senza schienale	10/5a-Ostacoli	20250408_142234.jpg
Parcheggio auto dedicato segnalazione errata	19/6b-Errata segnalazione parcheggio disabili	20250408_142009.jpg
Marciapiede a raso segnalato pendenza zero materiale asfalto	Ostacolo generico	20250408_141850.jpg
Attraversamento pedonale senza guide naturali, inserire guida tattile	10/5a-Ostacoli	20250408_141758.jpg

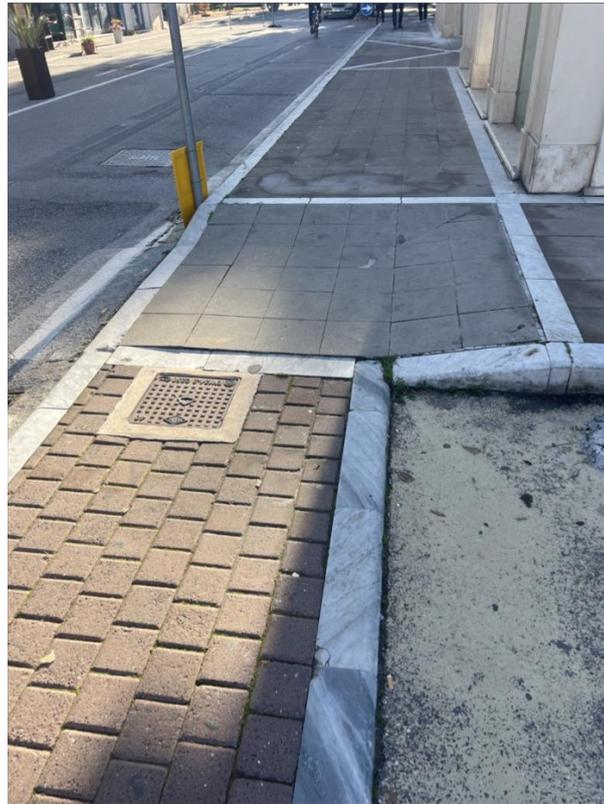
20251106_090000

Descriz	Cod Conflti New	Foto
Raccordo marciapiede degradato con risalti	25 - Pavimentazione degradata	20251106_090000.jpg
Attraversamento con scivolo ripido	3/2a - Rampetta: % scivolo	20251106_090505.jpg
Posto auto dedicato con errata segnalazione, manca spazio di manovra	19/6-Errata segnalazione parcheggio disabili	20251106_091010.jpg
Pavimentazione degradata	25 - Pavimentazione degradata	20251106_091515.jpg
Pavimentazione degradata	25 - Pavimentazione degradata	20251106_092020.jpg
Attraversamento con gradino	13a - Gradino	20251106_092525.jpg
Attraversamento con gradino	13a - Gradino	20251106_093030.jpg
Attraversamento con gradino e degradato	13a - Gradino	20251106_093535.jpg

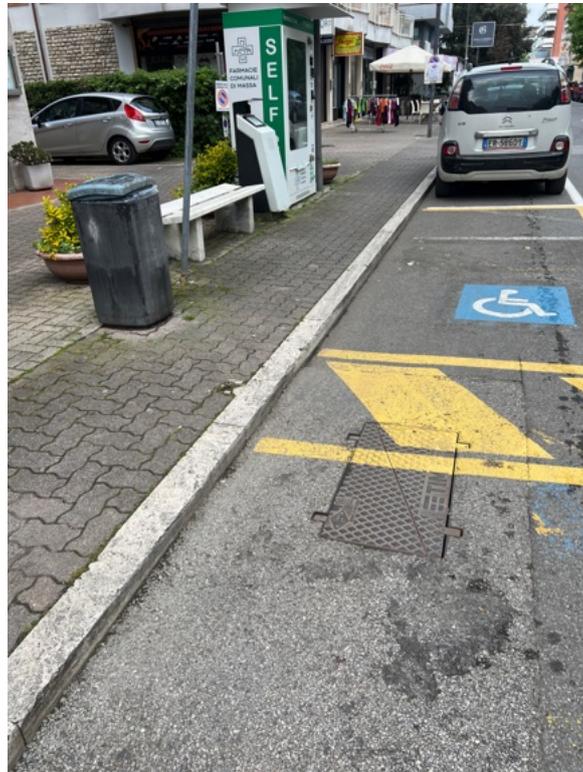
20250423_100719

Descriz	Cod Conflì New	Foto
Presenza di scalino H 12 nella zona di manovra busto auto dedicato	13a-Gradino	20250423_100719.jpg
Posto auto dedicato, corretto mancanza di scivolo per marciapiede	13a-Gradino	20250423_100653.jpg

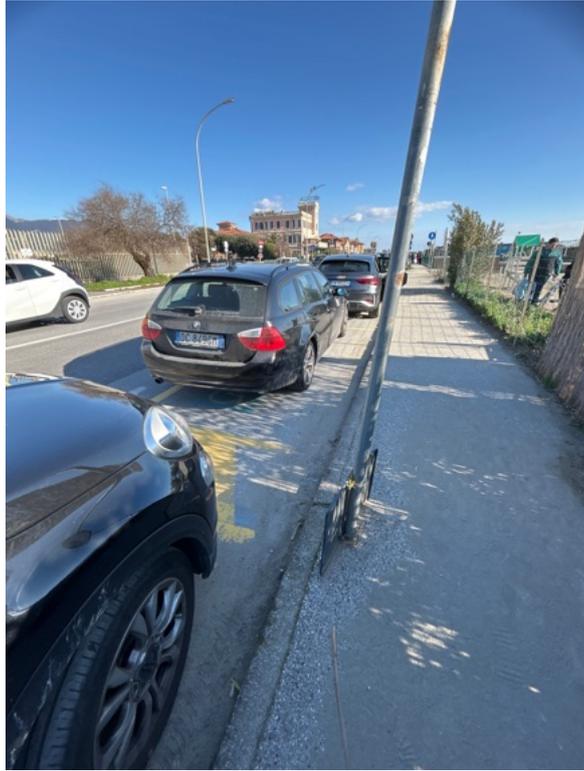
20250302_150958

Descriz	Cod Confl New	Foto
Spiaggia Bruguano Assenza percorso per raggiungere il mare	25-Pavimentazione degradata	20250302_151343.jpg
Assenza di segnale parcheggio disabili, spiaggia libera	19/6b-Errata segnalazione parcheggio disabili	20250302_150958.jpg
Assenza scivolo parcheggio disabili	10/5a-Ostacoli	20250302_151130.jpg

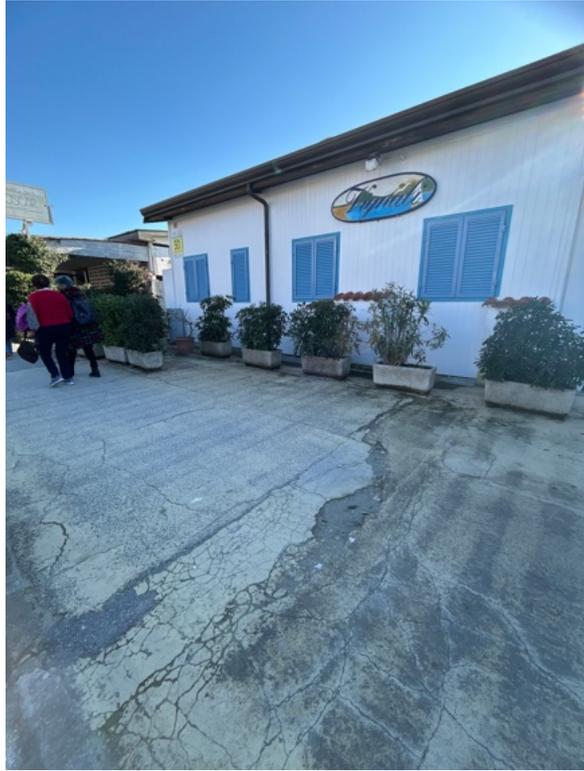
20250302_153153

Descriz	Cod Confl New	Foto
Buca sul marciapiede	25-Pavimentazione degradata	20250302_153153.jpg
Spiaggia libera senza un percorso al mare accessibile	10/5a-Ostacoli	20250302_152500.jpg
Spiaggia libera senza un accesso al mare per persone soste a ruote	10/5a-Ostacoli	20250302_152633.jpg
Assenza parcheggi disabili	10/5a-Ostacoli	20250302_153541.jpg
Percorso pedonale ampio in piano materiale asfalto	10/5a-Ostacoli	20250408_143950.jpg

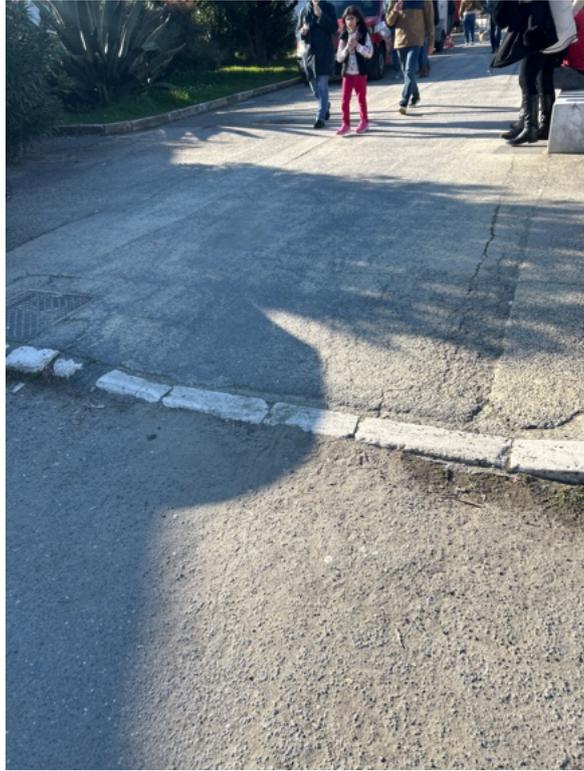
Descriz	Cod Confl New	Foto
Scivolo lungomare con risalto	(3/1a-Rampetta: risalto)	20250302_154958 jpg
Parcheggio disabili senza scivolo	Ostacolo generico	20250302_155051 jpg
Totem interattivo, valutare integrazioni inclusive	19/5b-Mancata individuazione servizi:altro	20250408_144913 jpg
