## COMUNE DI MASSA

### PIANO DER L'ELIMINAZIONE DELLE BARRIERE ARCHITETTONICHE P.E.B.A.

SCHEDE FARMACIE

## SCHEDA EDIFICO F01

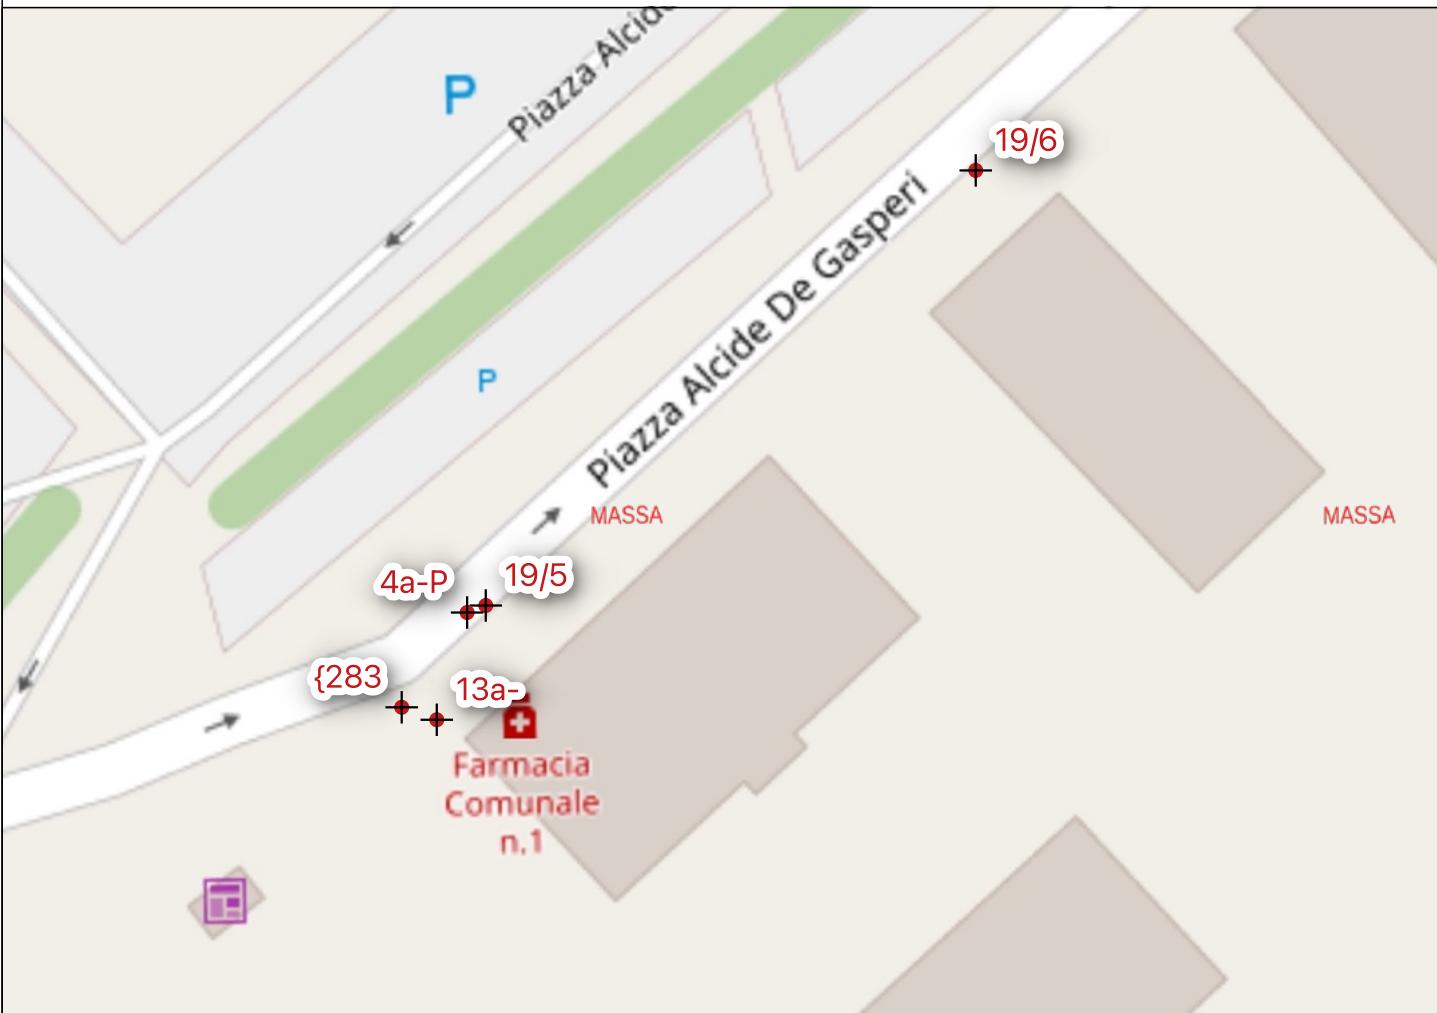
ACCESSIBILE CON ACCOMPAGNAMENTO

fid	Descriz	Cod Confl New
749	Posto auto dedicato lontano dalla farmacia,mancanza di segnalazione spazio di manovra	19/6b-Errata segnalazione parcheggio disabili
747	Presenza di gradino per accedere al portico della farmacia	13a-Gradino
746	Mancanza di posto auto dedicata in prossimità dell'ingresso	19/5b-Mancanza posto parcheggio disabili
745	Farmacia comunale,uno mancanza di posto auto dedicato in prossimità dell'ingresso	Ostacolo generico
748	Presenza di rampa con pendenza marcata,modificare	(4a-Percorso: % pen.primaria)

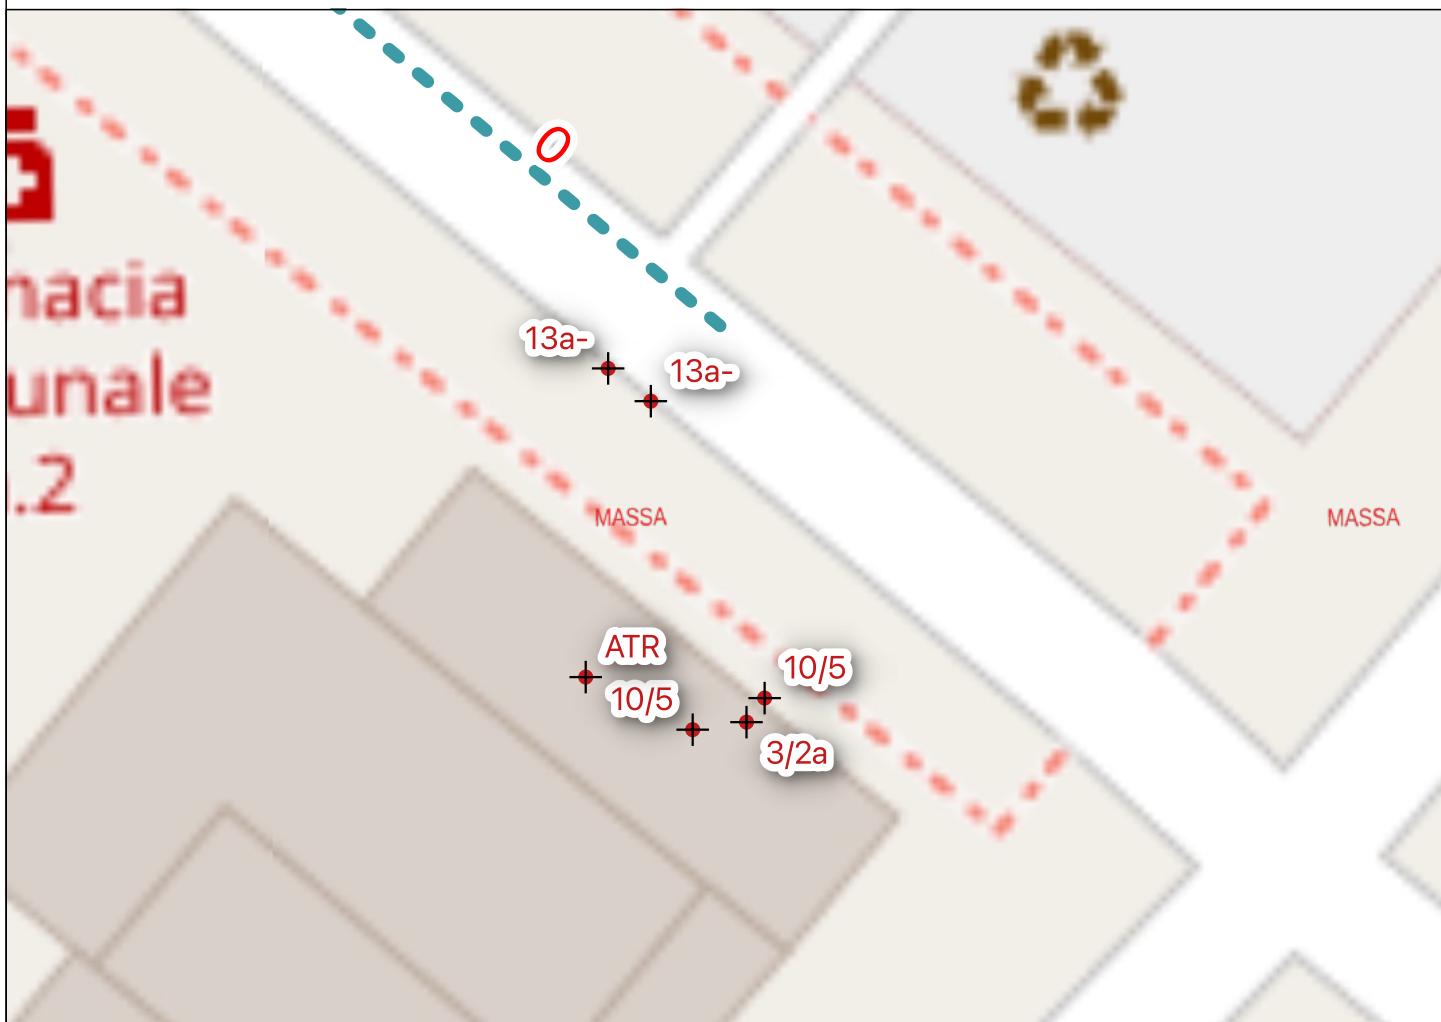
## SCHEDA EDIFICO F02

ACCESSIBILE CON ACCOMPAGNAMENTO

fid	Descriz	Cod Confli New	Foto
759	Scivolo pendenza marcata 10%	(3/2a-Rampetta: % scivolo)	20250423_101030.jpg
757	Mancanza di zona di manovra davanti alla porta con scivolo	10/5a-Ostacoli	20250423_100801.jpg
756	Presenza di scalino H 12 nella zona di manovra busto auto dedicato	13a-Gradino	20250423_100719.jpg
758	Mancanza di campanello di chiamata di aiuto	10/5a-Ostacoli	20250423_100855.jpg
755	Posto auto dedicato,corretto mancanza di scivolo per marciapiede	13a-Gradino	20250423_100653.jpg
760	Farmacia comunale 2	Attrezzatura	20250423_101108.jpg

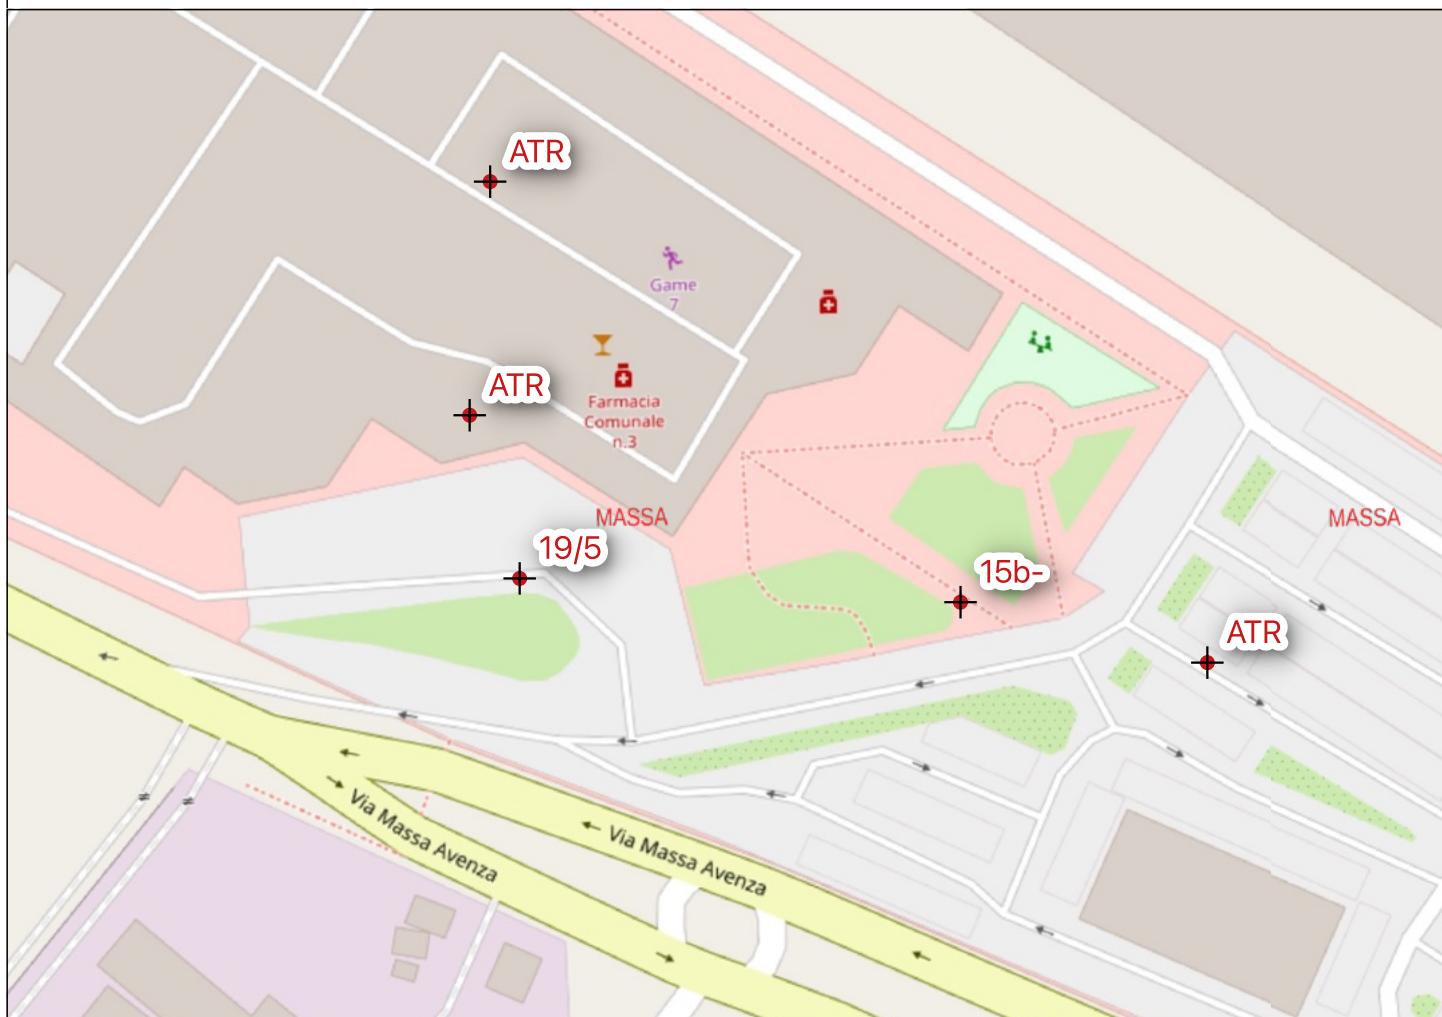
## SCHEDA EDIFICO F03

ACCESSIBILE IN AUTONOMIA

fid	Descriz	Cod Confli New	Foto
752	Manca posto auto dedicato in prossimità dell'ingresso	19/5b-Mancanza posto parcheggio disabili	20250423_094308.jpg
750	Farmacia comunale all'interno del centro commerciale	Attrezzatura	20250423_093524.jpg
751	Servizi igienici centro commerciale accessibili	Attrezzatura	20250423_093809.jpg
754	Posti auto dedicati corretti	Attrezzatura	20250423_095040.jpg
753	Mancanza di guida naturali dal parcheggio all'interno della farmacia	15b-Carenze guida naturali	20250423_094944.jpg

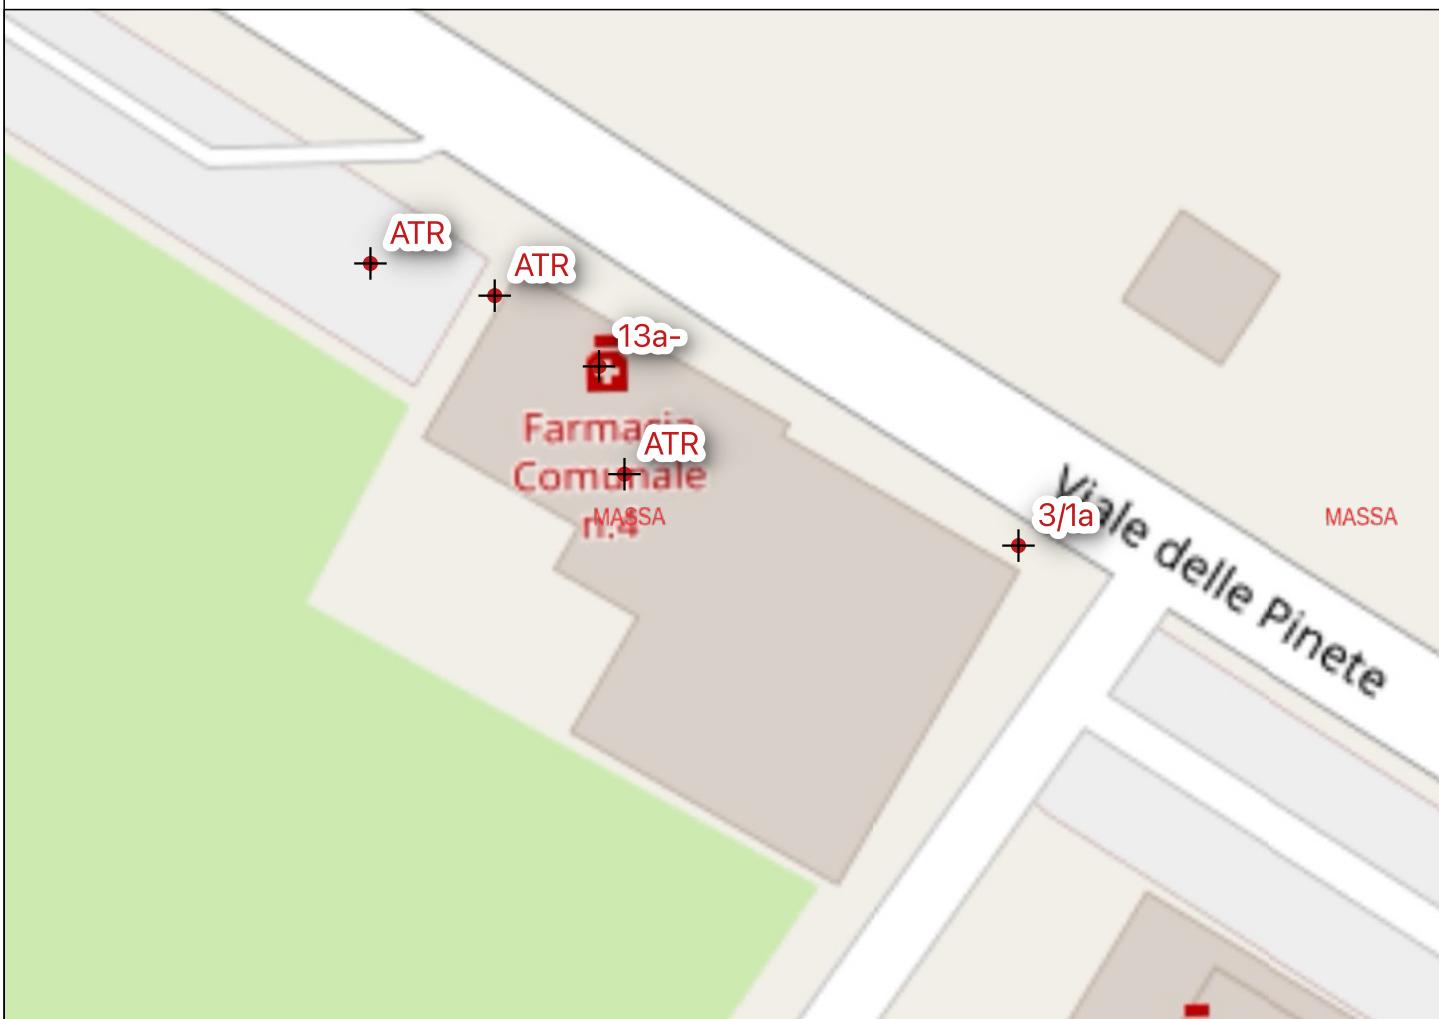
## SCHEDA EDIFICO F04

ACCESSIBILE CON ACCOMPAGNATORE

fid	Descriz	Cod Confli New	Foto
336	Gradino per accedere alla farmacia 5 cm	13a-Gradino	20250302_125156.jpg
335	Scivolo al marciapiede Della farmacia con risalto in asfalto	(3/1a-Rampetta: risalto )	20250302_124933.jpg
727	Posti auto dedicati corretti	Attrezzatura	20250410_123418.jpg
728	Ingresso farmacia corretto	Attrezzatura	20250410_123452.jpg
729	Farmacia comunale 04	Attrezzatura	20250410_123925.jpg
